Visite maintenance MONTPELLIER

Date de réponse : 14/11/2024 11:15:30

Date : 23/10/2024

Nom client : COMPAGNIE DES DESSERTS

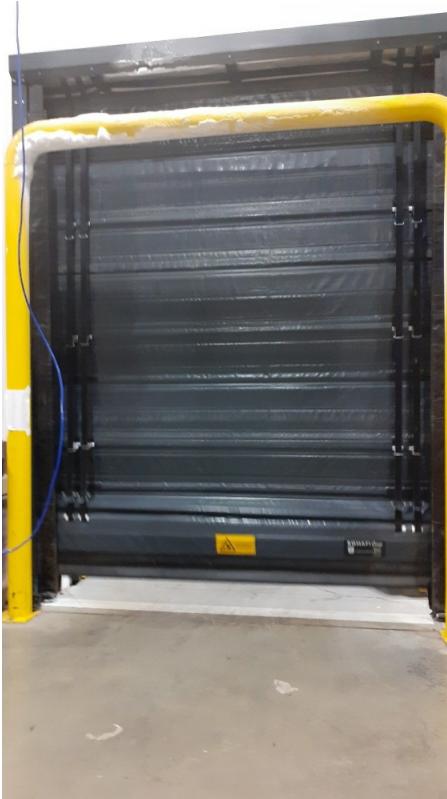
Equipement : RAP04

Etat : Rien à signaler le jour de la visite. Fonctionnement ok

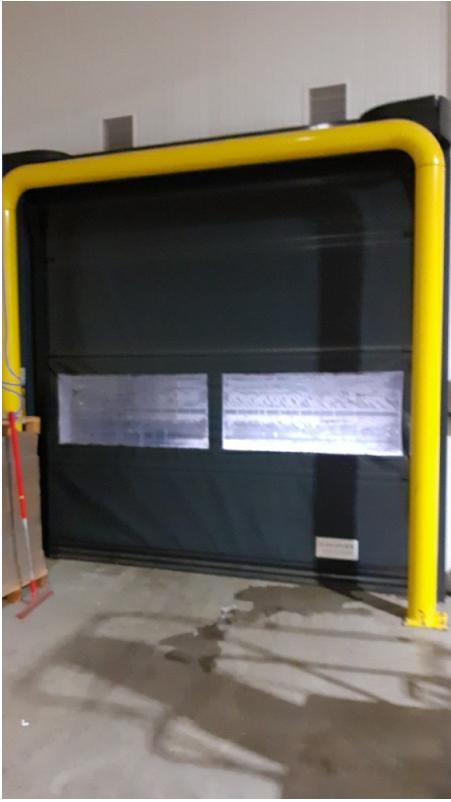
Equipement : RAP05

Etat : Rien à signaler le jour de la visite. Fonctionnement ok

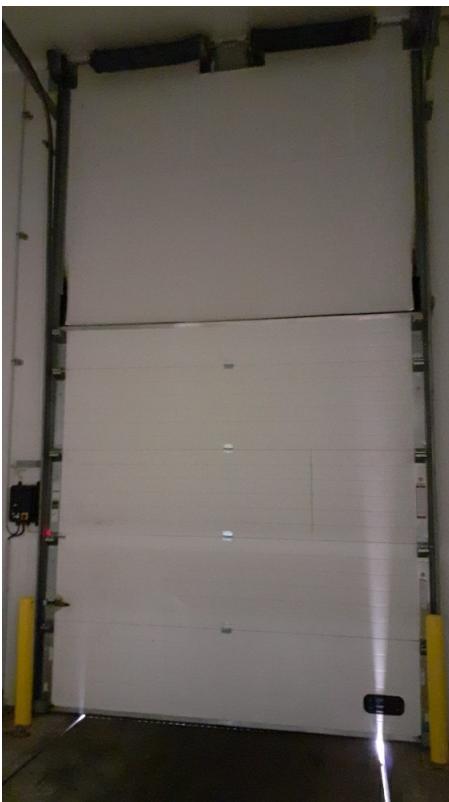
Equipement : SEC10

ANOMALIE SEC RID RAP VOR PAC COU COF PBA : Verrou à remplacer

Type verrou : Delta

Etat : Travaux à prévoir

Temps de travail estimé pour la remise en état de l'équipement : 1

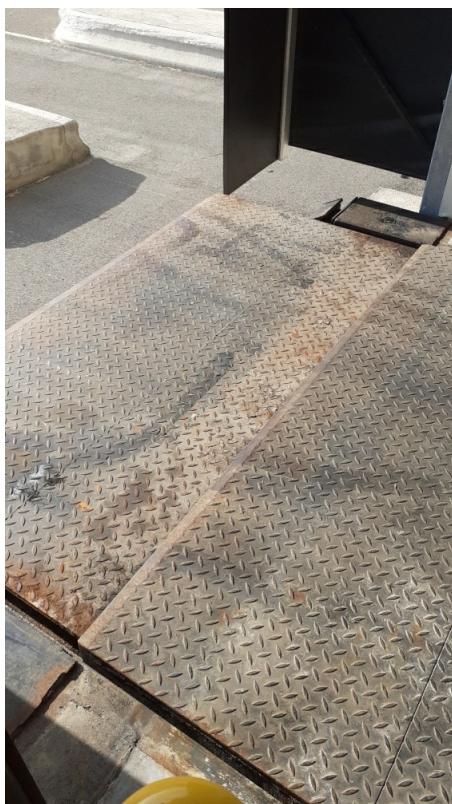
Equipement : NIV10

Liste anomalie NIV MIP PLQ : Coffret de commande à remplacer

Référence coffret de commande : 300 V

Etat : Travaux à prévoir

Temps de travail estimé pour la remise en état de l'équipement : 2

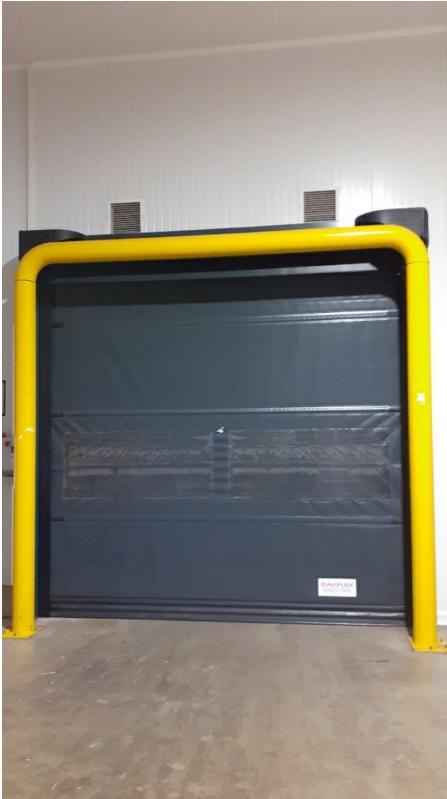
Equipement : RAP06

Anomalie / composant autres : manque tirette inter ,accès par faux plafond

Etat : Travaux à prévoir

Temps de travail estimé pour la remise en état de l'équipement : 2

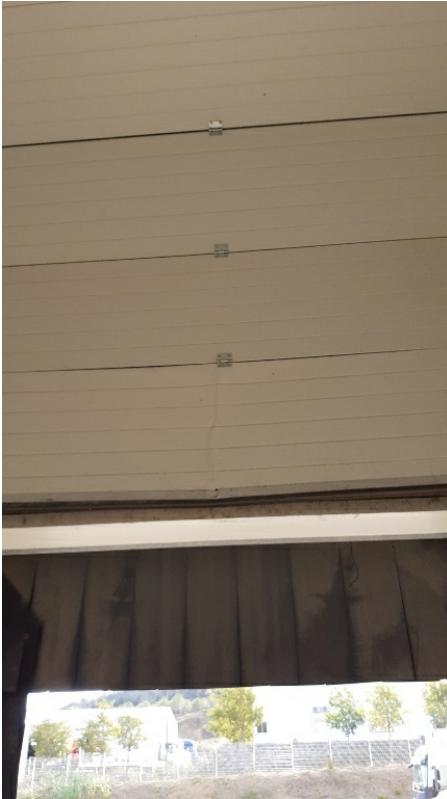
Localisation choc tablier : Panneau bas

ANOMALIE SEC RID RAP VOR PAC COU COF PBA : Verrou à remplacer, Traces de choc sur le tablier ne gênant pas le bon fonctionnement

Type verrou : Delta

Etat : Travaux à prévoir

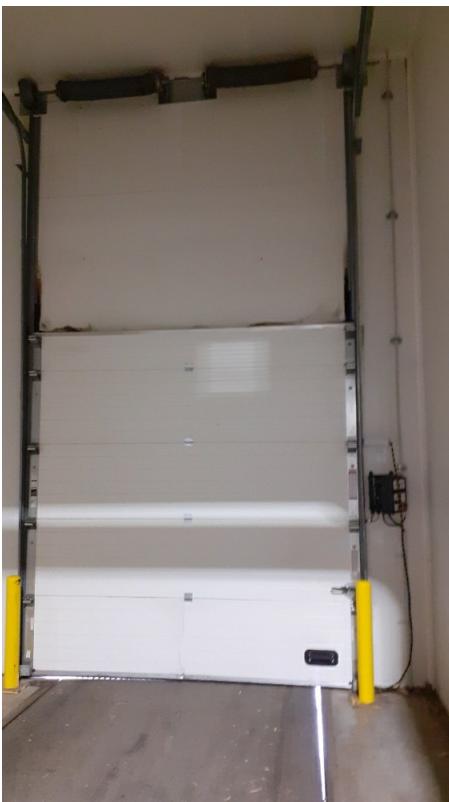
Equipement : SEC11

Temps de travail estimé pour la remise en état de l'équipement : 1

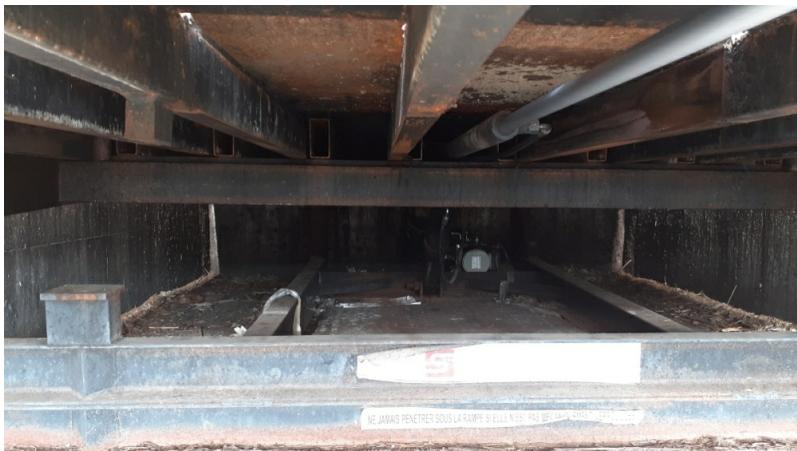
Equipement : NIV11

Etat : Rien à signaler le jour de la visite. Fonctionnement ok

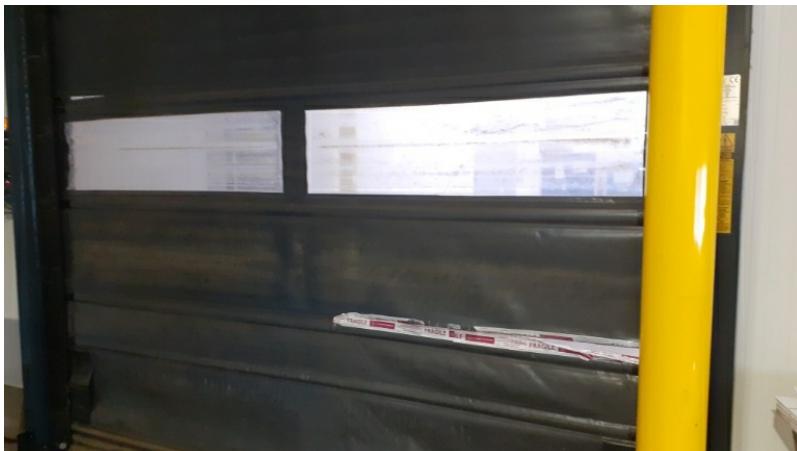
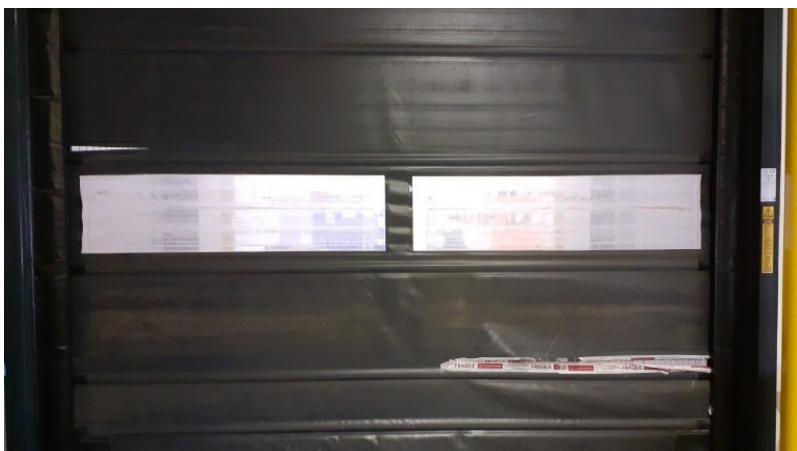
ANOMALIE SEC RID RAP VOR PAC COU COF PBA : Rustinage de bâche à effectuer, Marquage au sol à effectuer

RAL bâche : gris

Largeur rustinage : 2000

Hauteur rustinage : 2000

Etat : Travaux obligatoires

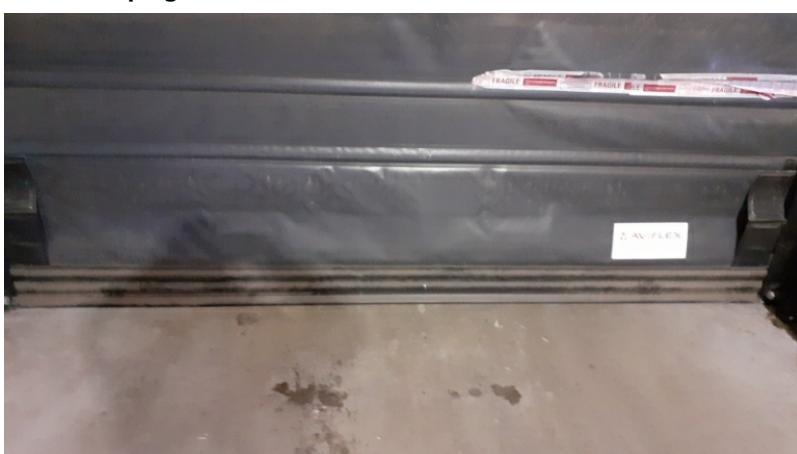
Longueur marquage au sol : 3000

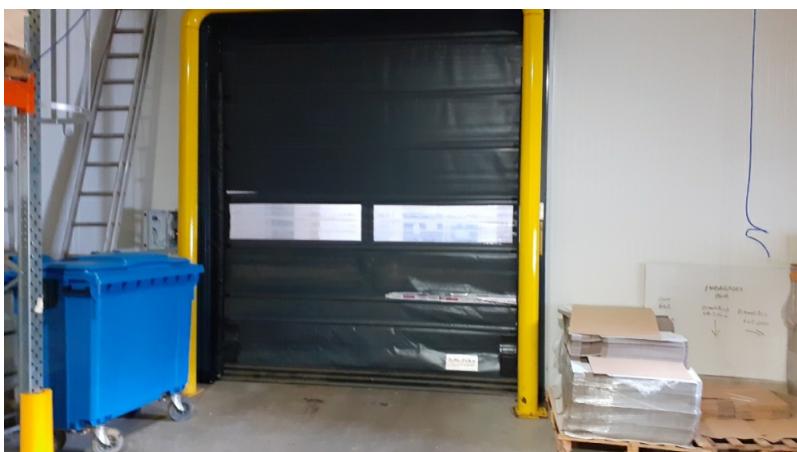
Equipement : RAP07

Temps de travail estimé pour la remise en état de l'équipement : 4

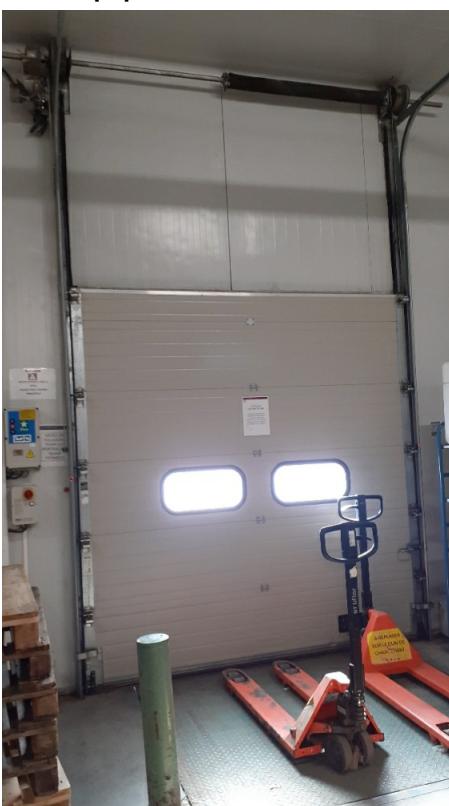
Equipement : SEC09

Etat : Rien à signaler le jour de la visite. Fonctionnement ok

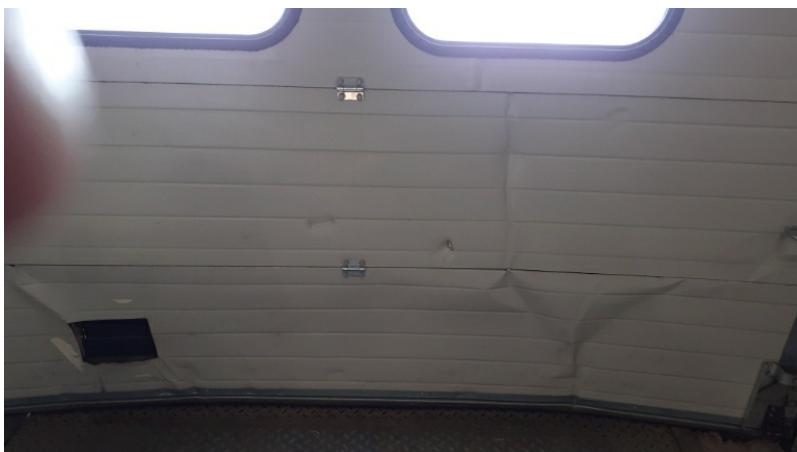
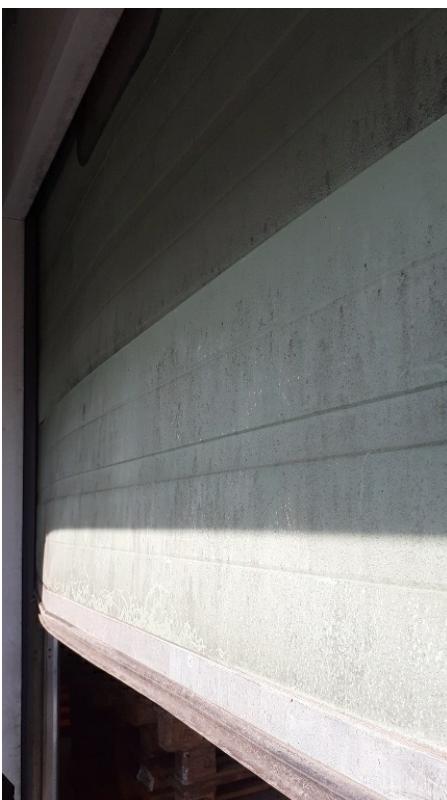
ANOMALIE SEC RID RAP VOR PAC COU COF PBA : Panneaux à remplacer

Type panneau à remplacer : Bas, Intermédiaire

Nombre panneau à remplacer : 2

Localisation panneau à remplacer (numéro panneau) : 1 et 2

Largeur panneau intermédiaire : 2650

Hauteur panneau intermédiaire : 500

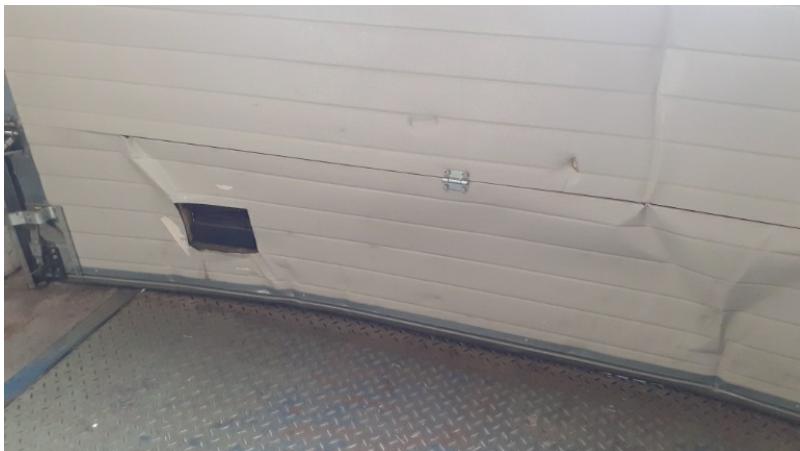
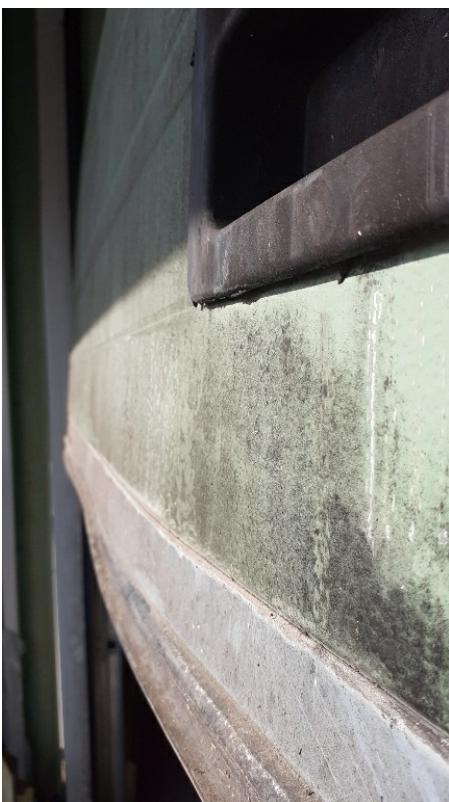
Largeur panneau bas : 2650

Hauteur panneau bas : 500

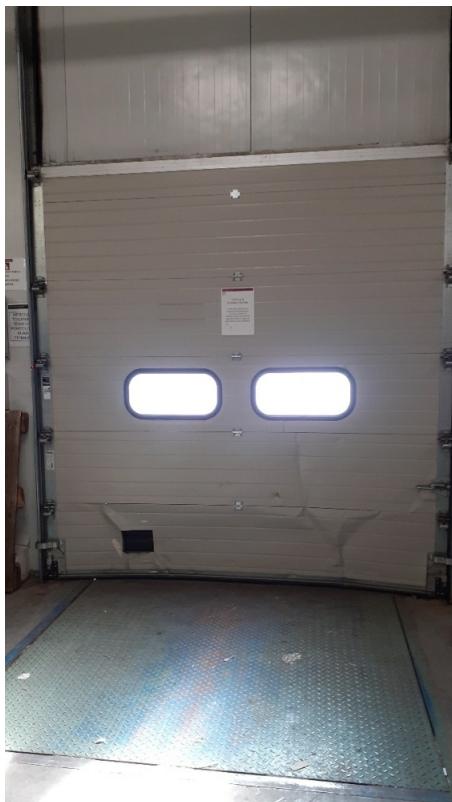
Equipement : SEC08

Etat : Travaux à prévoir

Temps de travail estimé pour la remise en état de l'équipement : 4

Hauteur de nacelle nécessaire pour les travaux : 6 M

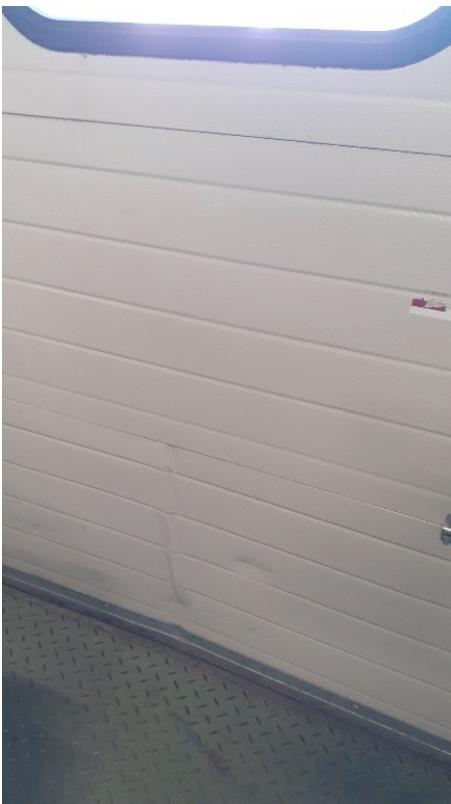
Localisation choc tablier : Panneau bas

ANOMALIE SEC RID RAP VOR PAC COU COF PBA : Traces de choc sur le tablier ne gênant pas le bon fonctionnement

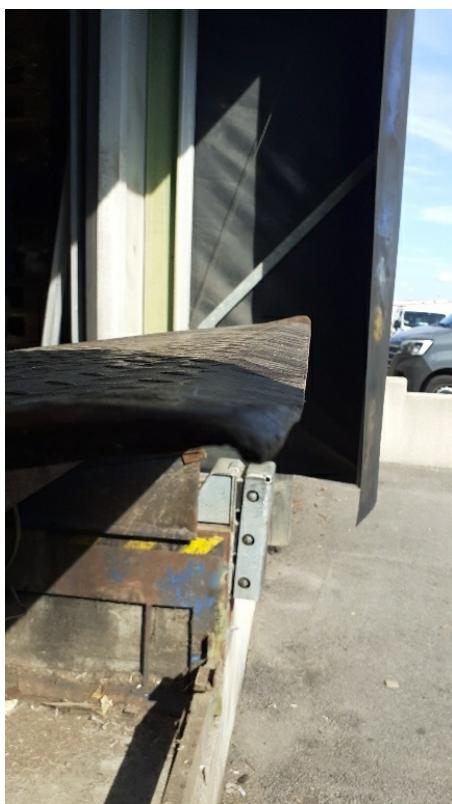
Liste anomalie NIV MIP PLQ : Déformation de la lèvre

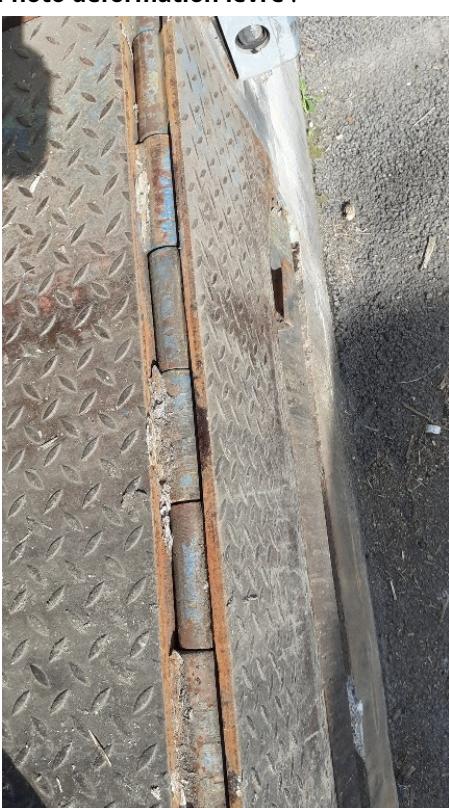
Liste anomalie NIV MIP PLQ : Déformation de la lèvre

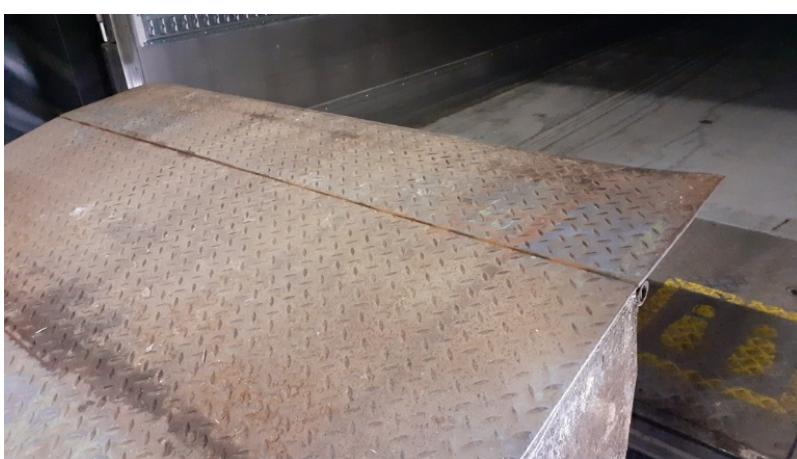
Liste anomalie NIV MIP PLQ : Déformation de la lèvre

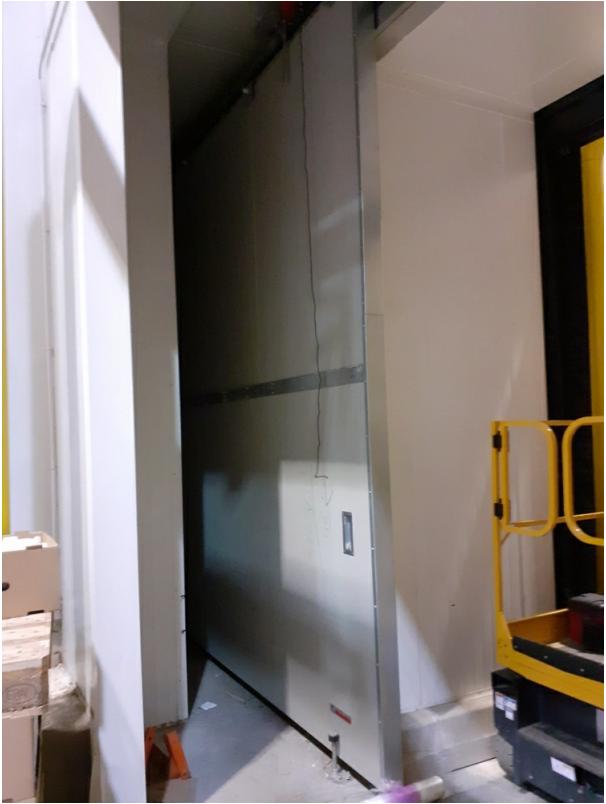
Photo équipement :

Etat : Rien à signaler le jour de la visite. Fonctionnement ok

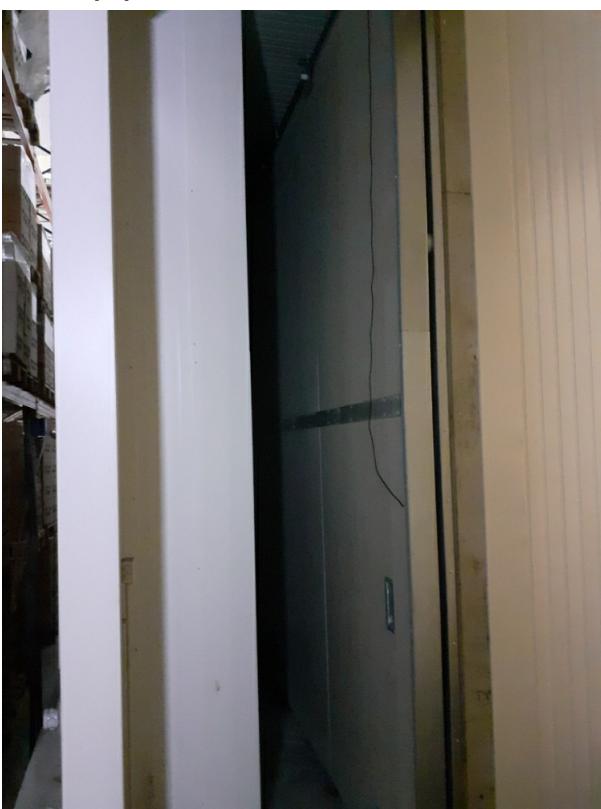
Photo équipement :

Anomalie / composant autres : manque cache ventouse et guide bas

Etat : Travaux à prévoir

Temps de travail estimé pour la remise en état de l'équipement : 2

Hauteur de nacelle nécessaire pour les travaux : 6 M

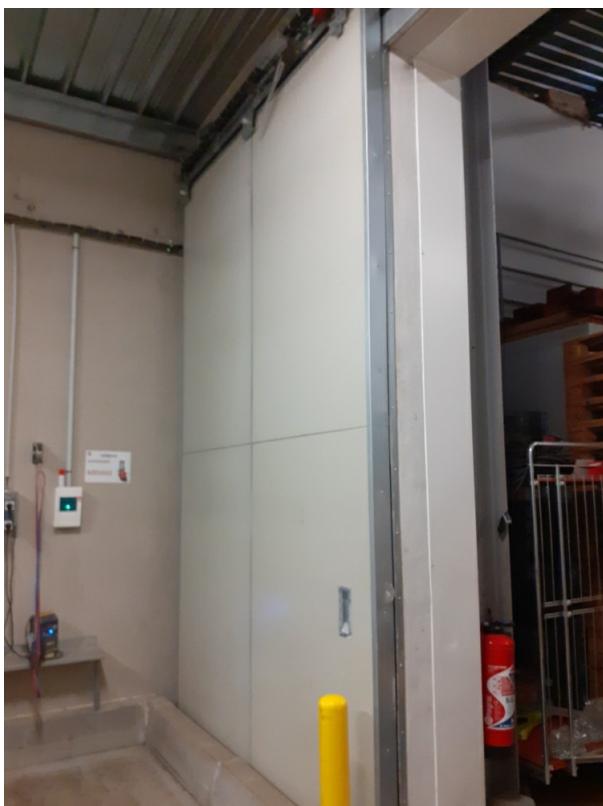
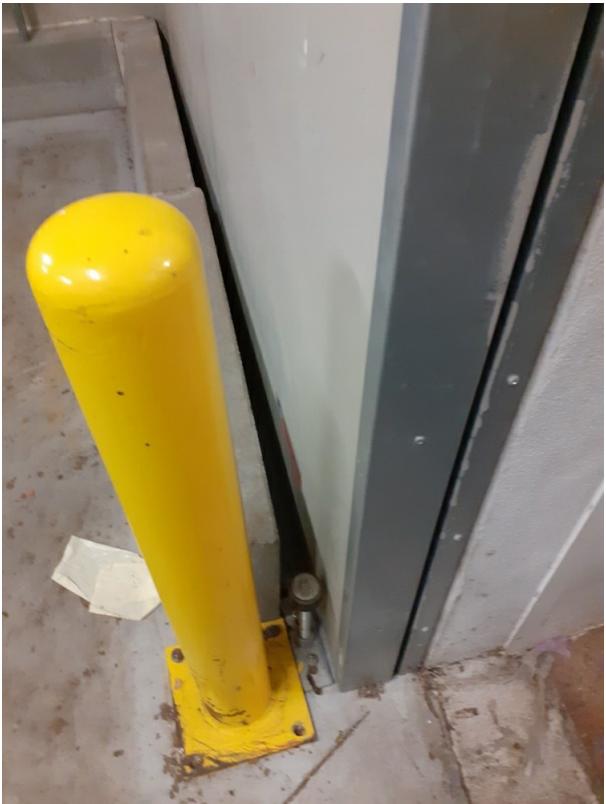
Photo :

Etat : Rien à signaler le jour de la visite. Fonctionnement ok
