Visite maintenance GRENOBLE

Date: 09/09/2024

Nom client: SCANIA VALENCE

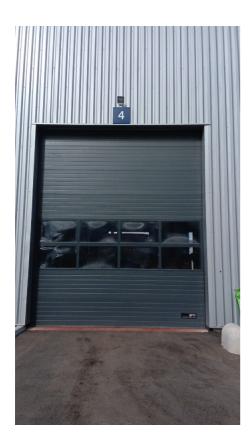
Etat : Rien à signaler le jour de la visite. Fonctionnement ok

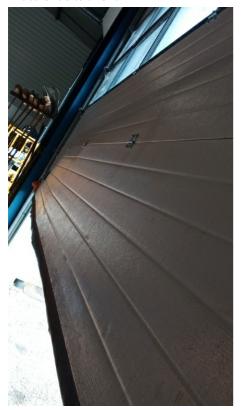
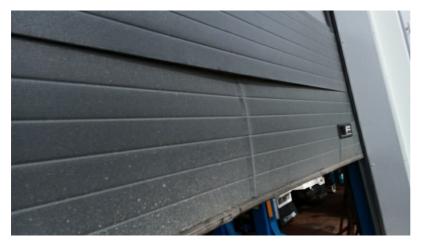
Localisation choc tablier: Panneau bas

ANOMALIE SEC RID RAP VOR PAC COU COF PBA : Traces de choc sur le tablier ne gênant pas le bon

fonctionnement , Panneaux à remplacer

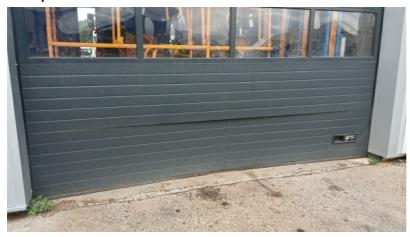
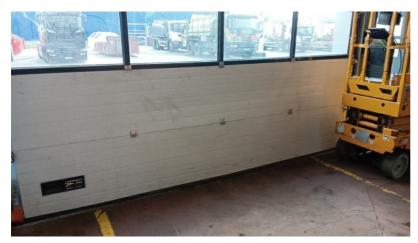
Localisation panneau à remplacer (numéro panneau): 1/2

Type panneau à remplacer : Bas

Nombre panneau à remplacer : 2

Etat: Travaux à prévoir

Temps de travail estimé pour la remise en état de l'équipement : 1h

Hauteur de nacelle nécessaire pour les travaux : 8 M

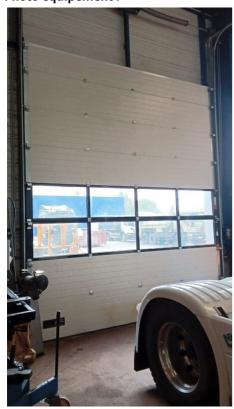
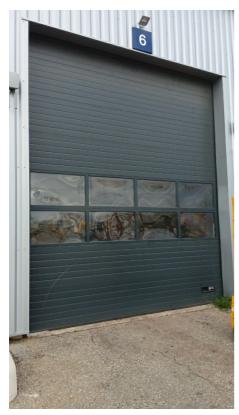
Etat : Rien à signaler le jour de la visite. Fonctionnement ok

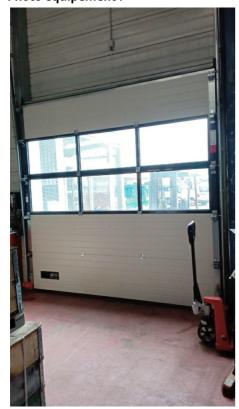
Etat : Rien à signaler le jour de la visite. Fonctionnement ok

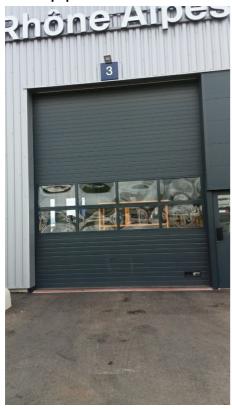
Photo équipement :

Etat : Rien à signaler le jour de la visite. Fonctionnement ok

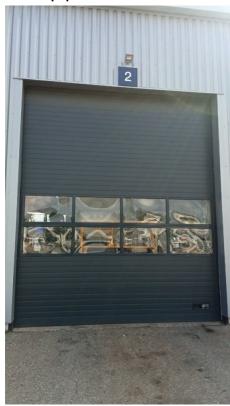
Etat : Rien à signaler le jour de la visite. Fonctionnement ok

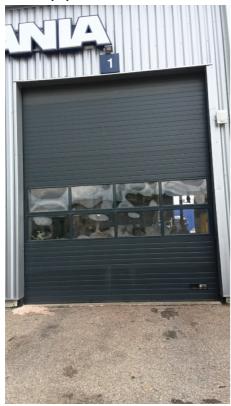
Photo équipement :

Etat : Rien à signaler le jour de la visite. Fonctionnement ok

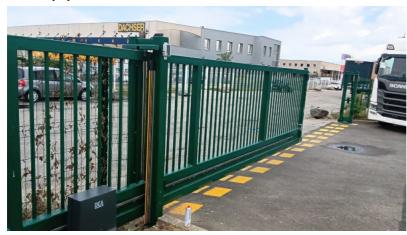
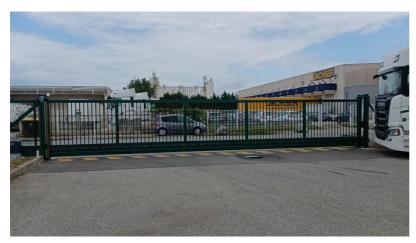
Equipement: PEX01

Anomalie / composant autres : grillage non conforme

Etat: Travaux obligatoires

Temps de travail estimé pour la remise en état de l'équipement : 2h
