Visite maintenance GRENOBLE

Nom client : KUEHNE VOREPPE

Ville : VOREPPE

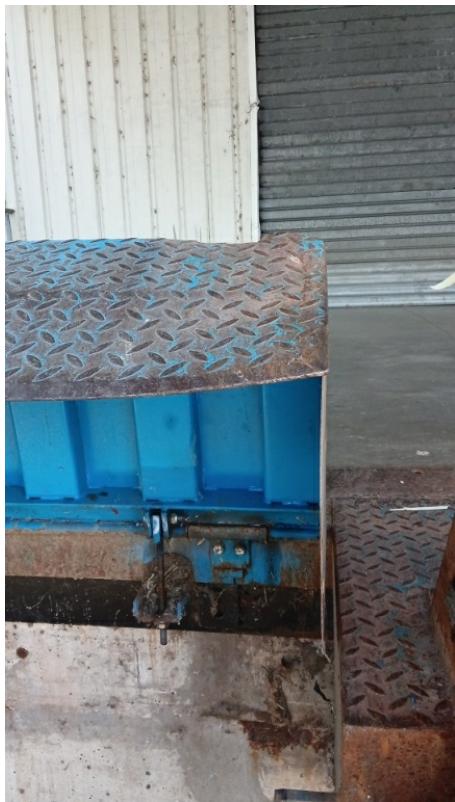
Photo déformation lèvre :

Liste anomalie NIV MIP PLQ : Butoir droit à remplacer, Déformation de la lèvre

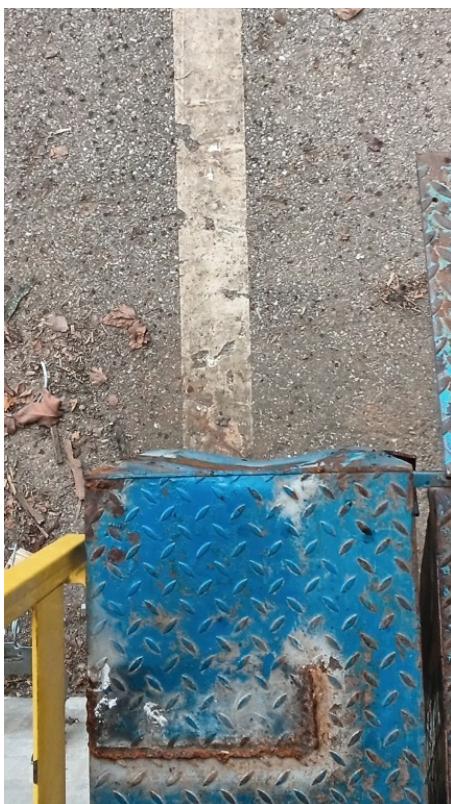
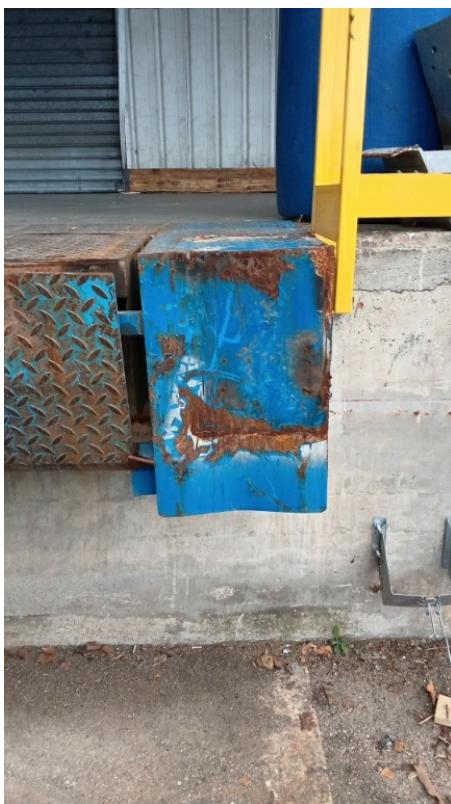
Photo butoir :

Liste anomalie NIV MIP PLQ : Butoir droit à remplacer

Anomalie / composant autres : butoire droit tomber

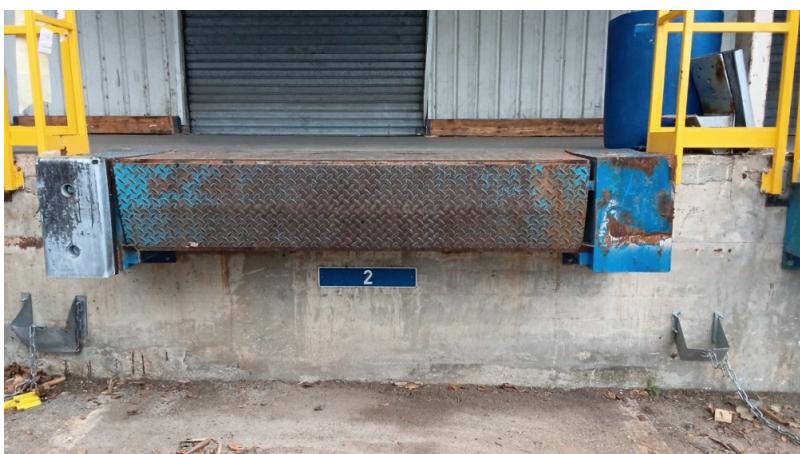
Etat : Travaux à prévoir

Temps de travail estimé pour la remise en état de l'équipement : 1 matinée

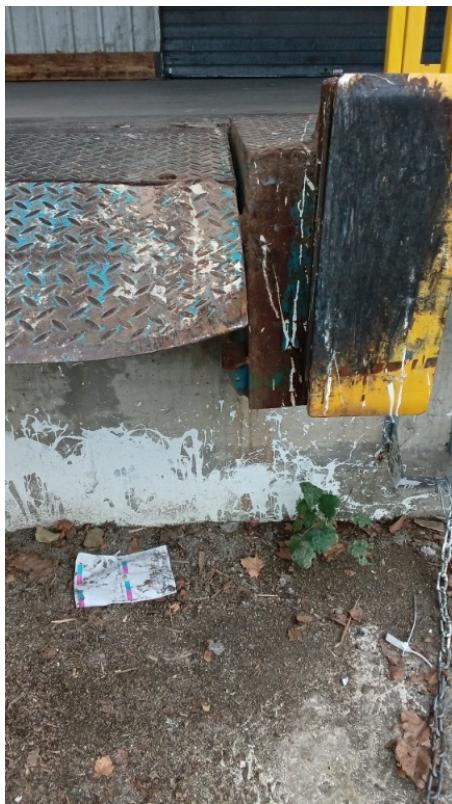
Photo déformation lèvre :

Liste anomalie NIV MIP PLQ : Déformation de la lèvre

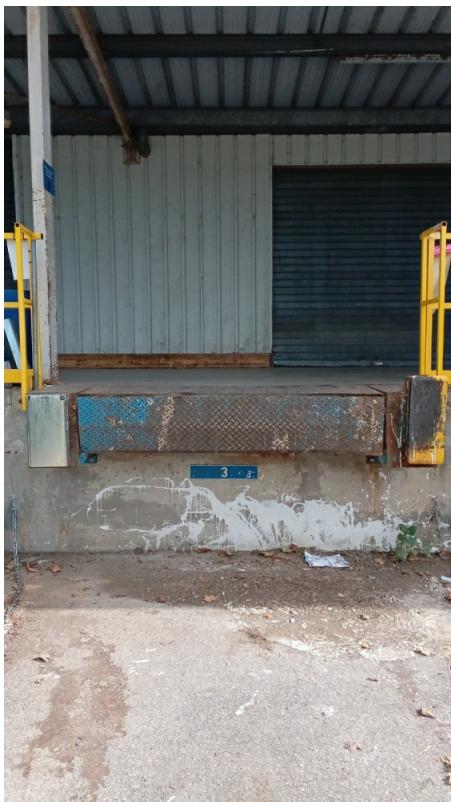
Etat : Travaux à prévoir

Temps de travail estimé pour la remise en état de l'équipement : 1matinee

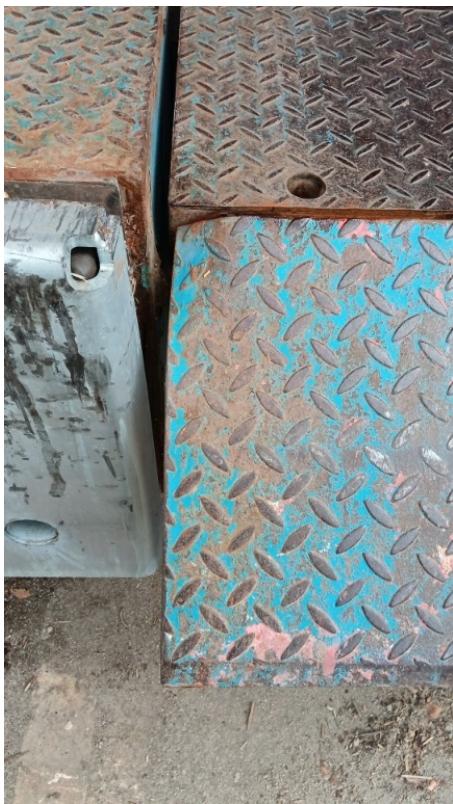
Photo déformation lèvre :

Liste anomalie NIV MIP PLQ : Déformation de la lèvre

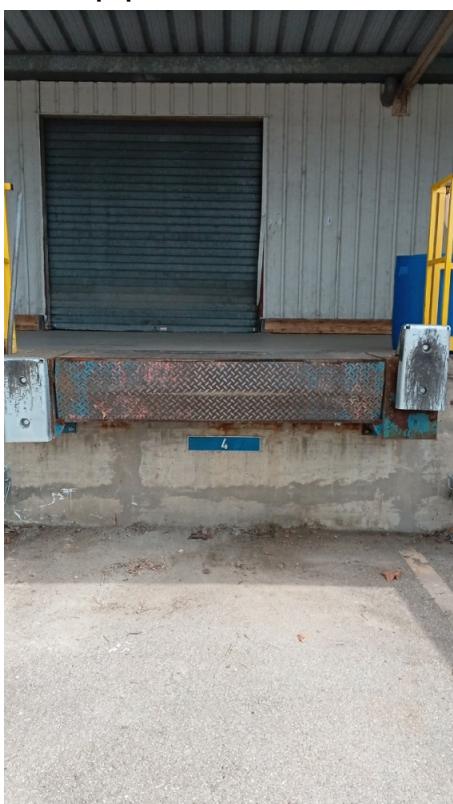
Etat : Travaux à prévoir

Temps de travail estimé pour la remise en état de l'équipement : 1/2 jours

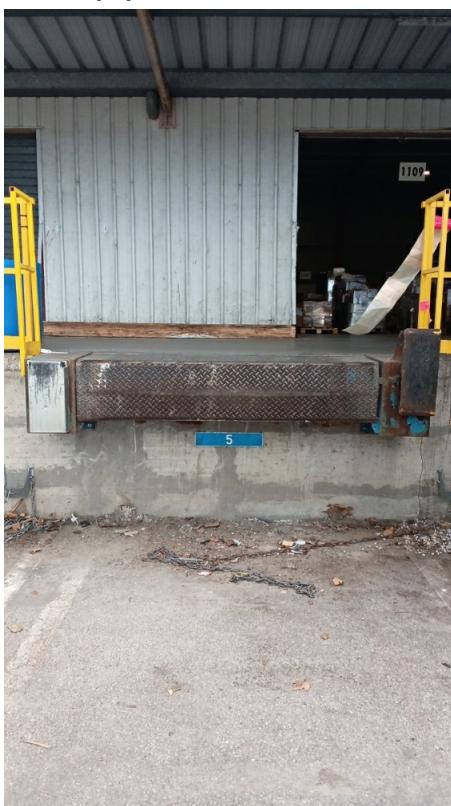
Etat : Rien à signaler le jour de la visite. Fonctionnement ok

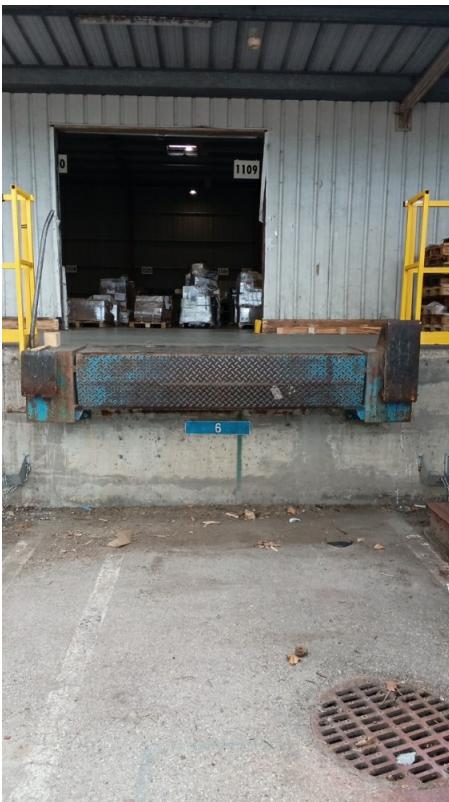
Etat : Rien à signaler le jour de la visite. Fonctionnement ok

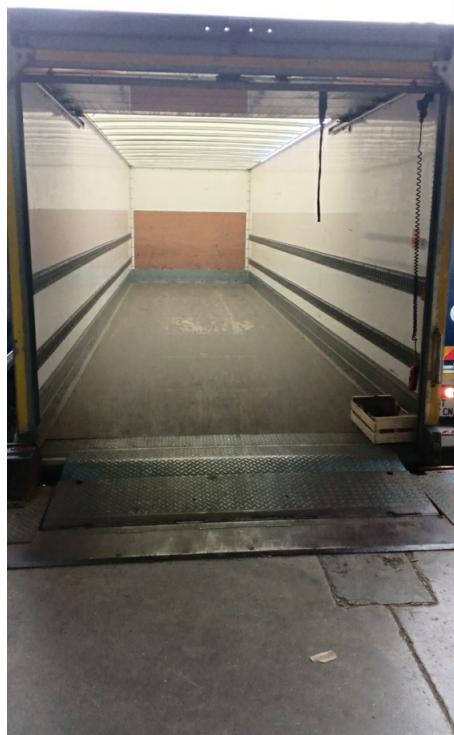
Etat : Equipement inaccessible le jour de la visite

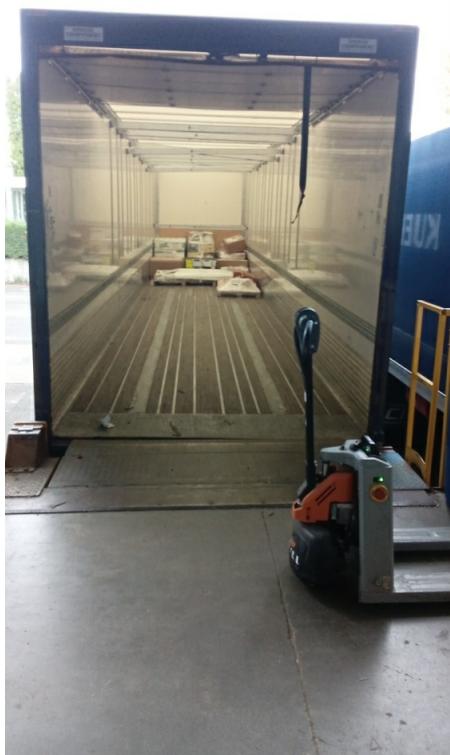
Etat : Equipement inaccessible le jour de la visite

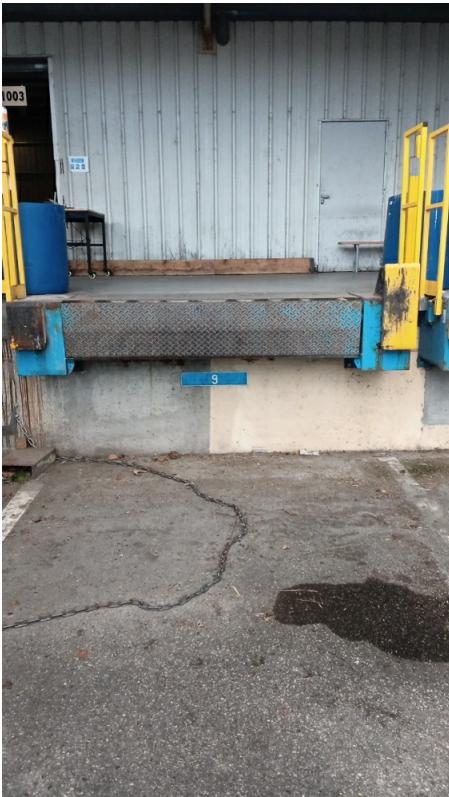
Etat : Rien à signaler le jour de la visite. Fonctionnement ok

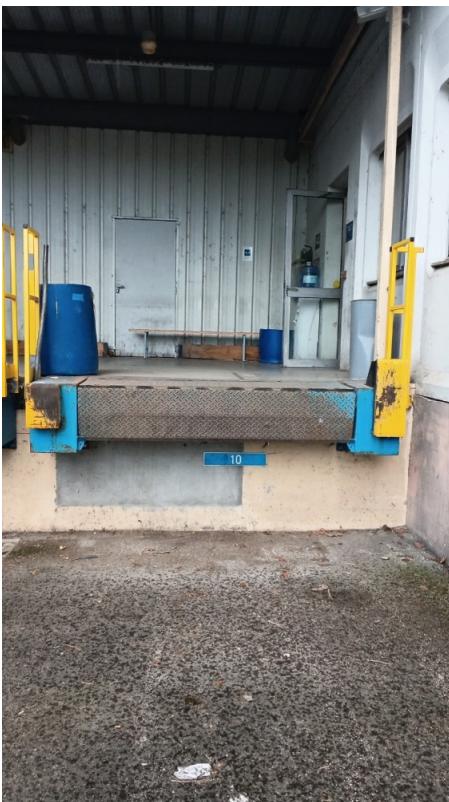
Etat : Rien à signaler le jour de la visite. Fonctionnement ok

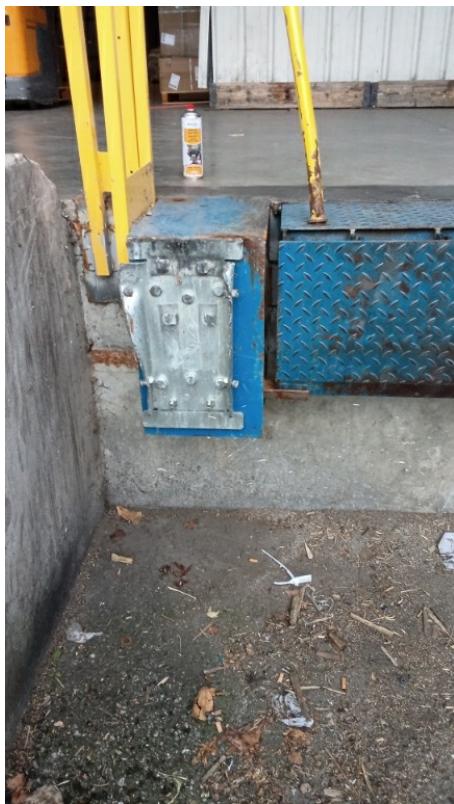
Photo butoir :

Liste anomalie NIV MIP PLQ : Butoir gauche à remplacer

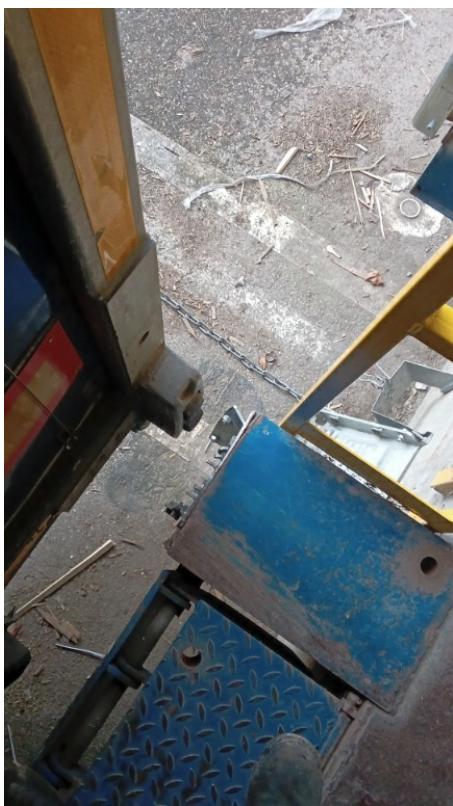
Photo butoir :

Liste anomalie NIV MIP PLQ : Butoir gauche à remplacer

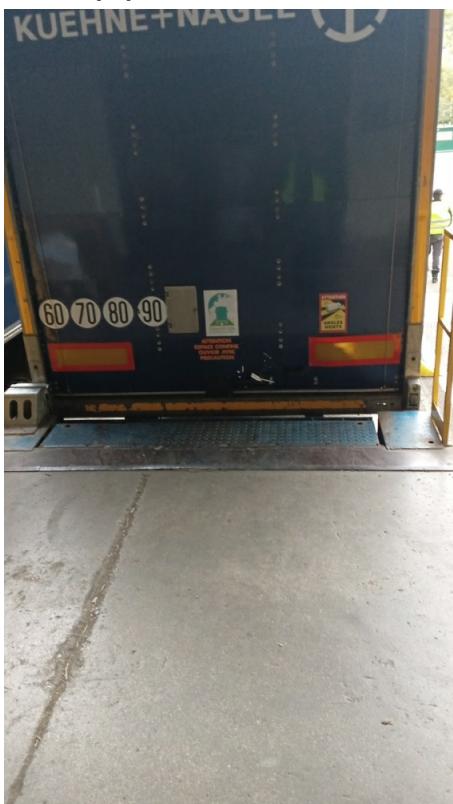
Etat : Equipement à l'arrêt le jour de la visite

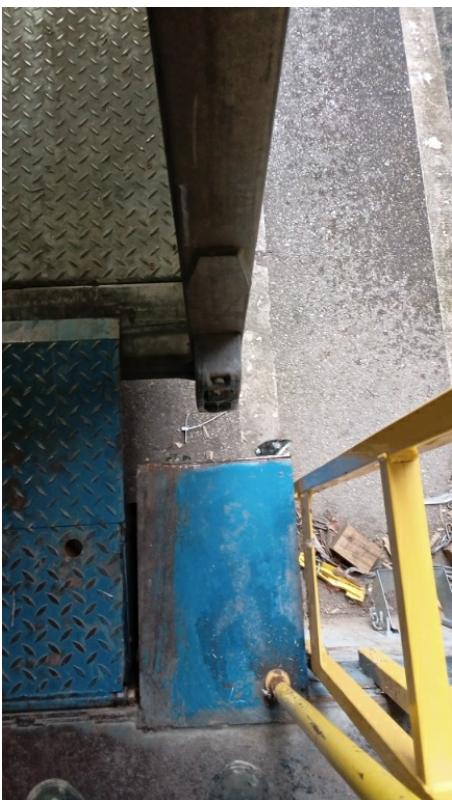
Photo butoir :

Liste anomalie NIV MIP PLQ : Butoir gauche à remplacer

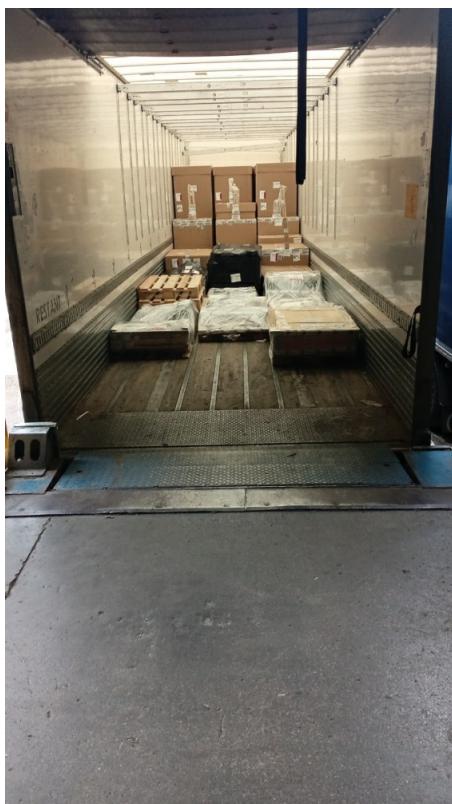
Etat : Equipement inaccessible le jour de la visite

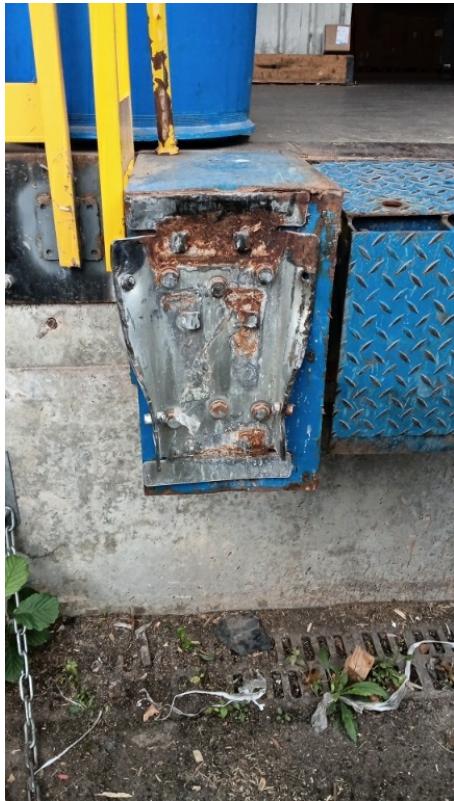
Photo butoir :

Liste anomalie NIV MIP PLQ : Paire de butoirs à remplacer

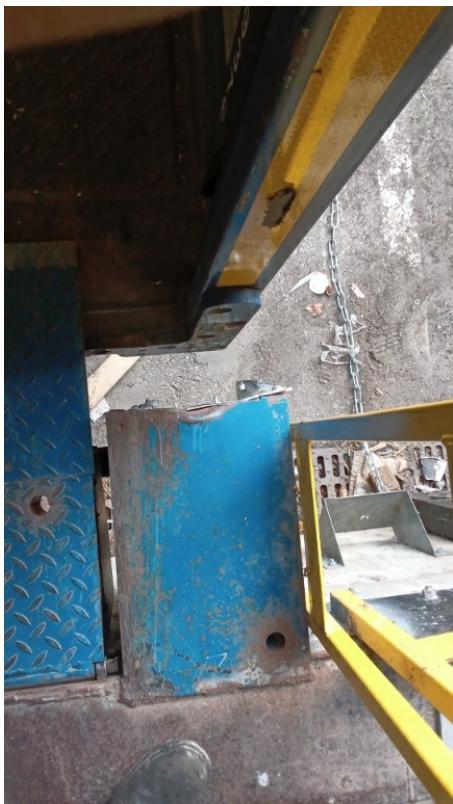
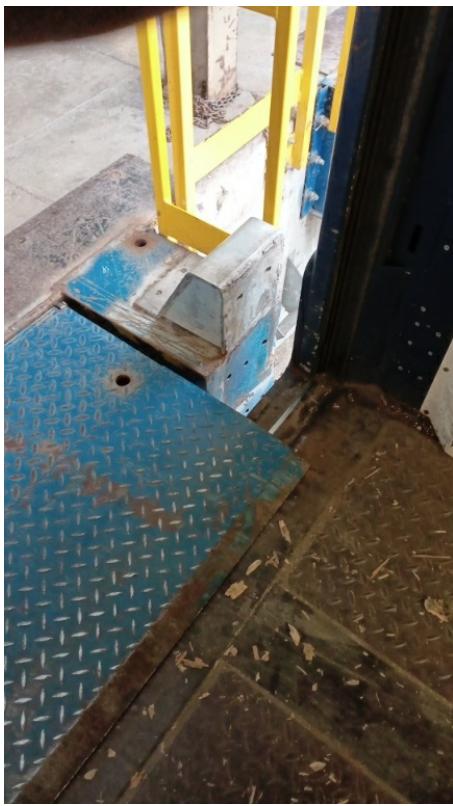
Photo butoir :

Liste anomalie NIV MIP PLQ : Paire de butoirs à remplacer

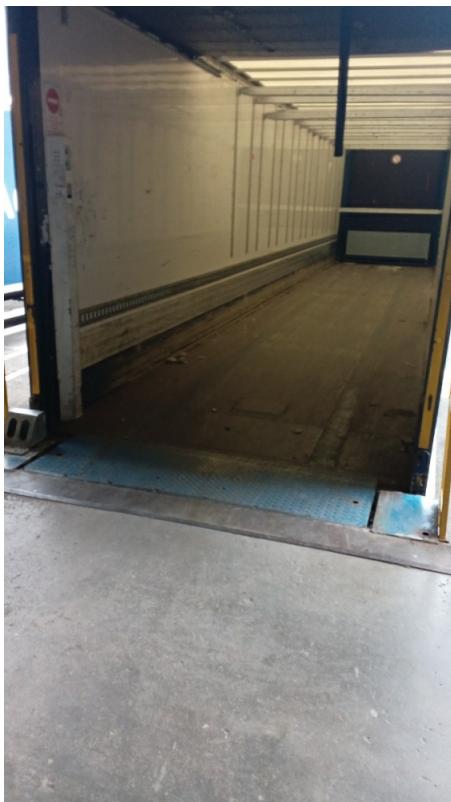
Etat : Equipement inaccessible le jour de la visite

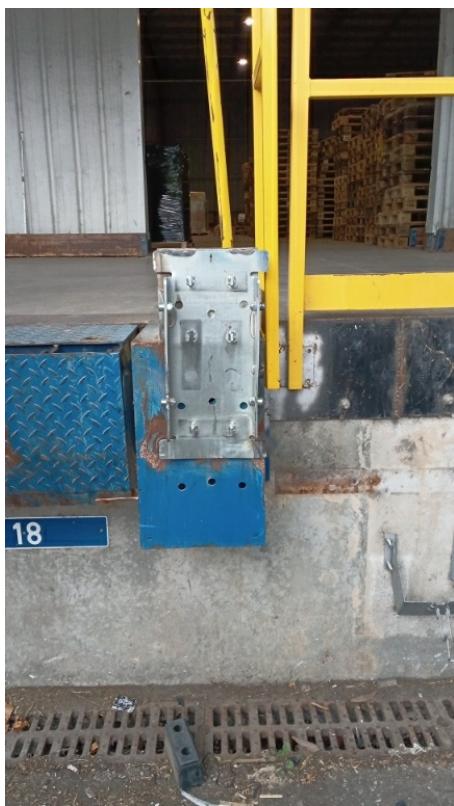
Photo butoir :

Liste anomalie NIV MIP PLQ : Butoir droit à remplacer

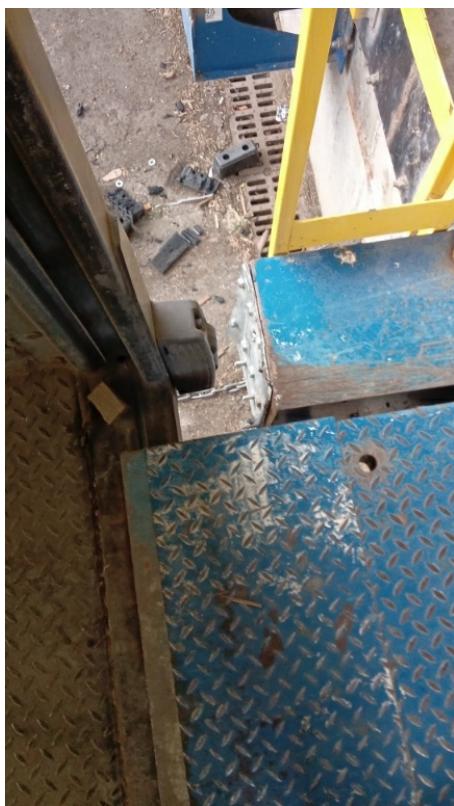
Photo butoir :

Liste anomalie NIV MIP PLQ : Butoir gauche à remplacer

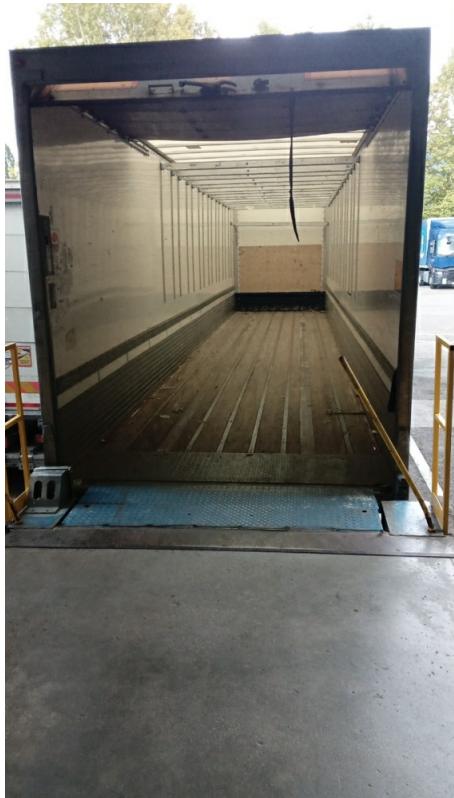
Etat : Equipement inaccessible le jour de la visite
