Visite maintenance MONTPELLIER

Date : 08/11/2024

Nom client : ALIAxis

Ville : MEZE

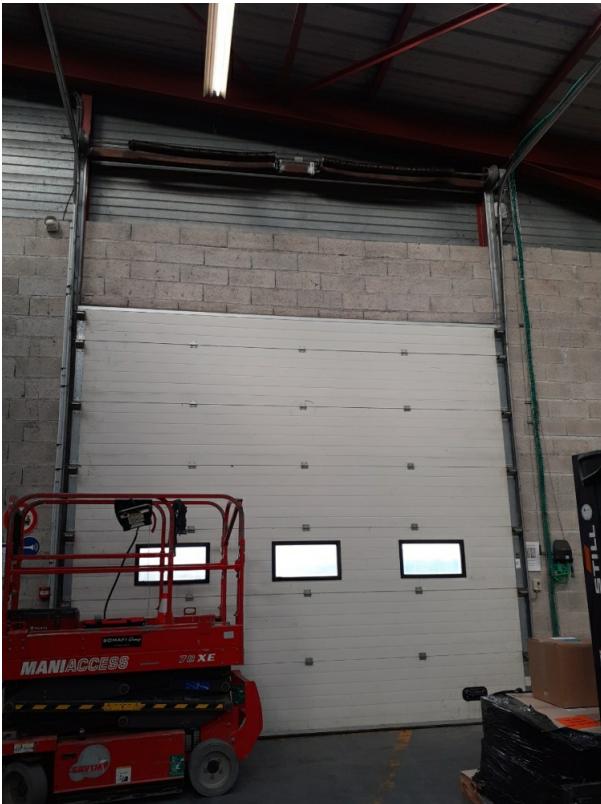
Photo équipement :

ANOMALIE SEC RID RAP VOR PAC COU COF PBA : Cable de levage à remplacer, Rail à remplacer

Anomalie / composant autres : petite fuite moteur diam axe24 alimentation triphase 1 bp

Etat : Travaux obligatoires

Temps de travail estimé pour la remise en état de l'équipement : 4

Hauteur de nacelle nécessaire pour les travaux : 6 M

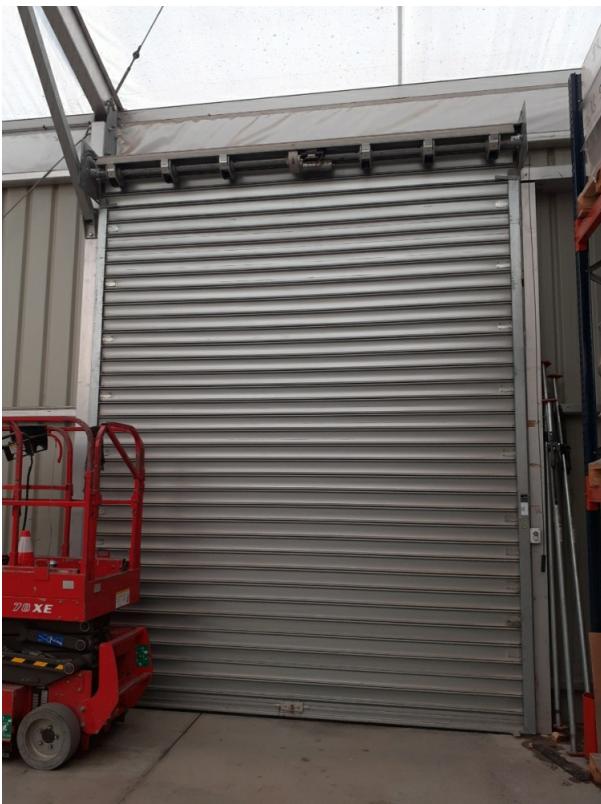
Equipement : RID06

Etat : Rien à signaler le jour de la visite. Fonctionnement ok

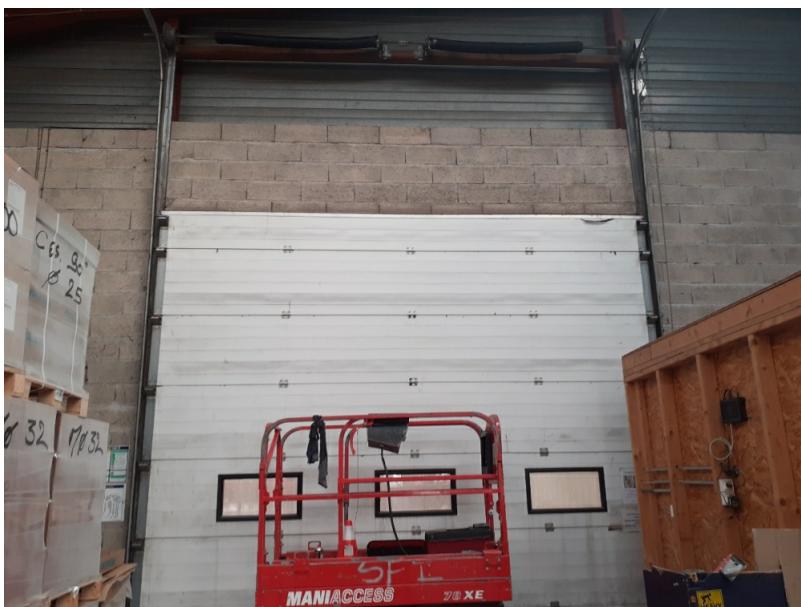
Photo équipement :

ANOMALIE SEC RID RAP VOR PAC COU COF PBA : Paire de câbles à remplacer

Etat : Travaux obligatoires

Temps de travail estimé pour la remise en état de l'équipement : 3

Hauteur de nacelle nécessaire pour les travaux : 6 M

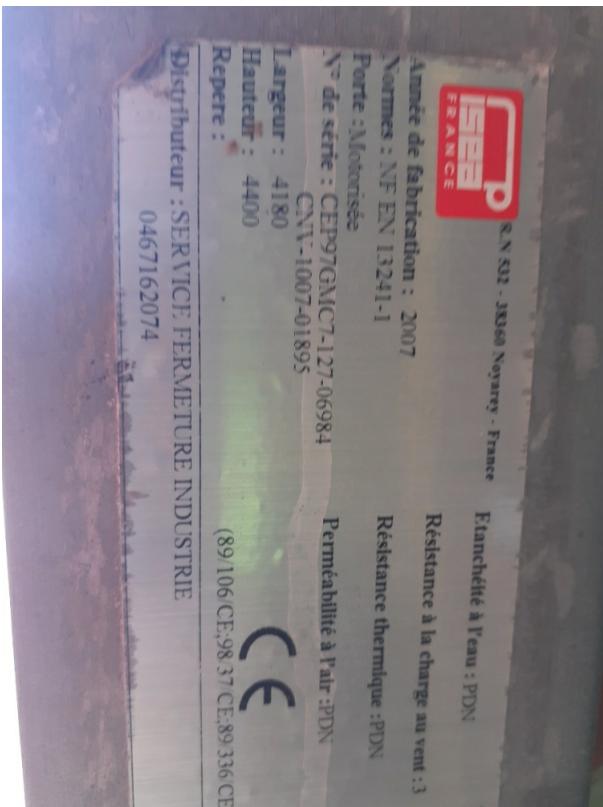
Equipement : RID02

ANOMALIE SEC RID RAP VOR PAC COU COF PBA : Lames à remplacer, Moteur à remplacer

Type de lame à remplacer : Intermédiaire

Nombre de lame à remplacer : 5

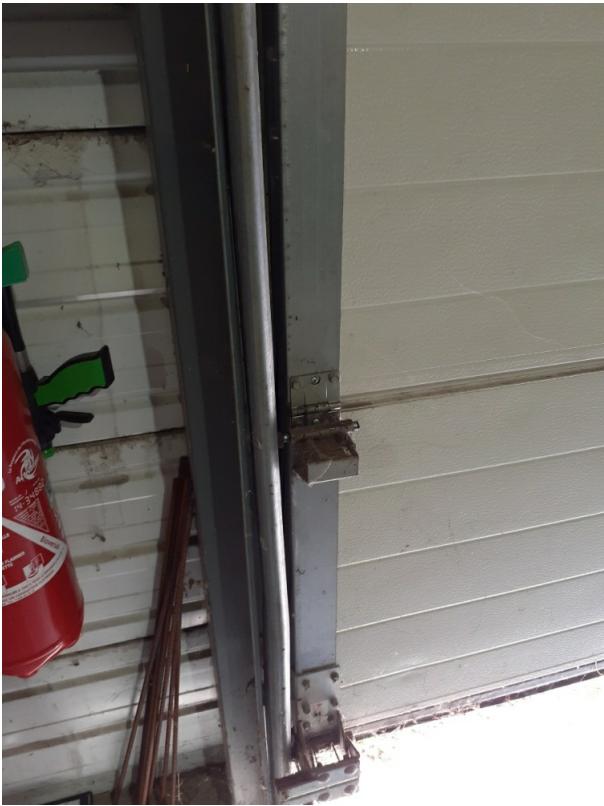
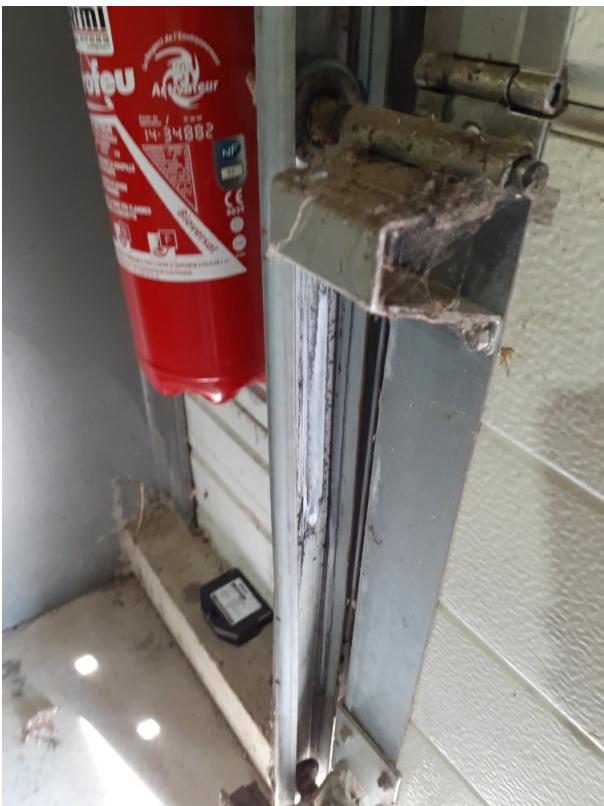
Photo équipement :

Anomalie / composant autres : rail bas gauche à remplacer LG1760 remise en place roulement palier droit

Etat : Travaux à prévoir

Temps de travail estimé pour la remise en état de l'équipement : 2

Hauteur de nacelle nécessaire pour les travaux : Pas de nacelle
