Visite maintenance MONTPELLIER

Date : 21/10/2024

Nom client : LEROY MERLIN BEZIERS

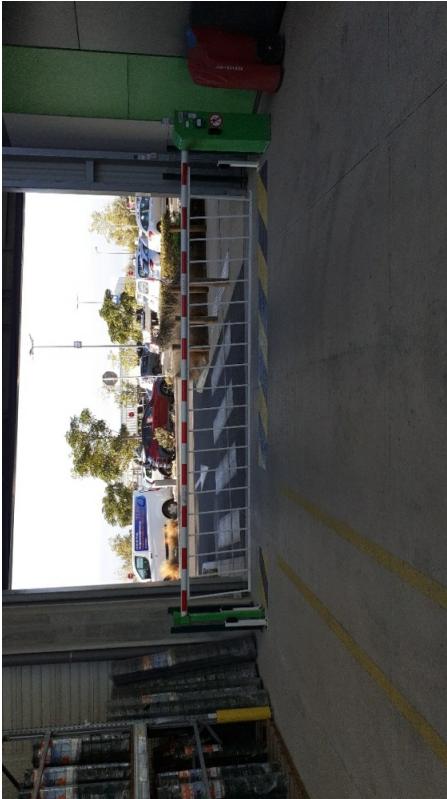
Equipement : BLE04

Etat : Travaux à prévoir

Temps de travail estimé pour la remise en état de l'équipement : 4hx 2tech filet bas cassé

orange -AUCUNE MODIFICATION OU SAISIE DE TEXTE AUTORISE : filet bas casse

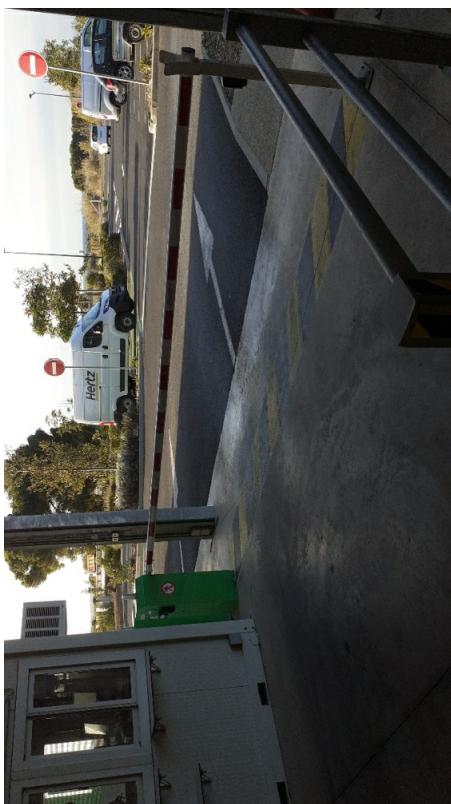
Equipement : BLE05

Etat : Rien à signaler le jour de la visite. Fonctionnement ok

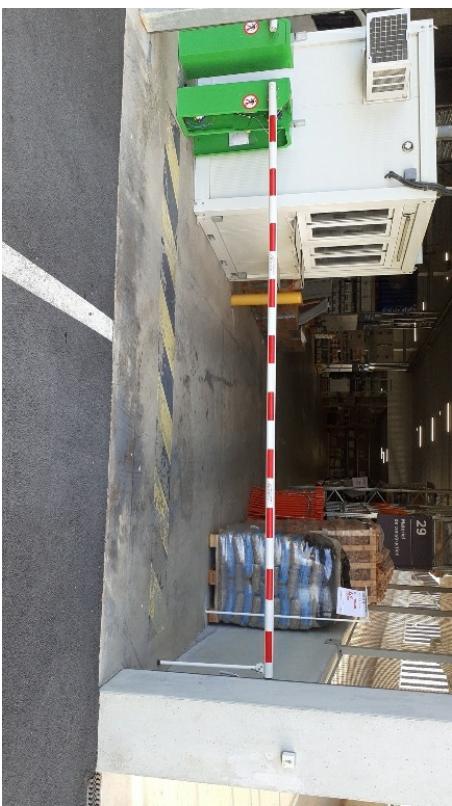
Photo barrière :

Anomalie BLE : Marquage au sol à réaliser

Longueur marquage au sol : 5000

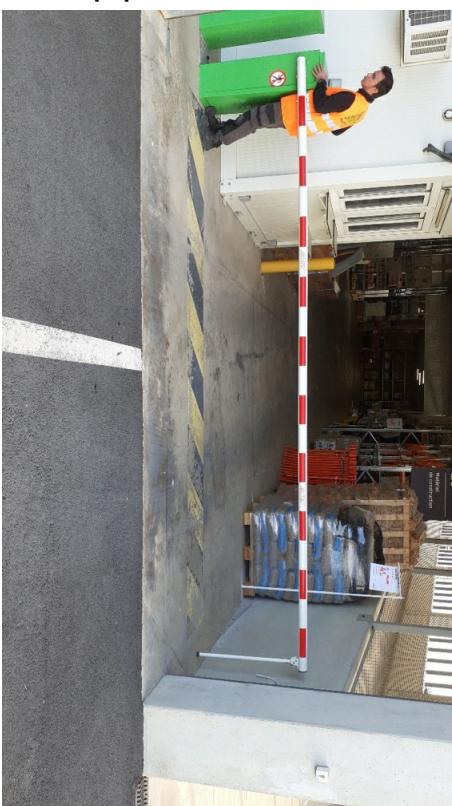
Equipement : BLE06

Etat : Travaux à prévoir

Temps de travail estimé pour la remise en état de l'équipement : 4hx2tech

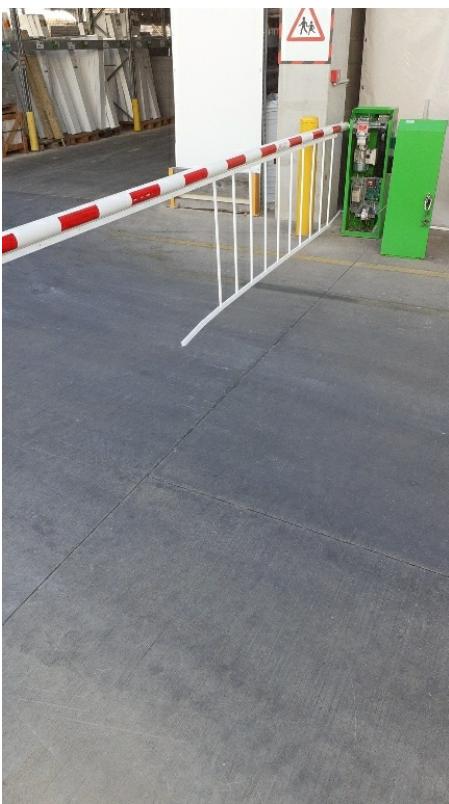
Photo barrière :

Anomalie BLE : Herse à remplacer, Lisse à remplacer, Marquage au sol à réaliser

Longueur lisse : 6120

Longueur marquage au sol : 6000

Modèle herse : plastique

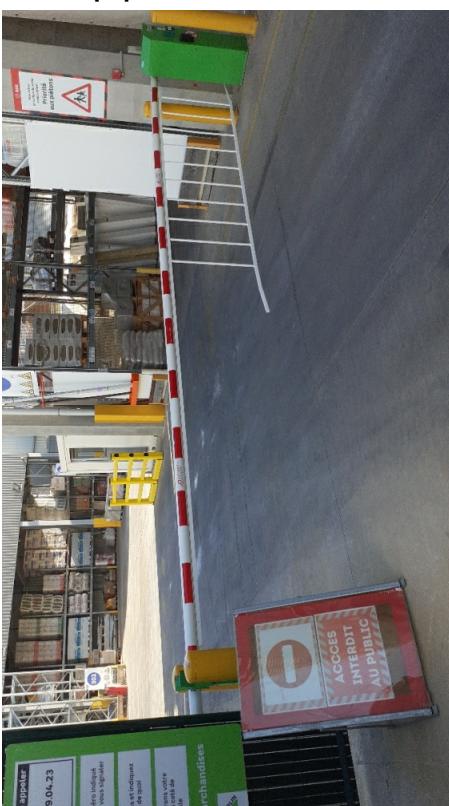
Equipement : BLE03

Etat : Travaux obligatoires

Temps de travail estimé pour la remise en état de l'équipement : 6hx2tech

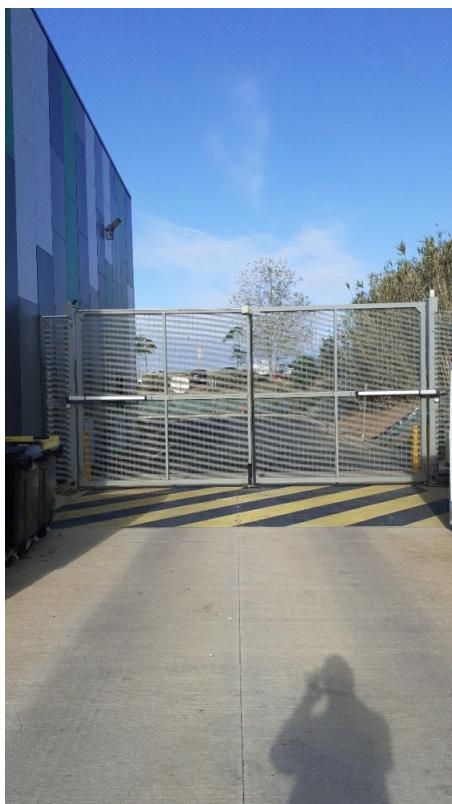
Equipement : PAU02

Anomalie / composant autres : Éclairage de zone à remplacer hauteur 3m
Absence de cellules à l'ouverture

Etat : Travaux obligatoires

Temps de travail estimé pour la remise en état de l'équipement : 6h x2 techs

rouge -AUCUNE MODIFICATION OU SAISIE DE TEXTE AUTORISE : Éclairage de zone à remplacer hauteur 3m
Absence de cellules à l'ouverture

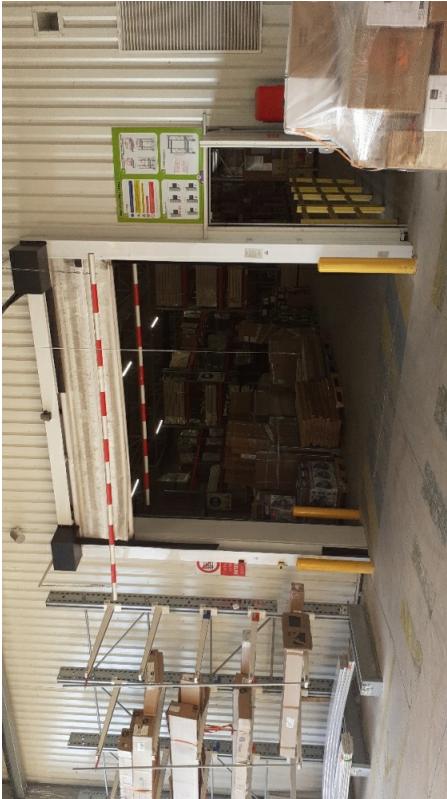
Equipement : RAP03

ANOMALIE SEC RID RAP VOR PAC COU COF PBA : Passe-sangles à remplacer

Largeur sangle : 65

Nombre passe sangles à remplacer : 2

Etat : Travaux à prévoir

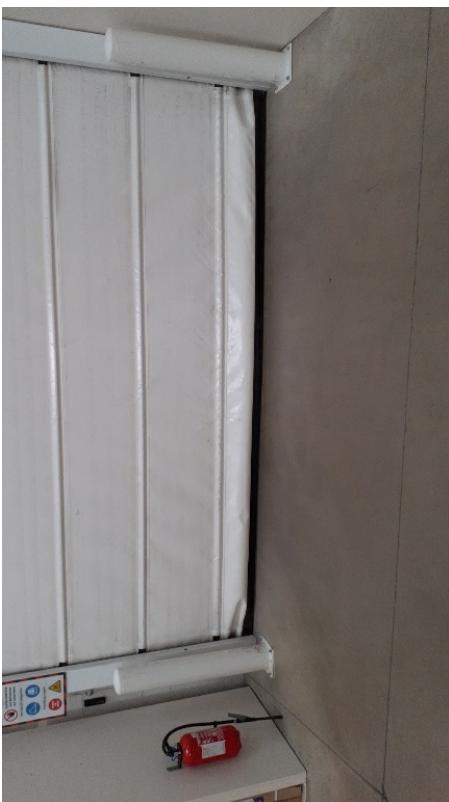
Photo marquage au sol :

ANOMALIE SEC RID RAP VOR PAC COU COF PBA : Marquage au sol à effectuer

Longueur marquage au sol : 3500

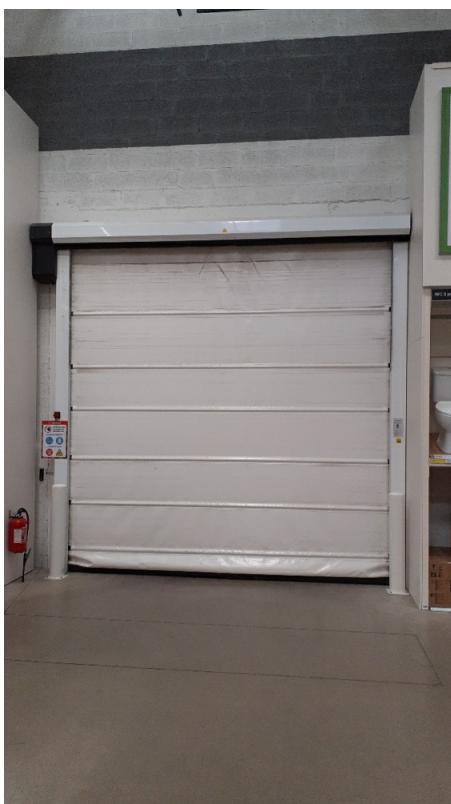
Equipement : RAP02

Etat : Travaux à prévoir

Temps de travail estimé pour la remise en état de l'équipement : 4hx2tech

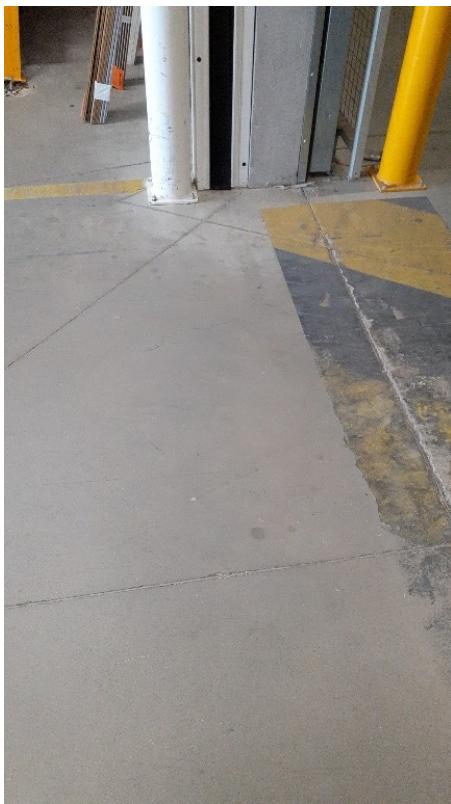
Photo marquage au sol :

ANOMALIE SEC RID RAP VOR PAC COU COF PBA : Marquage au sol à effectuer, Raidisseur à remplacer

Longueur marquage au sol : 3500

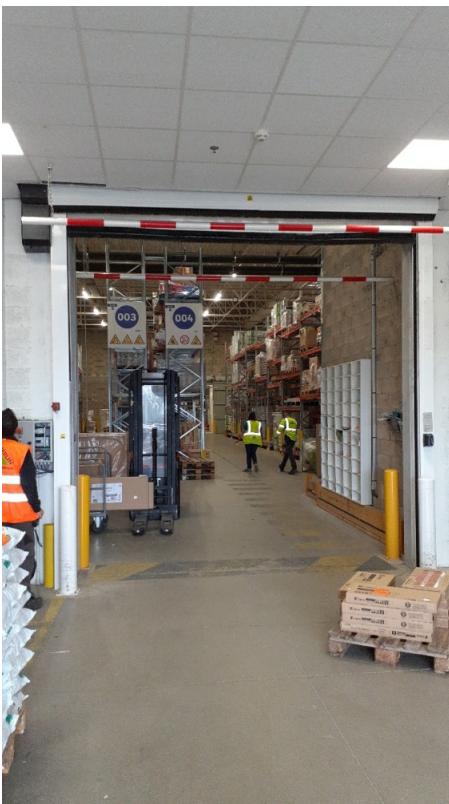
Equipement : RAP01

Nombre de raidisseur : 1

Diamètre raidisseur : 20 acier plein (leste)

Longueur raidisseur : 3500

Etat : Travaux à prévoir

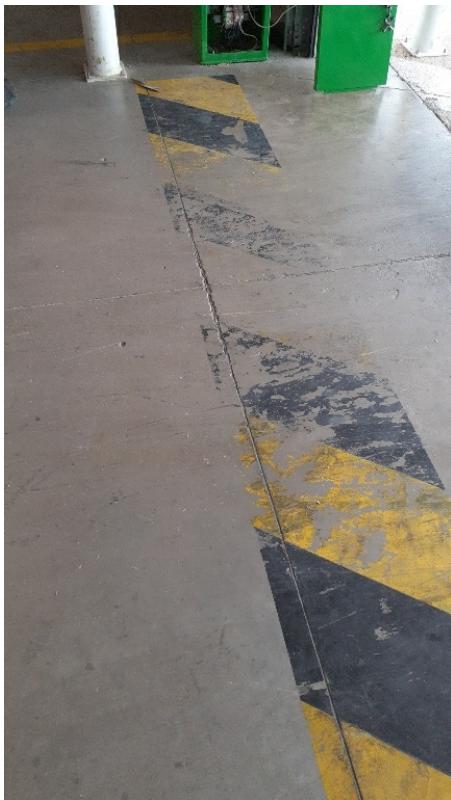
Photo barrière :

Anomalie BLE : Marquage au sol à réaliser

Longueur marquage au sol : 4200

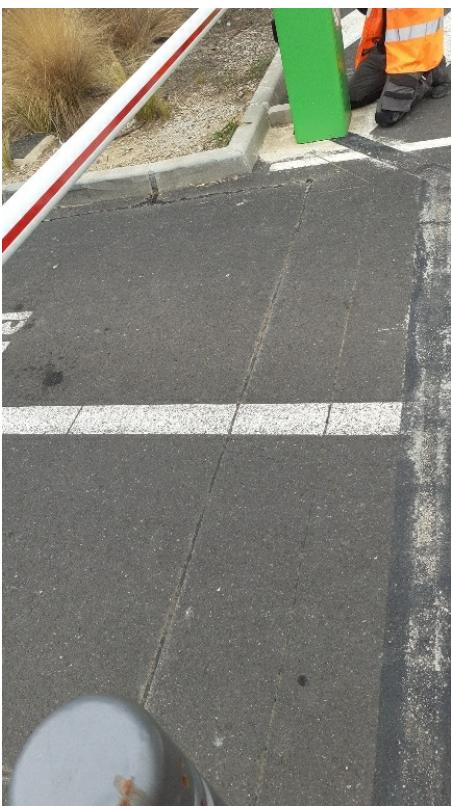
Photo barrière :

Anomalie BLE : Marquage au sol à réaliser

Longueur marquage au sol : 4250

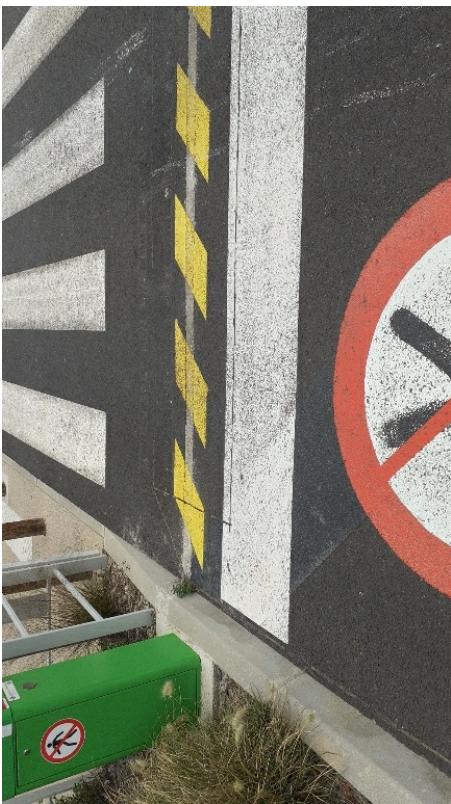
Photo barrière :

Anomalie BLE : Marquage au sol à réaliser

Longueur marquage au sol : 4250

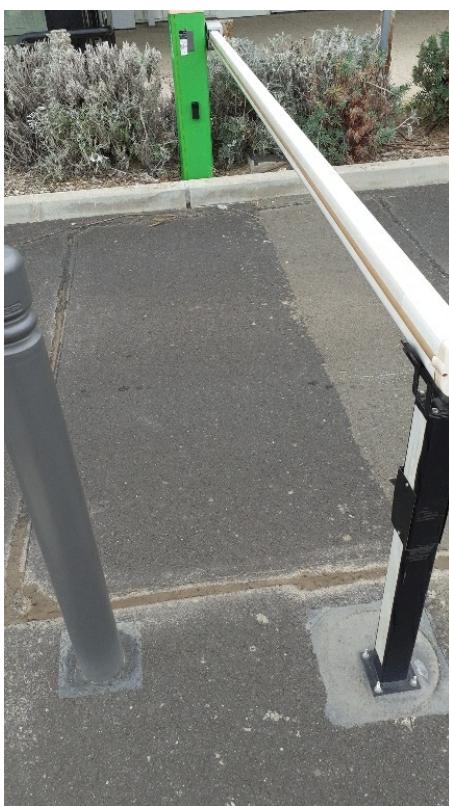
Photo barrière :

Anomalie BLE : Marquage au sol à réaliser

Longueur marquage au sol : 4200

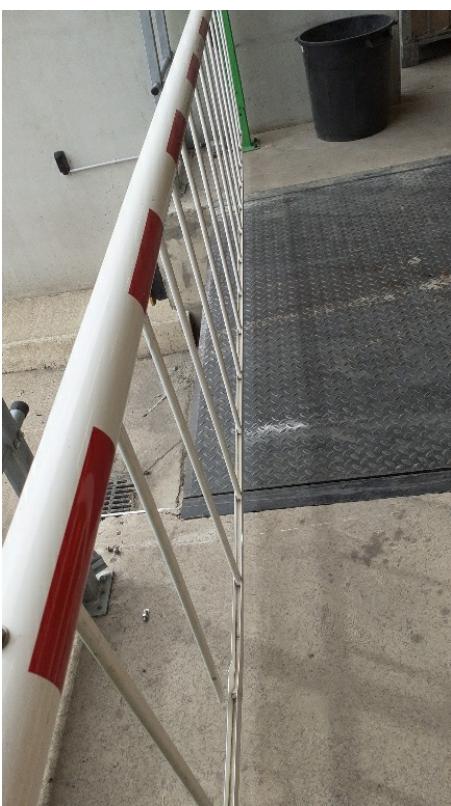
Photo barrière :

Anomalie BLE : Marquage au sol à réaliser

Longueur marquage au sol : 4200

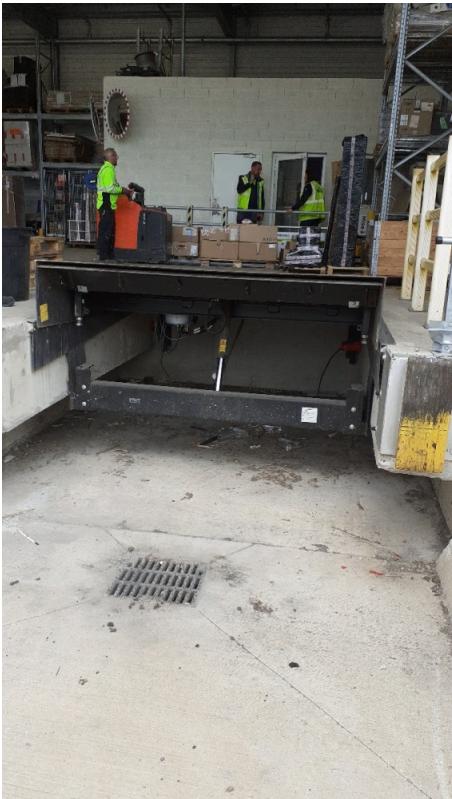
Equipement : NIV01

Anomalie / composant autres : barrières fixes anti chute desceller

Etat : Travaux à prévoir

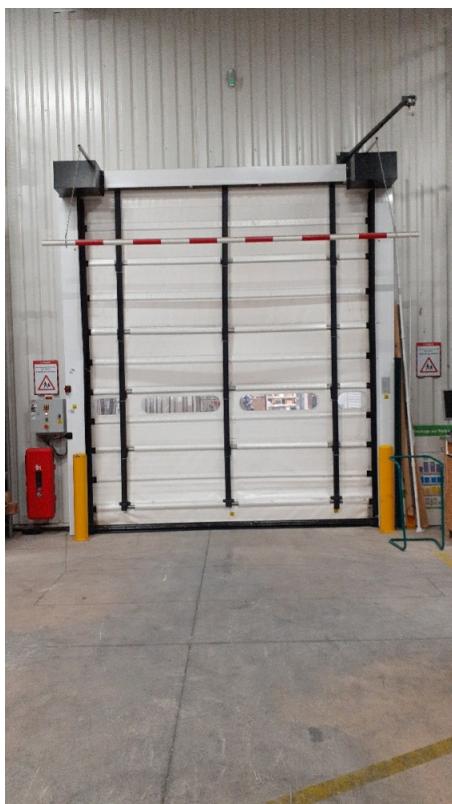
Equipement : RAP04

ANOMALIE SEC RID RAP VOR PAC COU COF PBA : Raidisseur à remplacer

Nombre de raidisseur : 3

Diamètre raidisseur : 30 creux acier

Longueur raidisseur : 3760

Etat : Travaux à prévoir

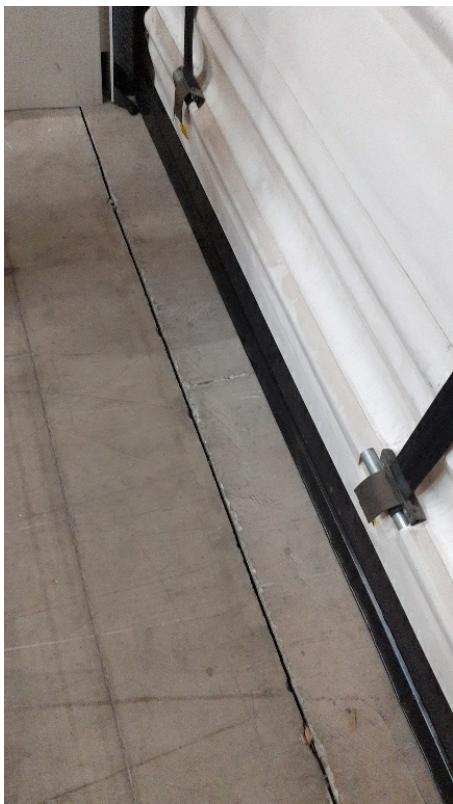
Photo marquage au sol :

ANOMALIE SEC RID RAP VOR PAC COU COF PBA : Marquage au sol à effectuer

Longueur marquage au sol : 3500

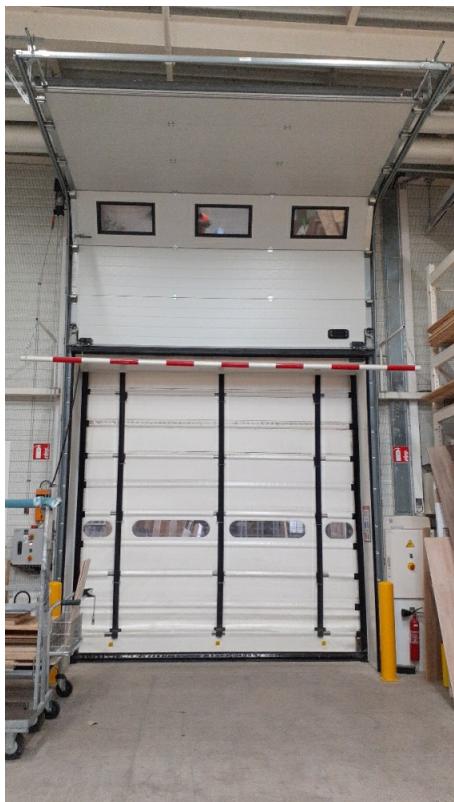
Equipement : SEC04

VERT - AUCUNE MODIFICATION OU SAISIE DE TEXTE AUTORISE : V

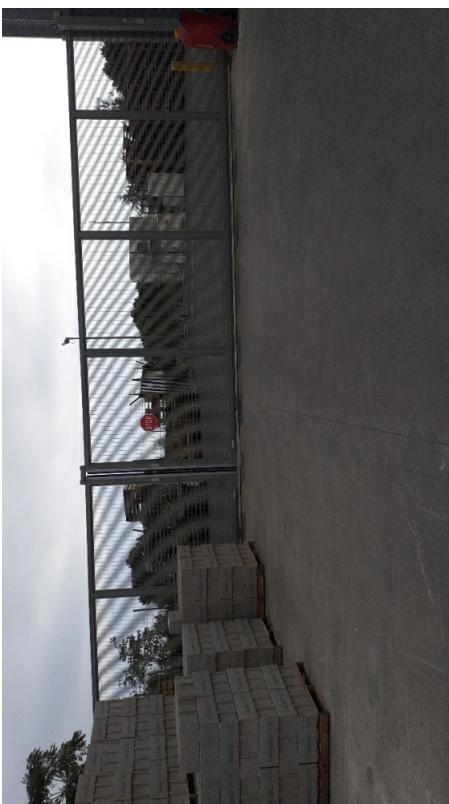
Equipement : PAU01

Anomalie / composant autres : beaucoup de zones d'écrasement à l'arrière des venteaux
