Visite maintenance MONTPELLIER

Date : 24/10/2024

Nom client : LEROY MERLIN RIVESALTES

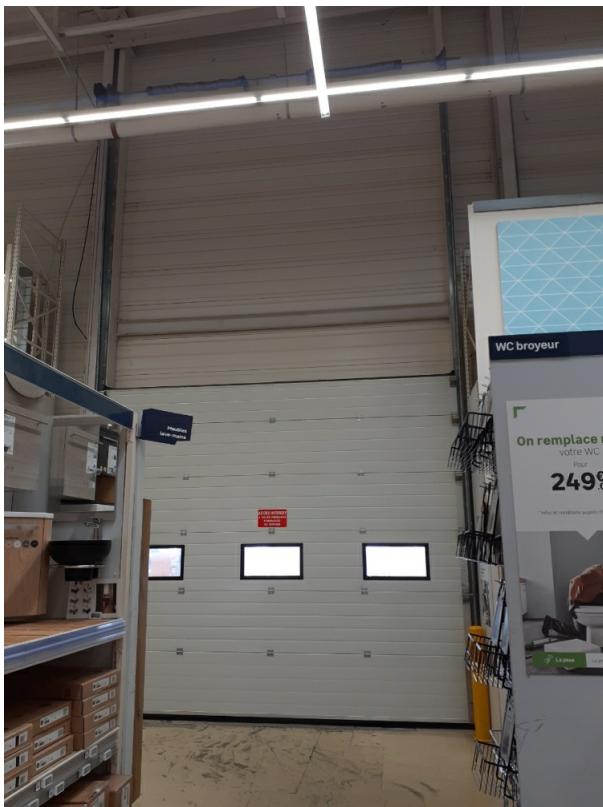
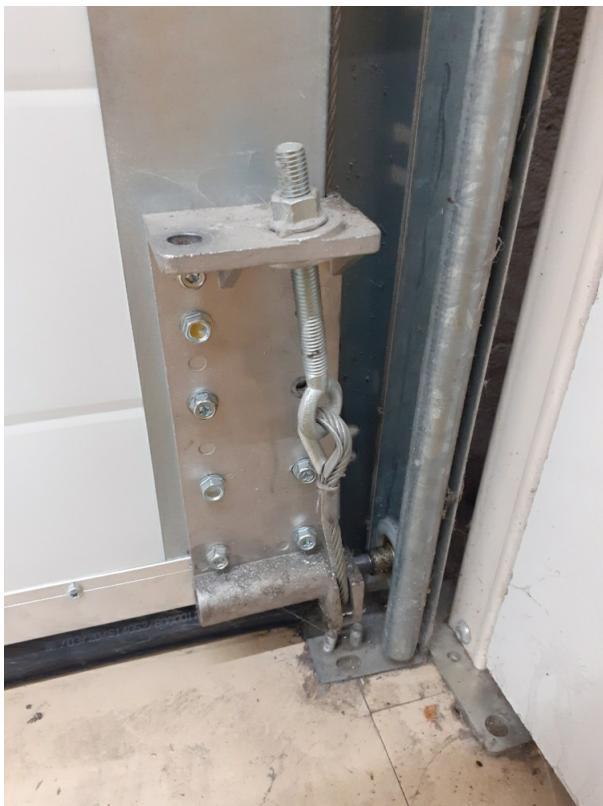
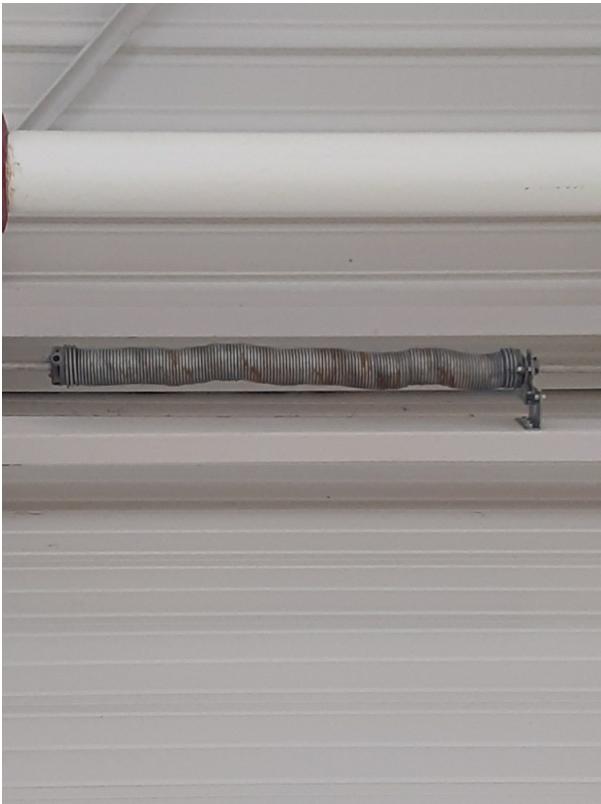
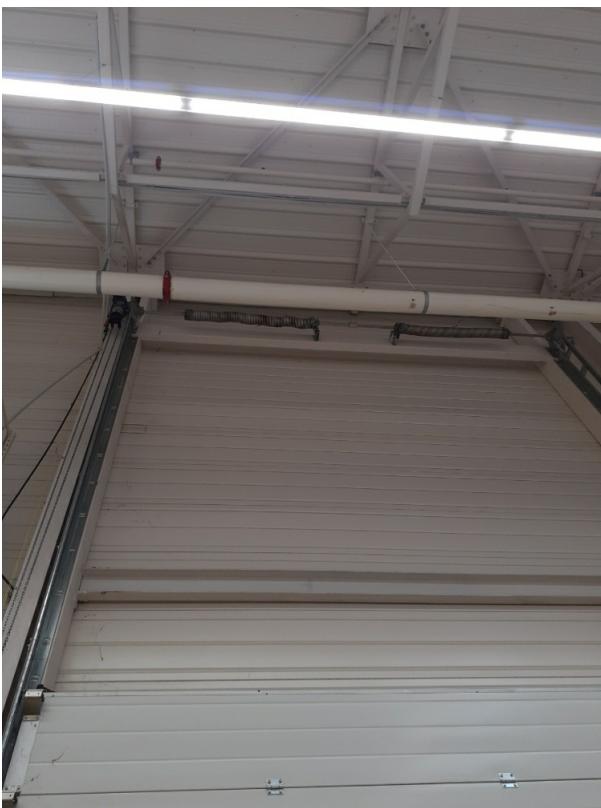
Photo équipement :

Anomalie / composant autres : ressort de gauche "boudiné" à declaveter et à remettre en position (inaccessible ce jour, prévoir nacelle client, accès difficile)

Etat : Travaux à prévoir

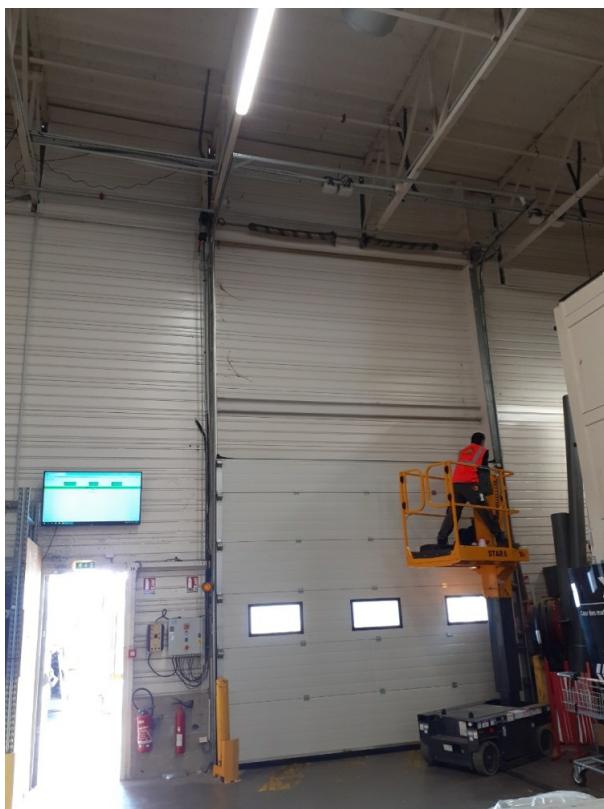
Photo équipement :

Anomalie / composant autres : reprise fdc +réglages de tous les galets effectué

Etat : Rien à signaler le jour de la visite. Fonctionnement ok

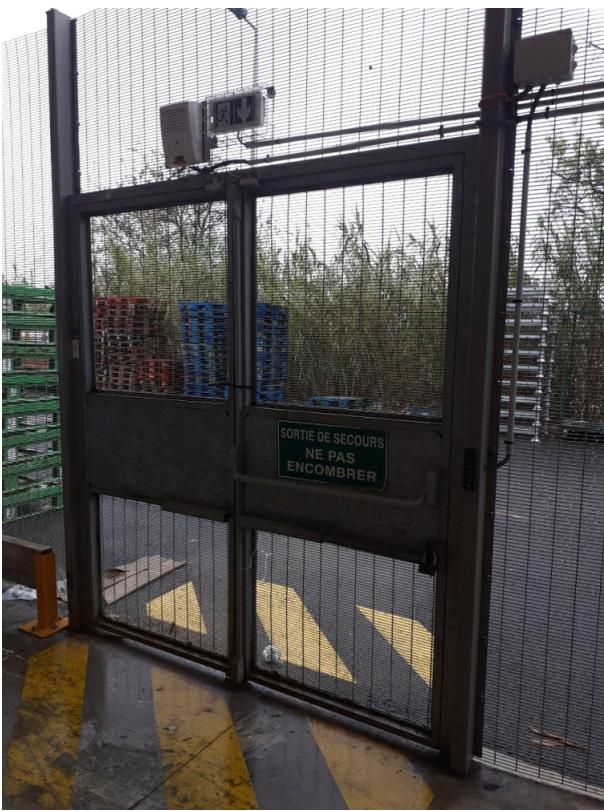
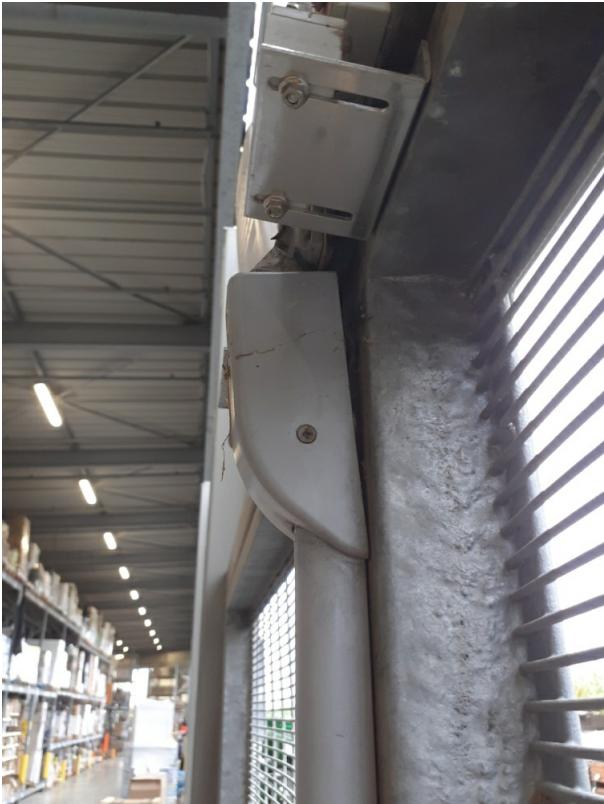
Equipement : BPO07

Anomalie / composant autres : reglage buté cremone haute

Etat : Travaux à prévoir

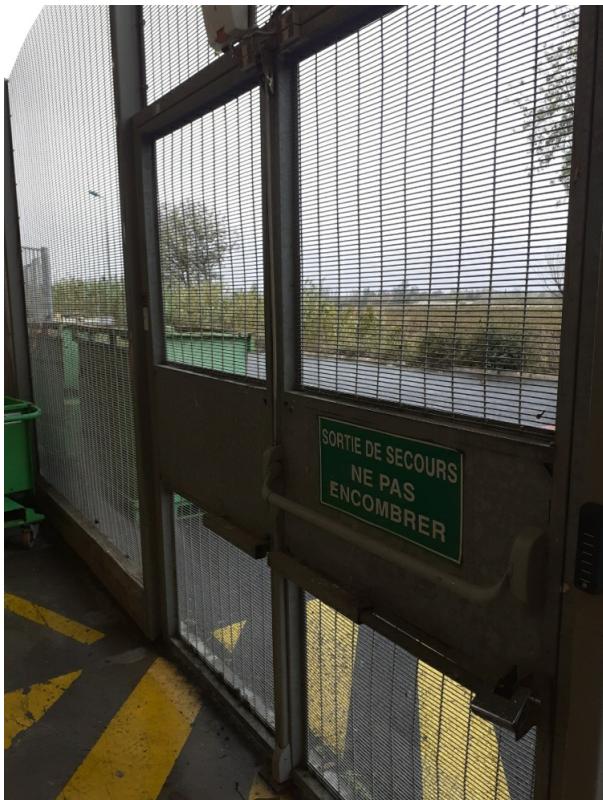
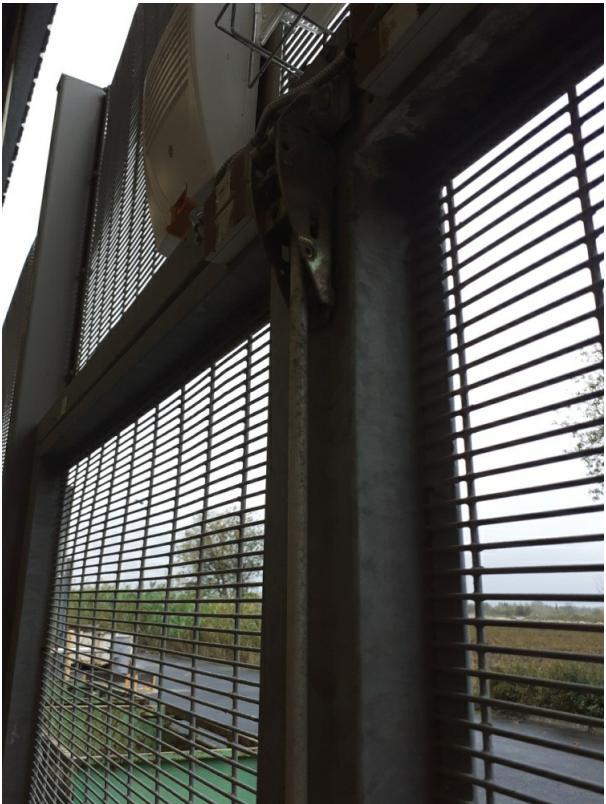
Equipement : BPO06

Etat : Travaux à prévoir
