Visite maintenance GRENOBLE

Date de réponse : 13/09/2024 16:43:01

Nom client : KUEHNE VOREPPE

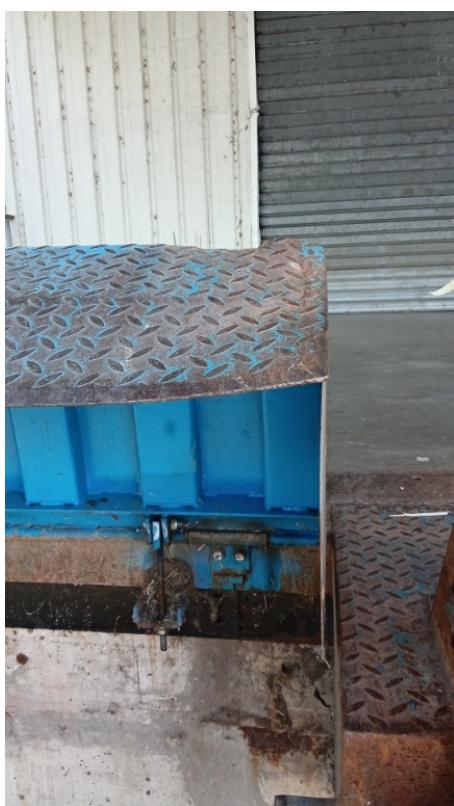
Photo déformation lèvre :

Liste anomalie NIV MIP PLQ : Butoir droit à remplacer, Déformation de la lèvre

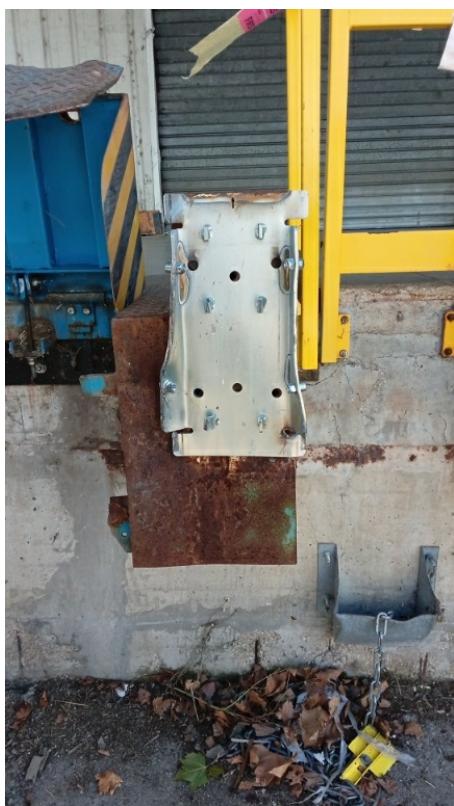
Photo butoir :

Etat : Travaux à prévoir

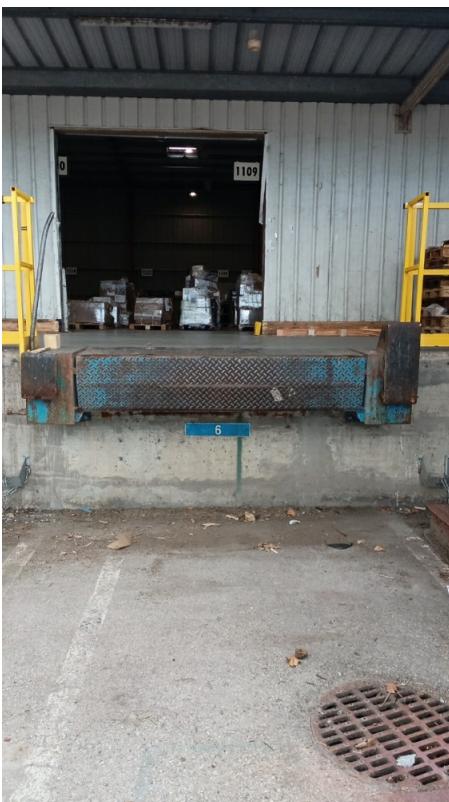
Equipement : MIP06

Etat : Rien à signaler le jour de la visite. Fonctionnement ok

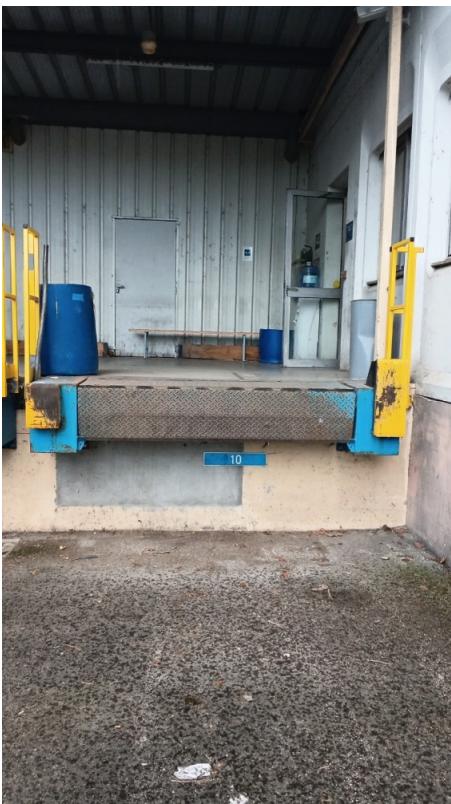
Equipement : MIP10

Etat : Rien à signaler le jour de la visite. Fonctionnement ok

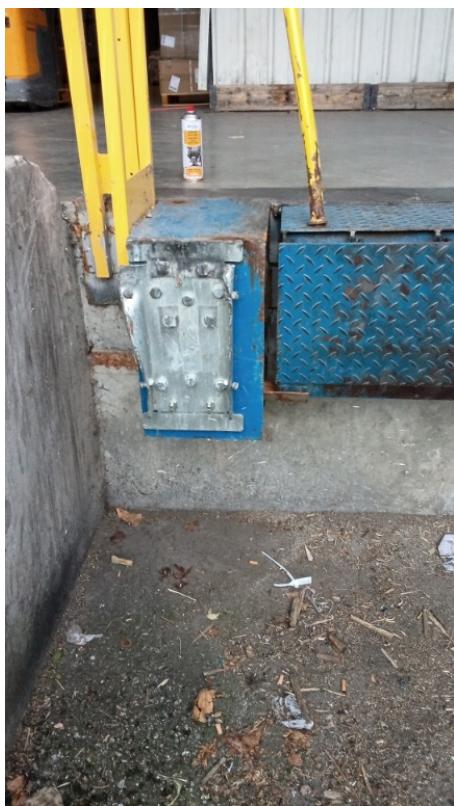
Photo butoir :

Liste anomalie NIV MIP PLQ : Butoir gauche à remplacer

Etat : Travaux à prévoir

Temps de travail estimé pour la remise en état de l'équipement : 1/journée

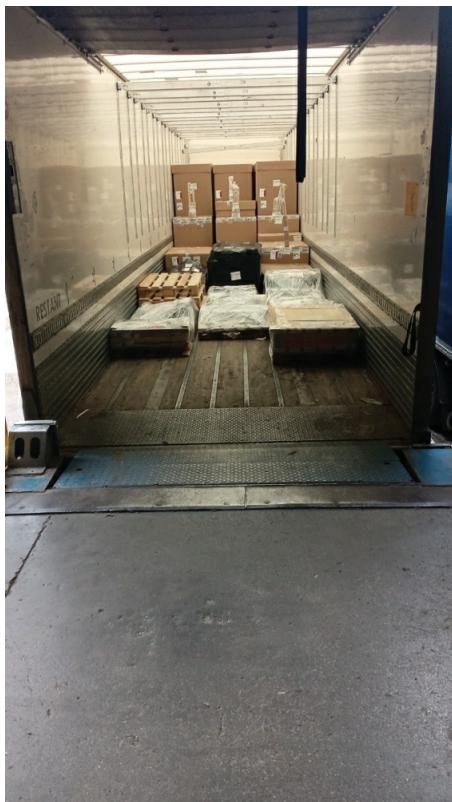
Equipement : MIP14

Etat : Equipement inaccessible le jour de la visite
