# Visite maintenance MONTPELLIER

**Nom client :** LEROY MERLIN BEZIERS

**Ville :** BEZIERS

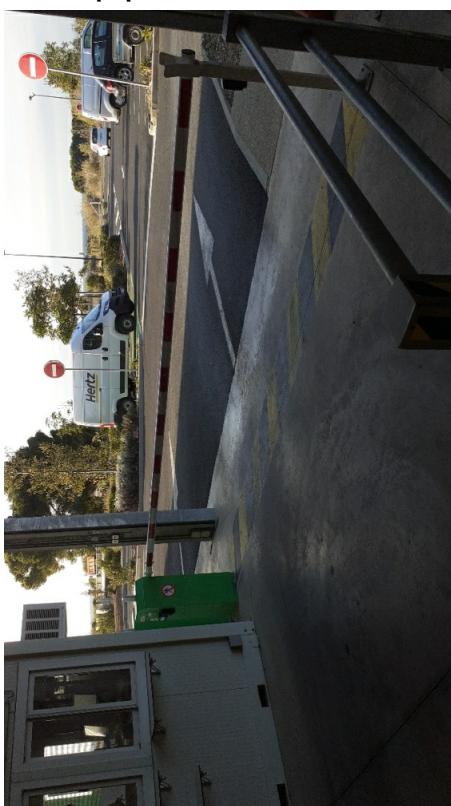
**Photo équipement :**

**Etat :** Rien à signaler le jour de la visite. Fonctionnement ok

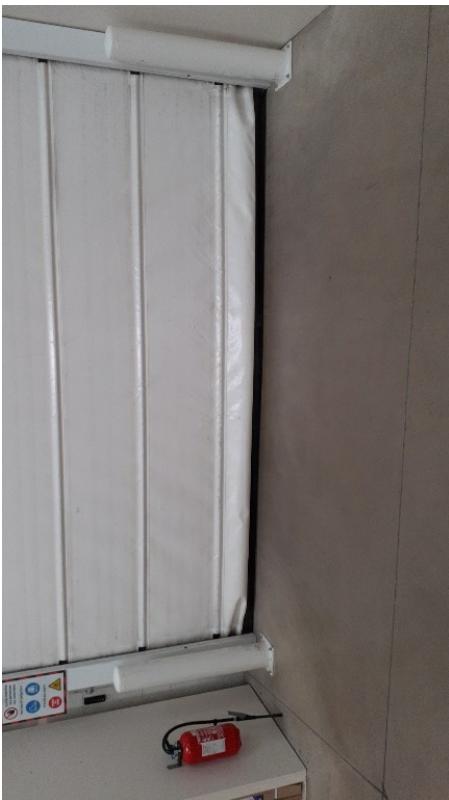
**ANOMALIE SEC RID RAP VOR PAC COU COF PBA :** Marquage au sol à effectuer

**Longueur marquage au sol :** 3500

**Etat :** Travaux à prévoir

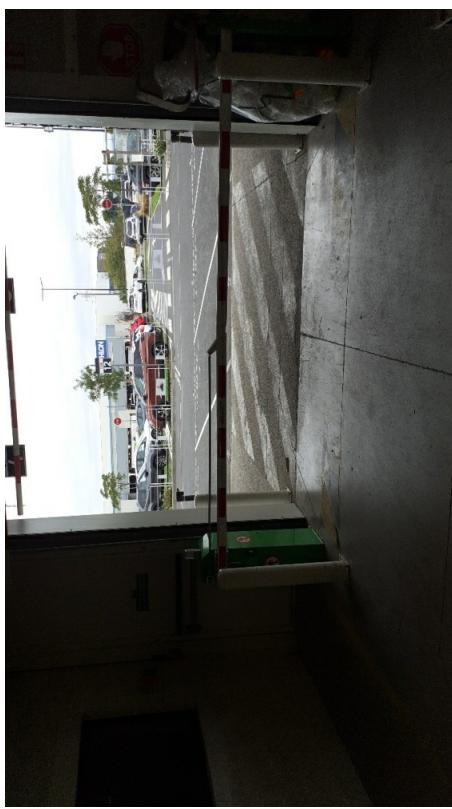
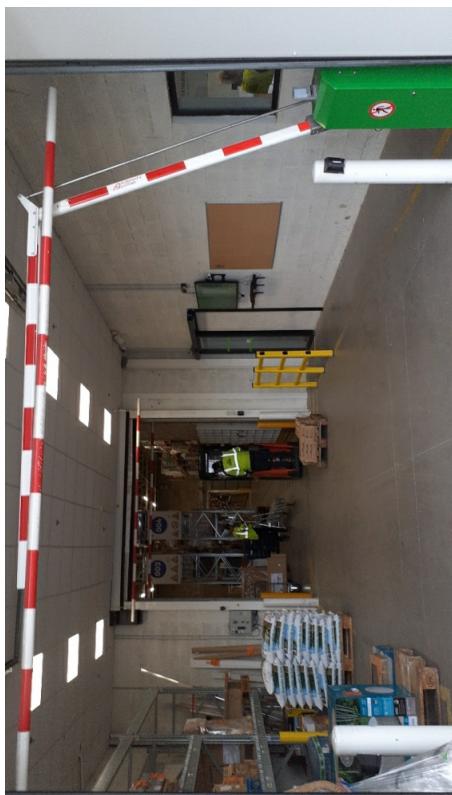
**Anomalie BLE : Marquage au sol à réaliser**

**Longueur marquage au sol : 4200**

**Etat :** Travaux à prévoir

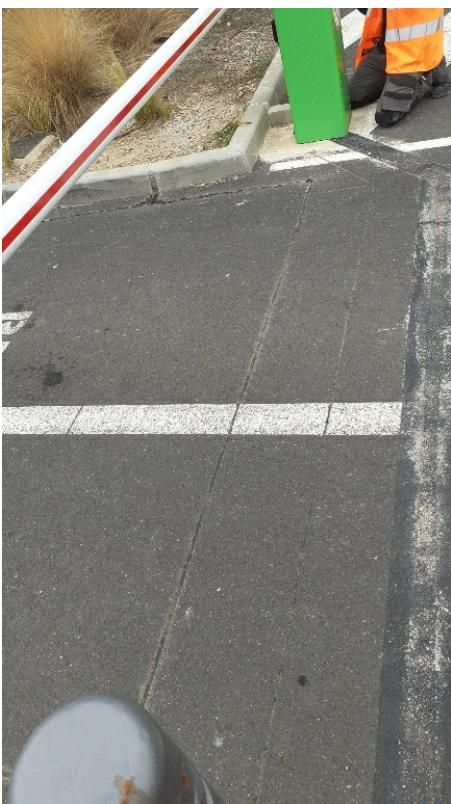
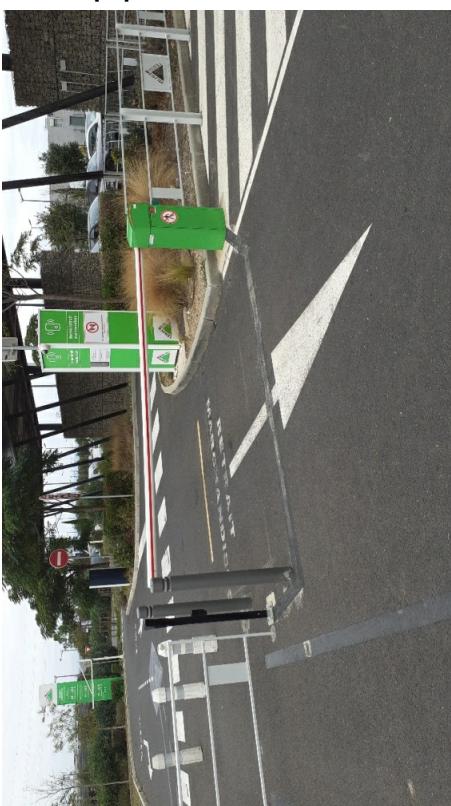
**Anomalie BLE** : Marquage au sol à réaliser

**Longueur marquage au sol** : 4250

**Etat :** Travaux à prévoir

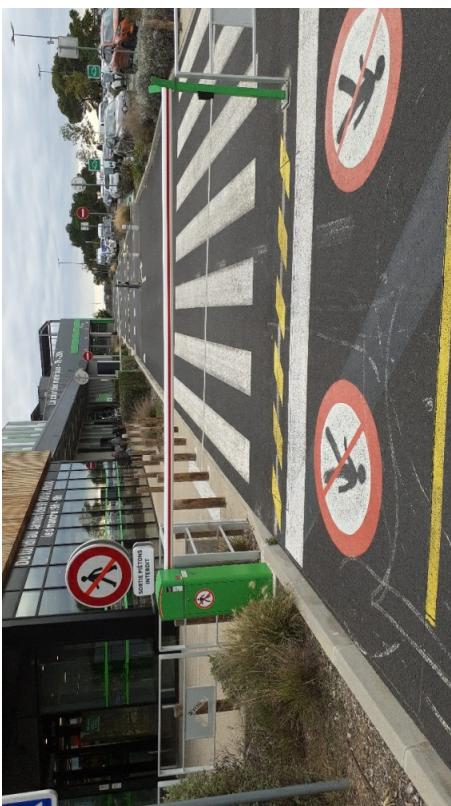
**Anomalie BLE :** Marquage au sol à réaliser

**Longueur marquage au sol :** 4250

**Etat :** Travaux à prévoir

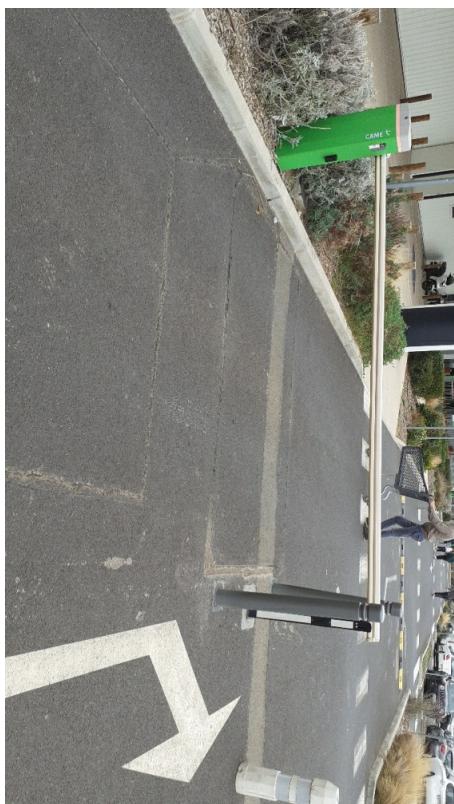
**Anomalie BLE :** Marquage au sol à réaliser

**Longueur marquage au sol :** 4200

**Etat :** Travaux à prévoir

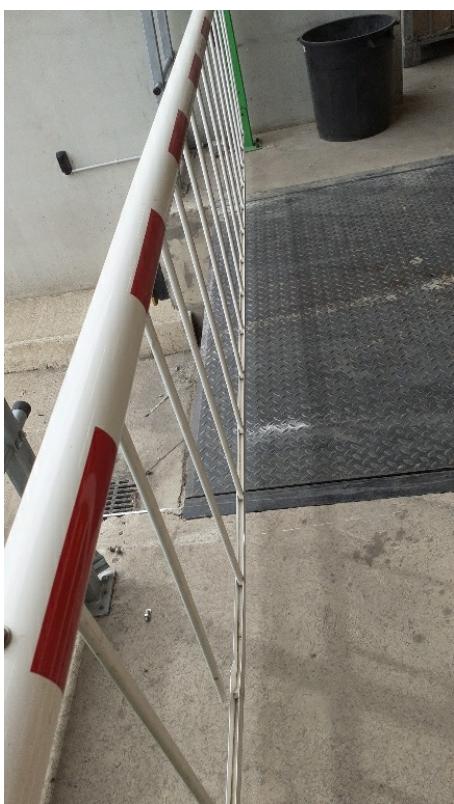
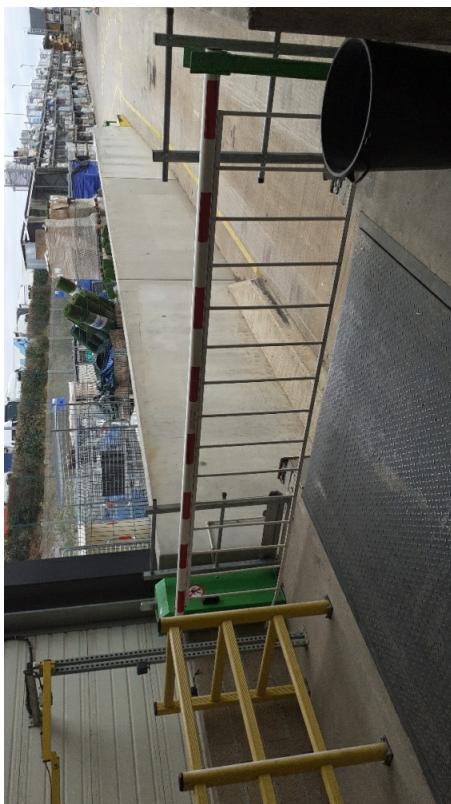
#### **Anomalie BLE** : Marquage au sol à réaliser

**Longueur marquage au sol** : 4200

#### **Etat :** Travaux à prévoir

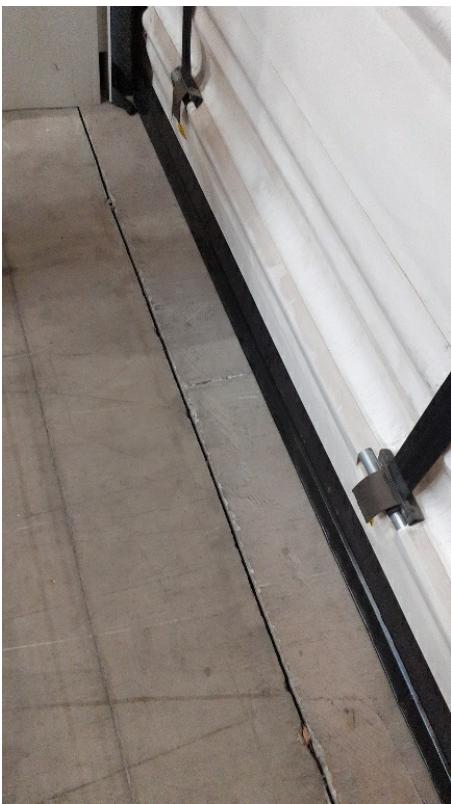
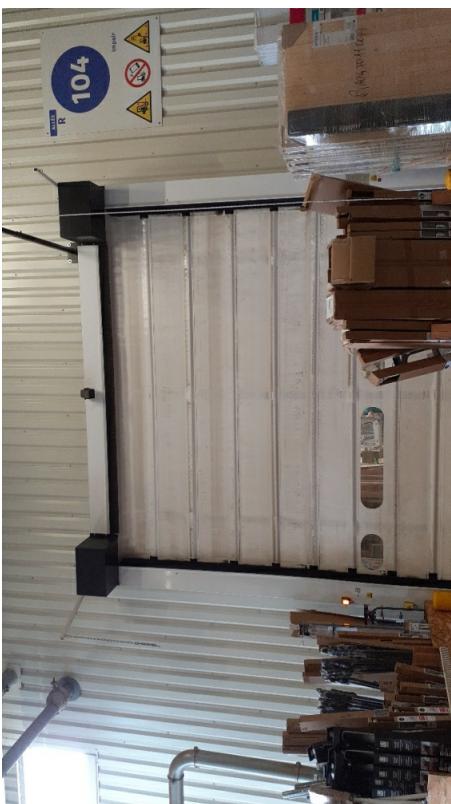
**ANOMALIE SEC RID RAP VOR PAC COU COF PBA :** Marquage au sol à effectuer

**Longueur marquage au sol :** 3500

**Etat :** Travaux à prévoir

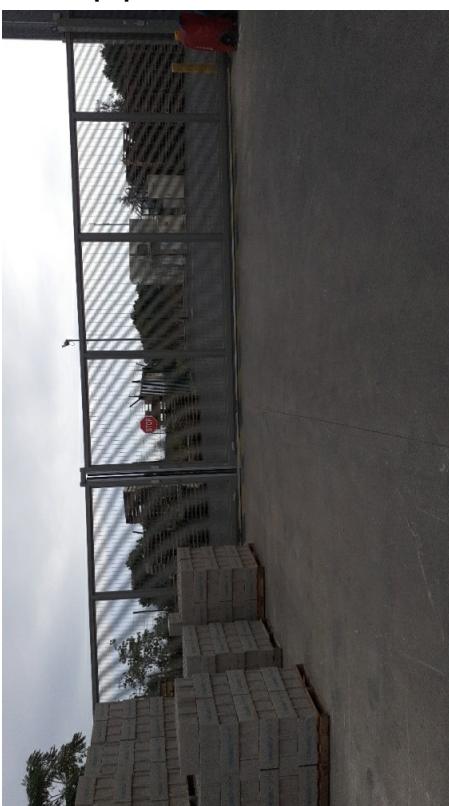
**Anomalie / composant autres :** beaucoup de zones d'écrasement à l'arrière des venteaux
