Visite maintenance GRENOBLE

Nom client: UMICORE

ville: GRENOBLE

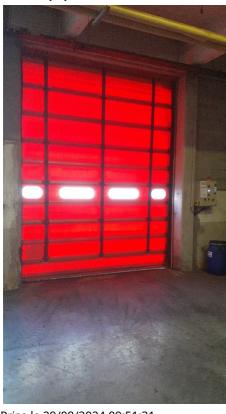
Photo équipement :

Etat : Rien à signaler le jour de la visite. Fonctionnement ok

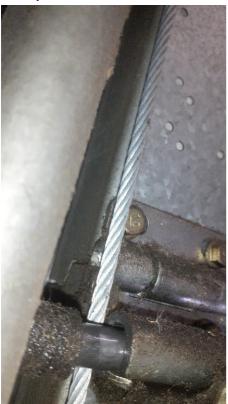
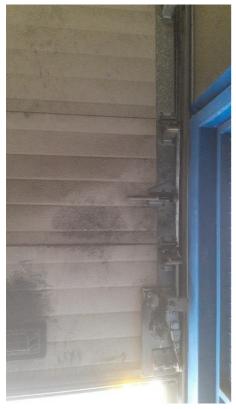
Photo panneau intermédiaire inter/ext :

ANOMALIE SEC RID RAP VOR PAC COU COF PBA: Panneaux à remplacer

Type panneau à remplacer : Bas, Intermédiaire

Nombre panneau à remplacer : 2

Localisation panneau à remplacer (numéro panneau) : 2

Anomalie / composant autres : attention emboîtement crawford

Etat: Travaux obligatoires

Temps de travail estimé pour la remise en état de l'équipement : 4h a 2

Hauteur de nacelle nécessaire pour les travaux : 6 M

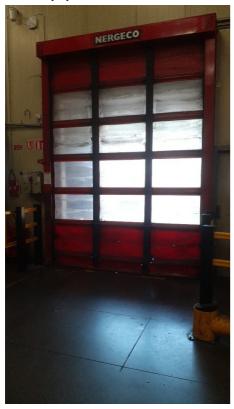
Equipement: RAP18

Etat : Rien à signaler le jour de la visite. Fonctionnement ok

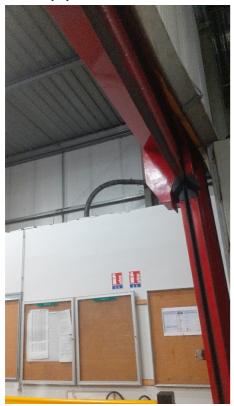
Equipement: RAP19

Anomalie / composant autres : structure batiment endommagé. passage commercial pour remplacement porte

Etat: Travaux obligatoires

Temps de travail estimé pour la remise en état de l'équipement : 1j

Hauteur de nacelle nécessaire pour les travaux : 6 M

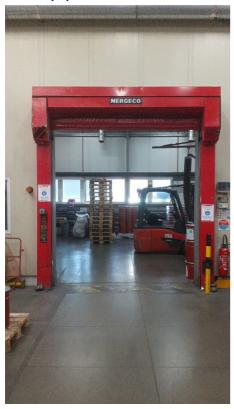
Equipement: RAP20

Etat : Rien à signaler le jour de la visite. Fonctionnement ok

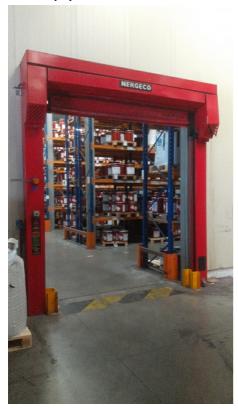
Equipement: RAP21

Etat : Rien à signaler le jour de la visite. Fonctionnement ok

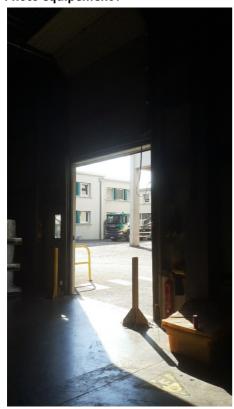
Photo équipement :

Etat : Rien à signaler le jour de la visite. Fonctionnement ok

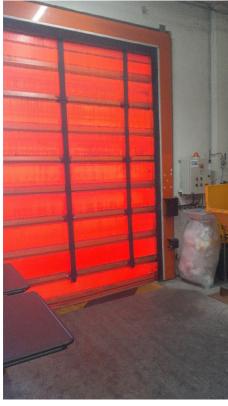
Photo équipement :

Etat : Rien à signaler le jour de la visite. Fonctionnement ok

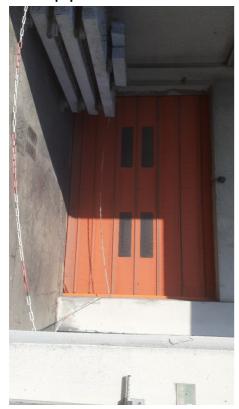
Equipement: RAP01

Etat : Rien à signaler le jour de la visite. Fonctionnement ok
