Etat des lieux Bordeaux

Liste clients : LEROY MERLIN BAYONNE

Types équipements : PAU

Localisation sur site : livraison

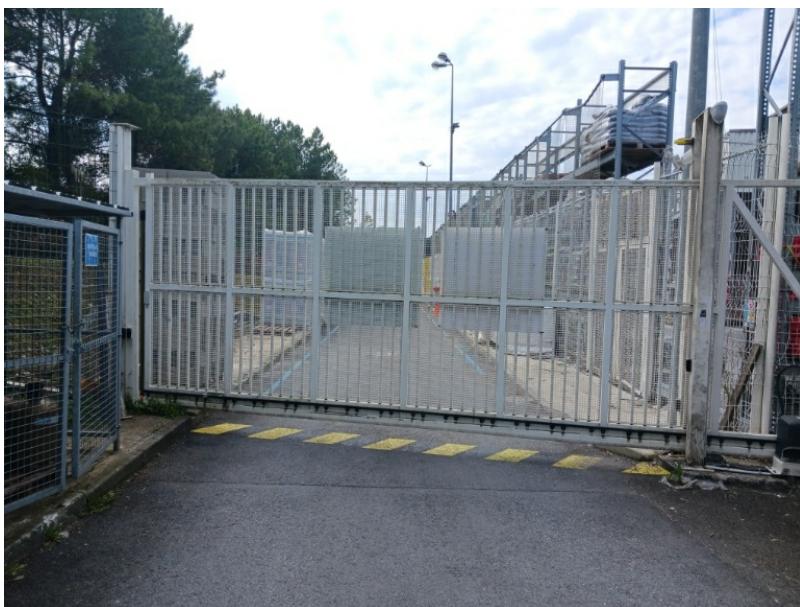
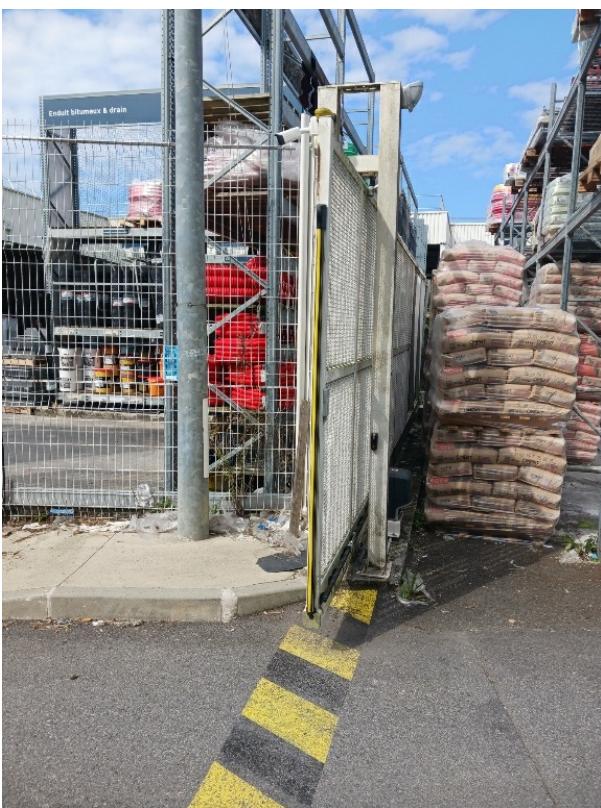
Photo :

Etat général équipement : Présence de partie en relief pouvant créer des zones de cisaillement , coincements, entrainements (serrure, poignée, élément décoratif, boîte au lettre..)

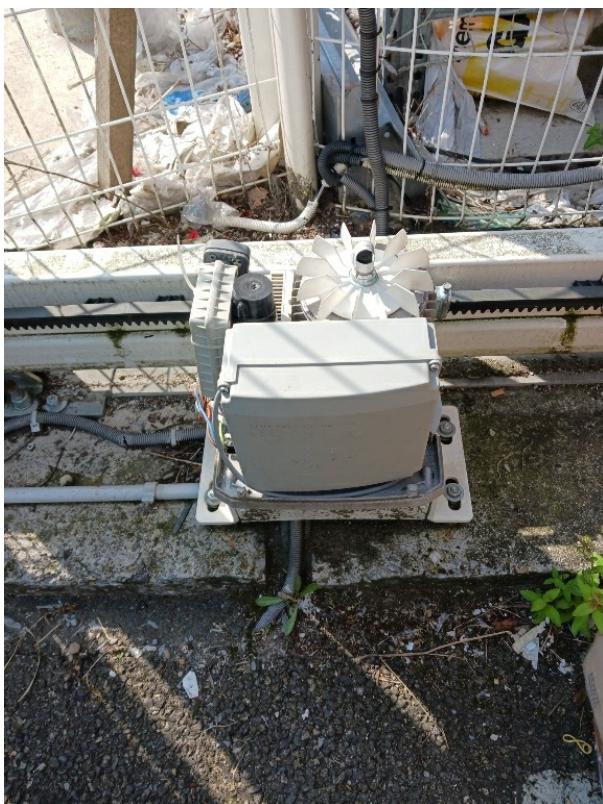
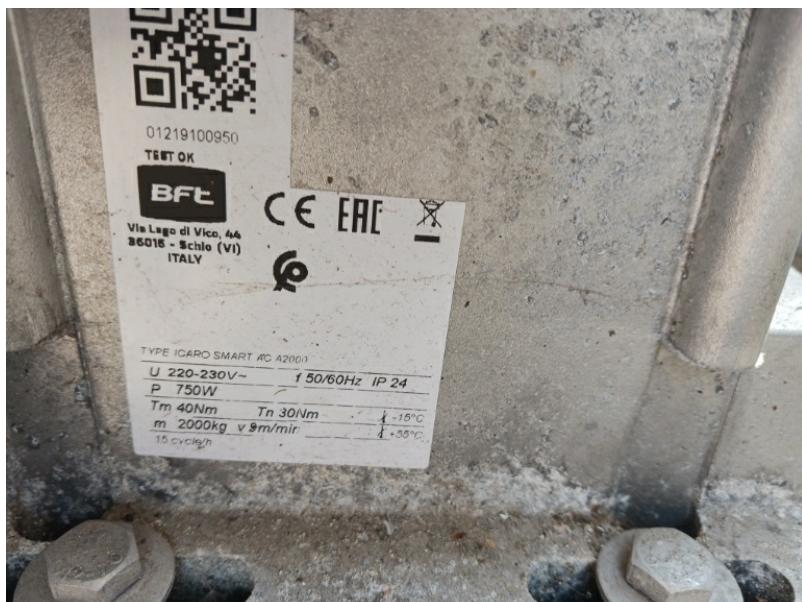
Photo motorisation et carte électronique :

Marque et modèle coffret commande : bft icaro smart ac

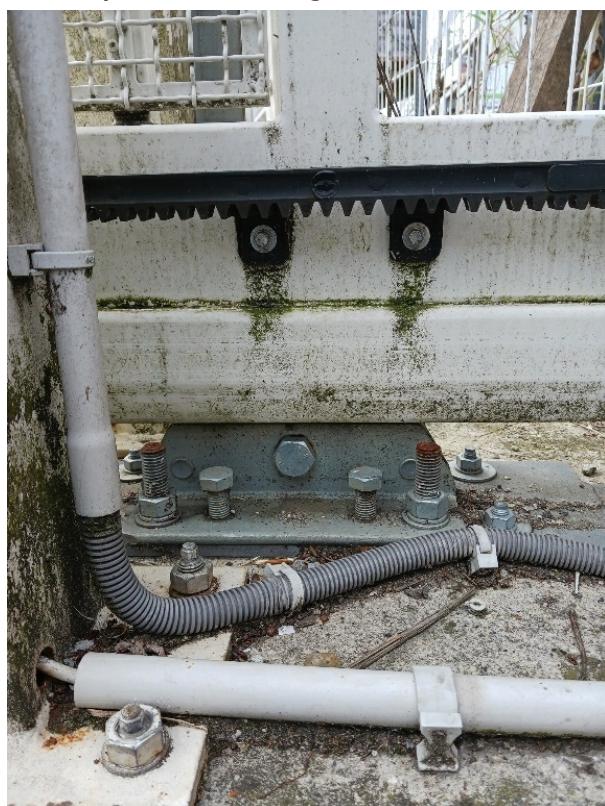
Photo espace entre rail et galet :

Espace inférieur ou égal à 8 mm entre rail et protection galets de roulement : Satisfaisant

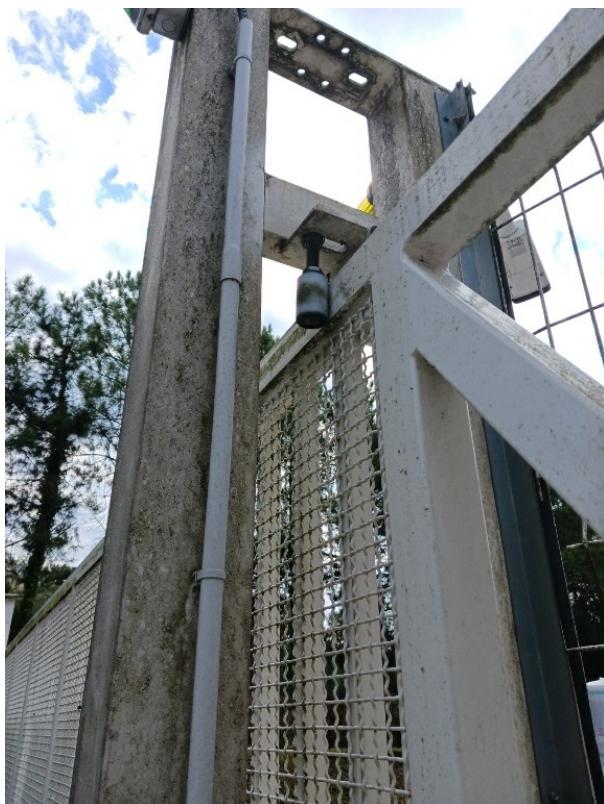
Photo galets guidage :

Espace entre le haut du portail et la platine des galets de guidage inférieur ou égal à 8mm : Satisfaisant

Espace entre le vantail et les galets de guidage inférieur ou égal à 8mm : Satisfaisant

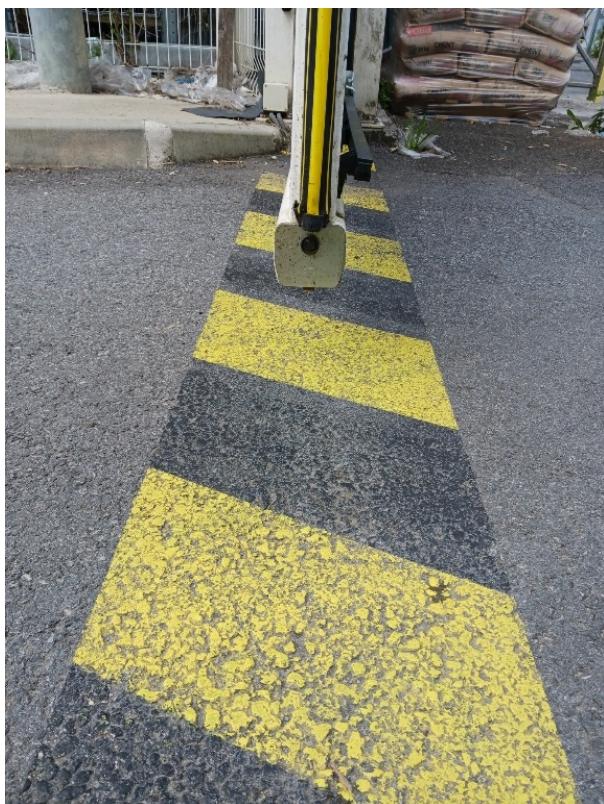
Photo butée avant :

Présence de la butée mécanique avant sur le VANTAIL : Oui

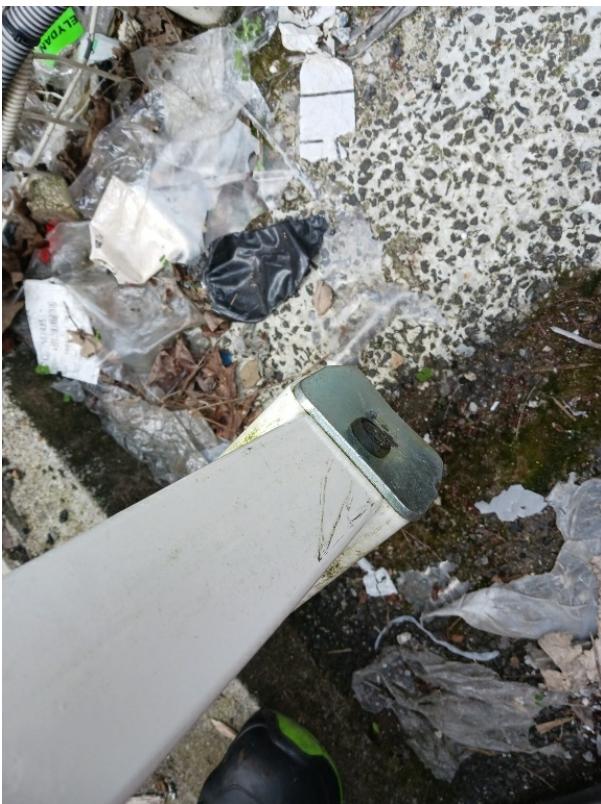
Photo butée arrière :

Présence de la butée mécanique arrière sur le VANTAIL : Oui

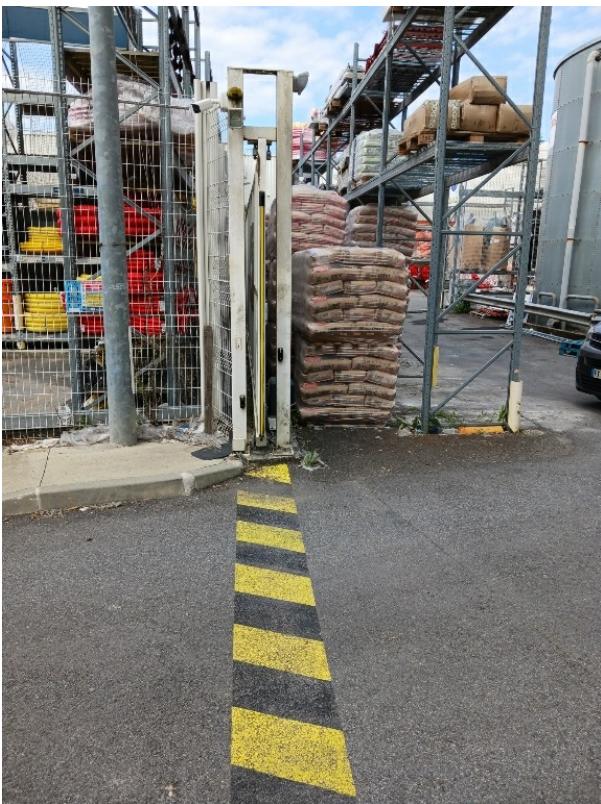
Photo système anti chute :

Présence système anti chutes : Oui

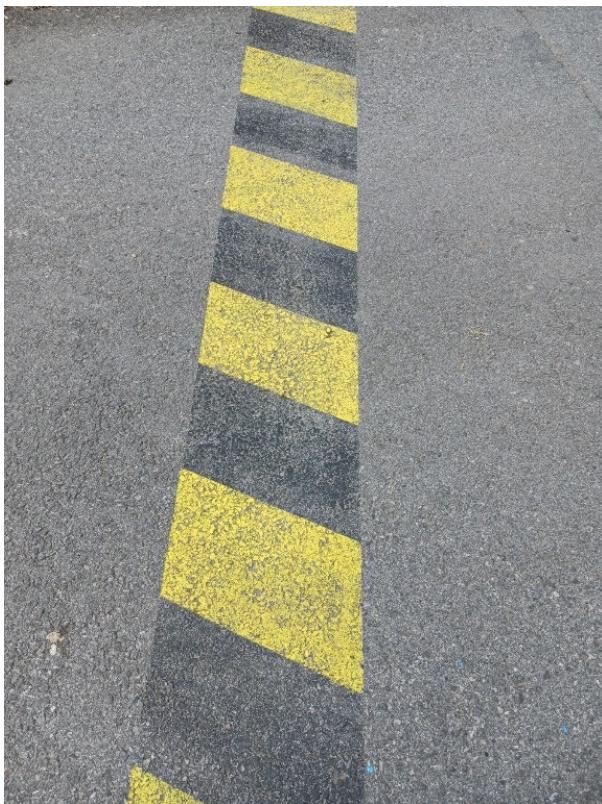
photo du seuil ou de la surélévation :

Seuil ou surélévation supérieur à 5mm ? : Non

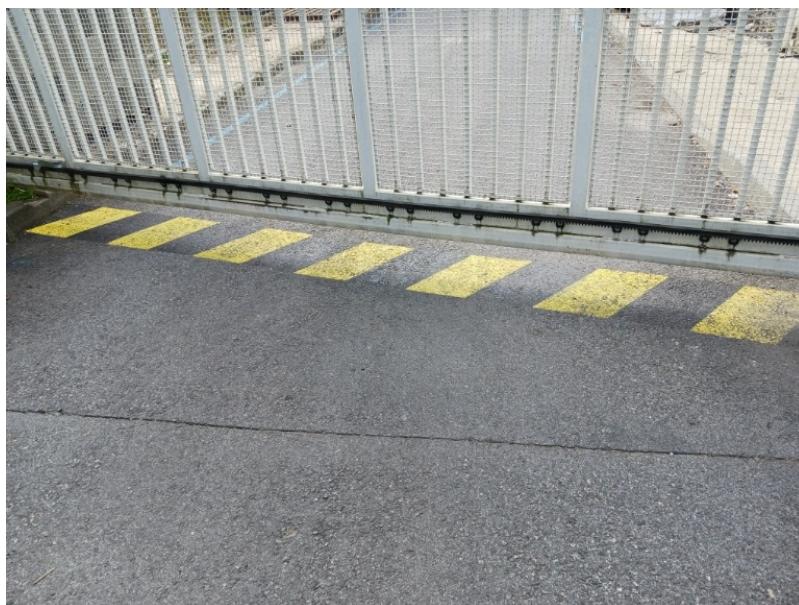
Photo du marquage au sol :

Etat du marquage : Bien visible

minimum 50% de jaune, augmenté de 200mm dans toutes les directions : Oui

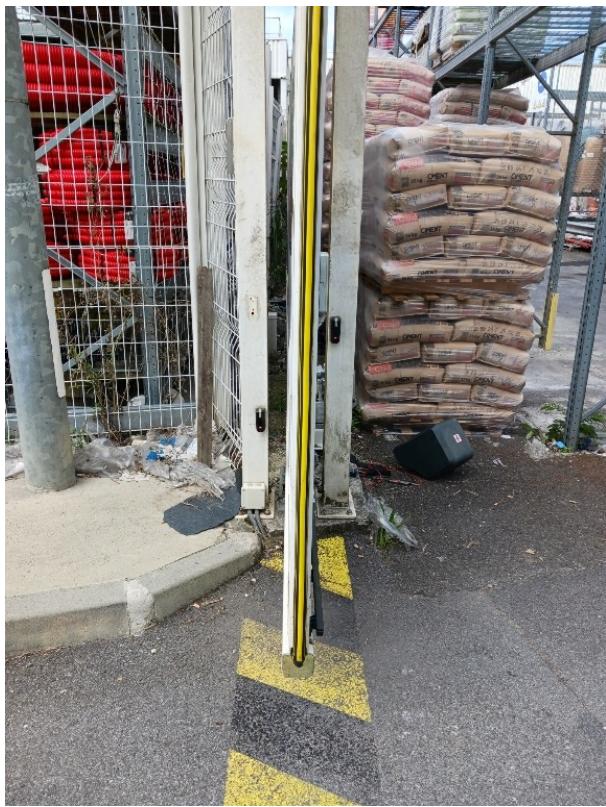
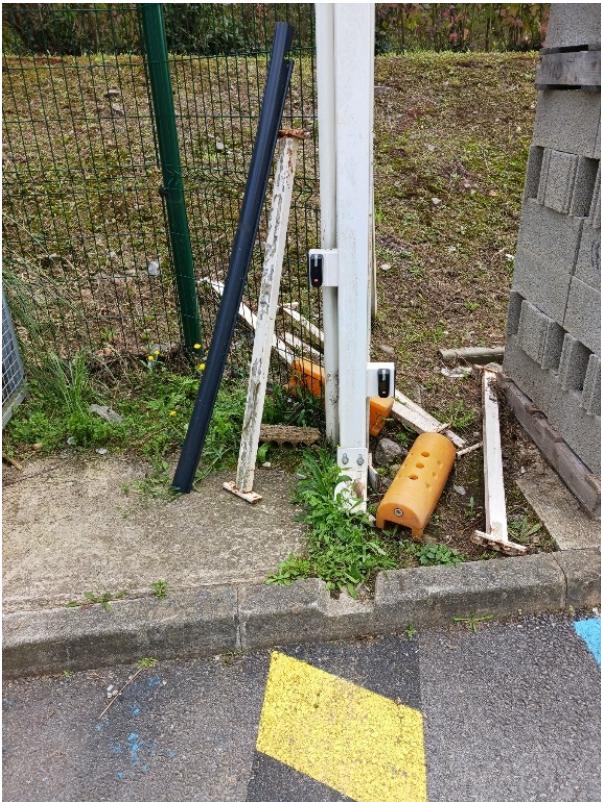
Photos cellules cotés moteur et réception :

Protection à la fermeture cellules : Les 2

Fonctionnement cellules : Oui

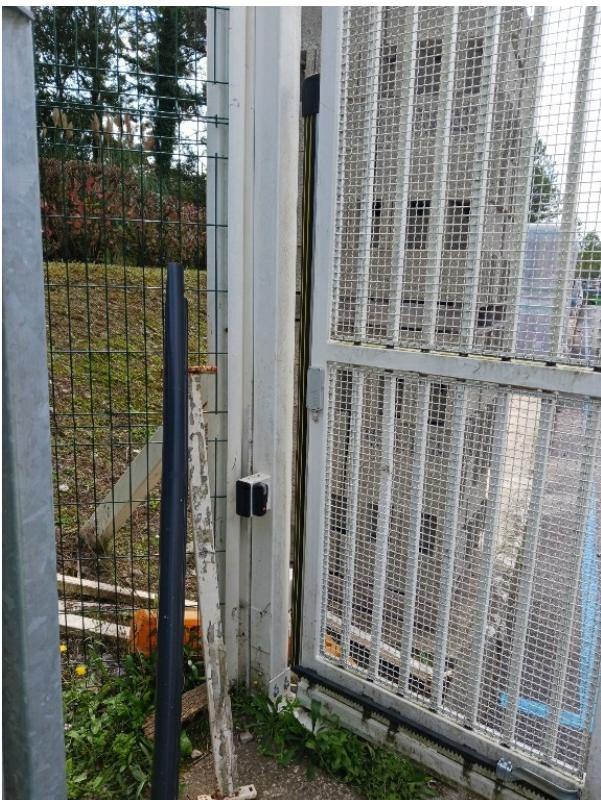
Photo général bord primaire :

Protection bord primaire : Palpeur non fonctionnel ou trop court

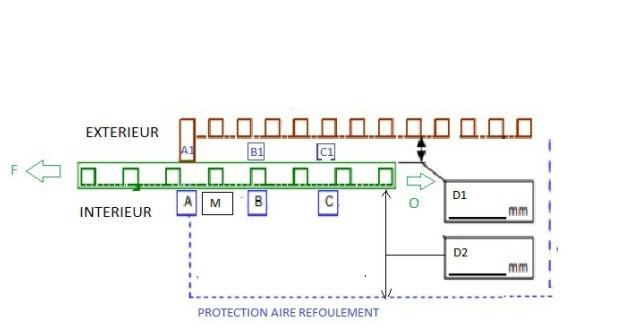
Protection de la surface du vantail : Cas 2.2**Implantation :**

**Protection aire de refoulement (zone pointillé bleu) : Aucune protection****Position des poteaux : A, A1****Protection des zones de cisaillement en A : Aucune****Protection des zones de cisaillement en A1 : Aucune****Protection des zones de cisaillement en M (moteur) : Non****Photo moteur portail ouvert :**

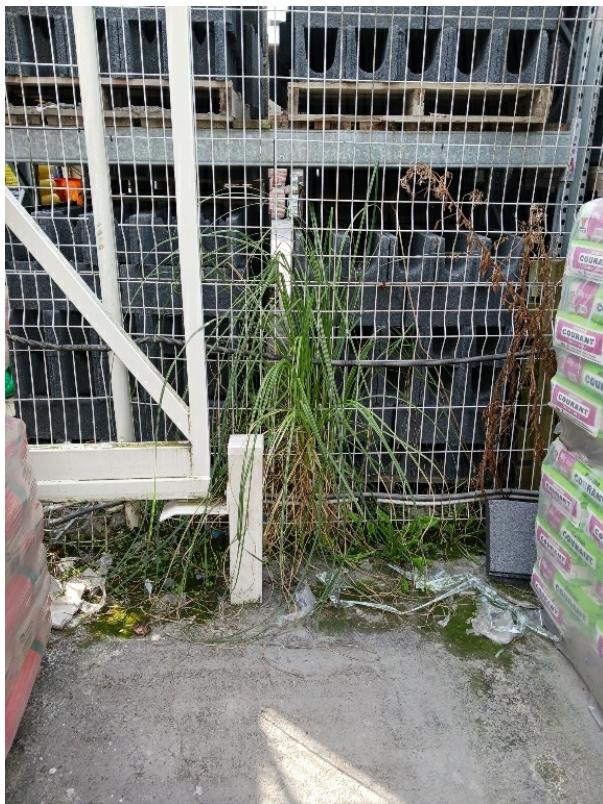
Photo zone d'écrasement :

**Distance entre la clôture extérieur et le vantail (D1) (en mm) : 400****Distance entre les barreaux de la clôture (en mm) : 50.190****Dimensions maille tablier (en mm) : 18.18****Zone d'écrasement fin d'ouverture (distance inférieure à 500mm) : Non**

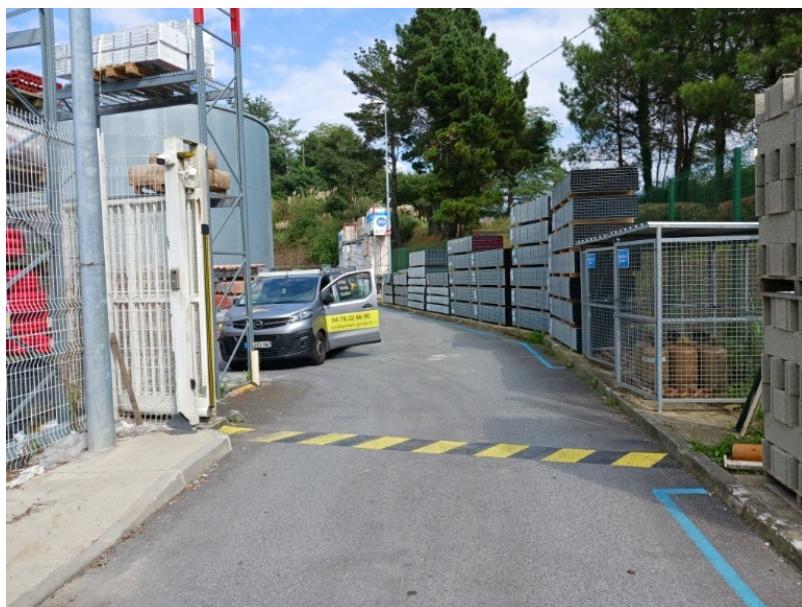
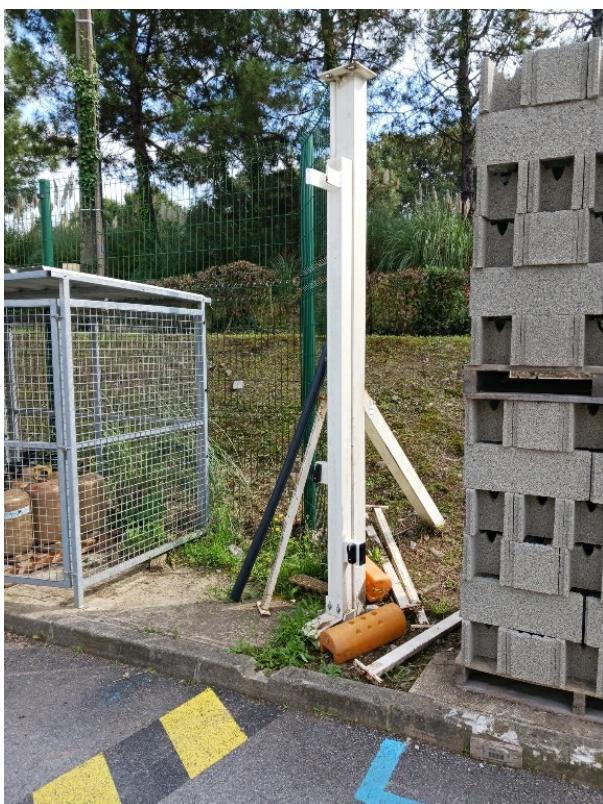
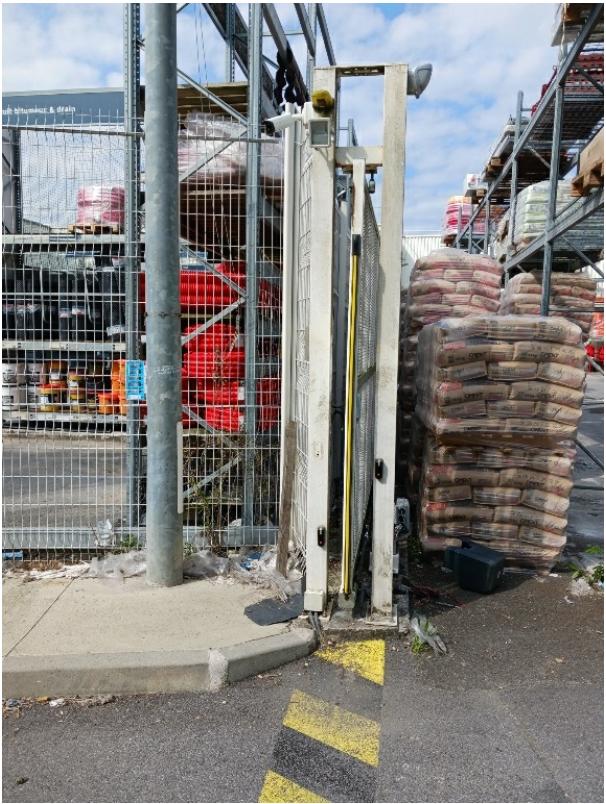
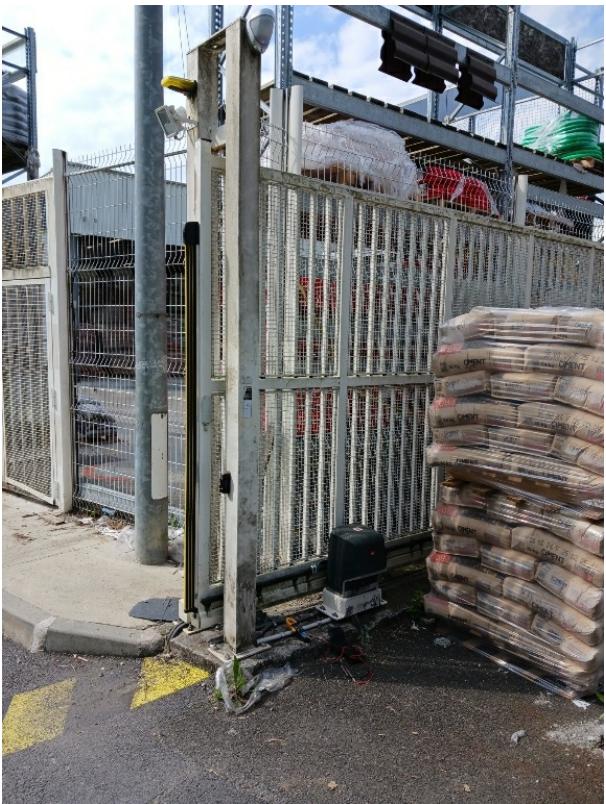
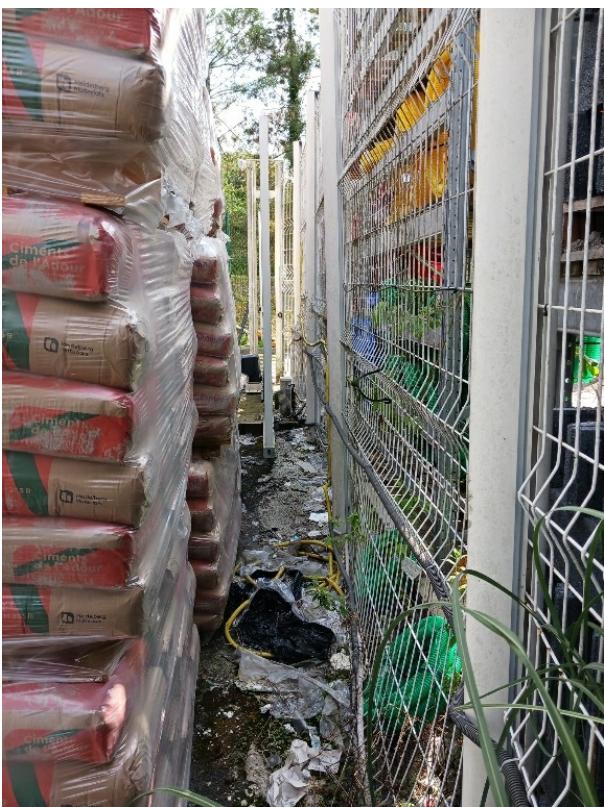
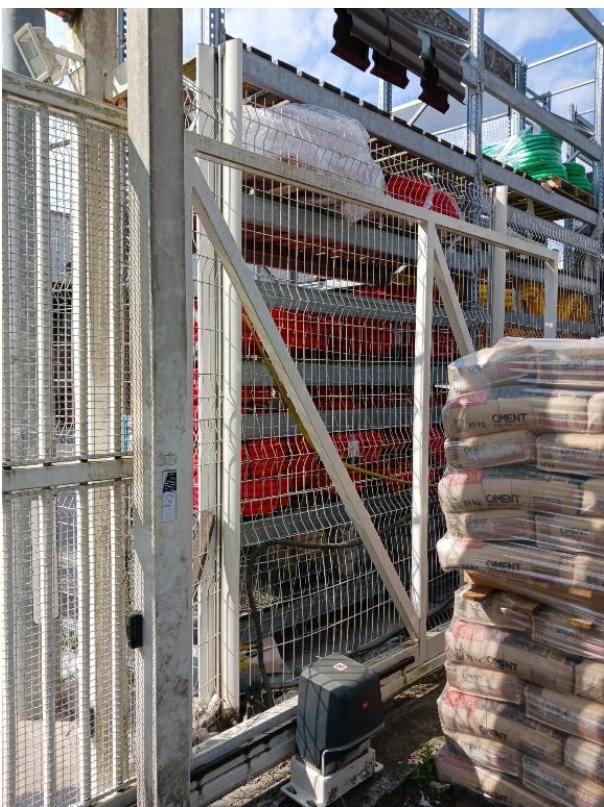
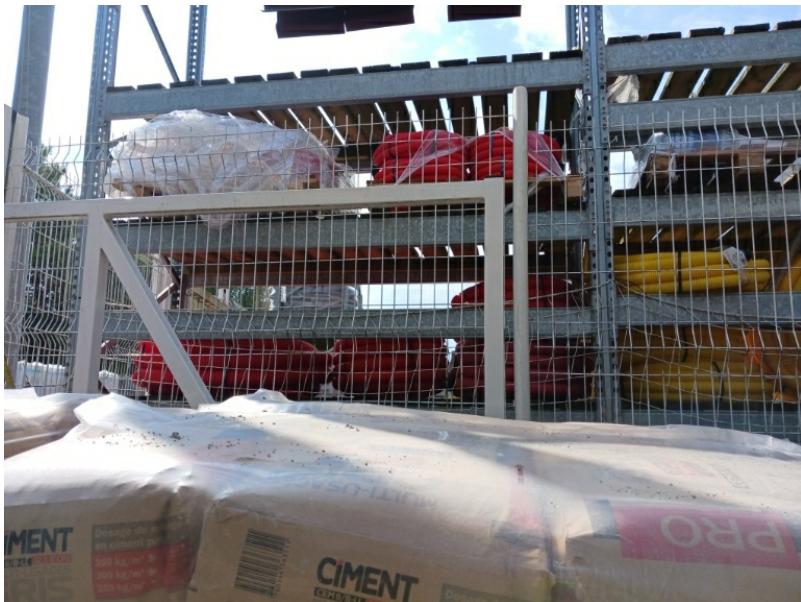
Photo complémentaire si nécessaire :

Commentaire supplémentaire si nécessaire : cellules avec cligno integre permanent manque 4 palpeurs portique palpeur embarqué trop court .comment et doit on sécurisé les 3 montant arrière ?
