# Etat des lieux Bordeaux

**NOM CLIENT :** ennolys

**ville :** Soustons

**Equipement présent sur site :** Pau 3

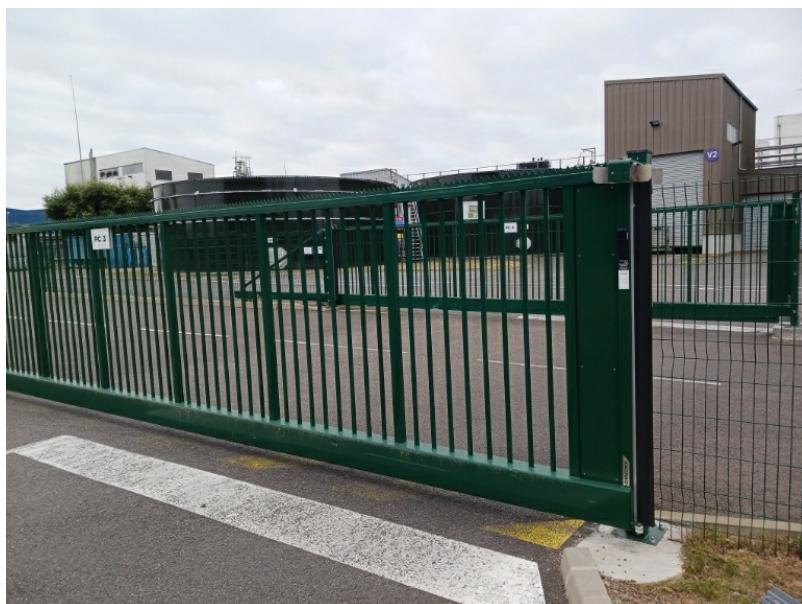
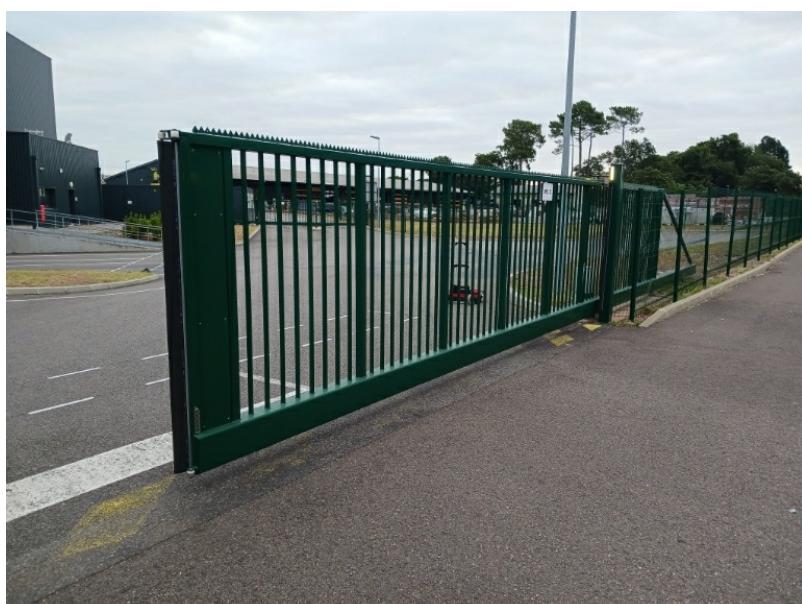
**Photo :**

**Etat général équipement :** Présence de partie en relief pouvant créer des zones de cisaillement , coincements, entrainements (serrure, poignée, élément décoratif, boîte à lettre..)

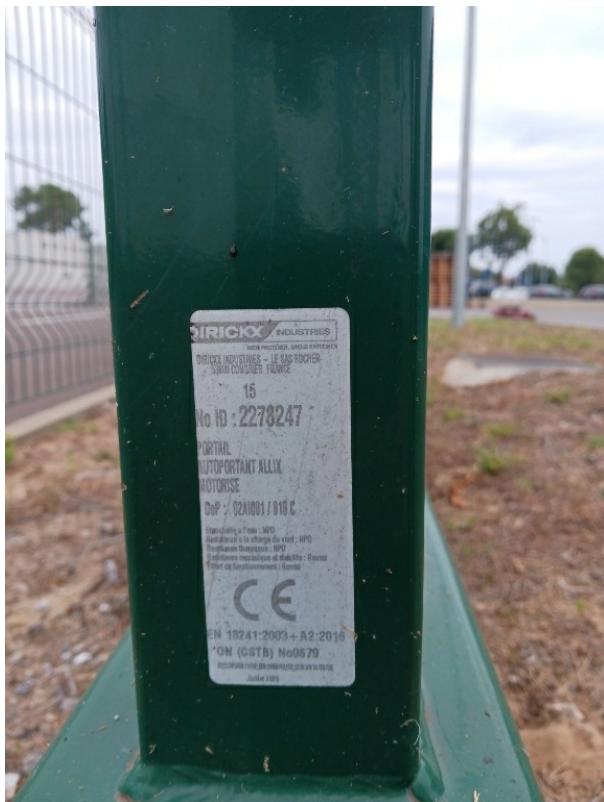
**Photo plaque identification :**

**Plaque identification :** Présente et lisible

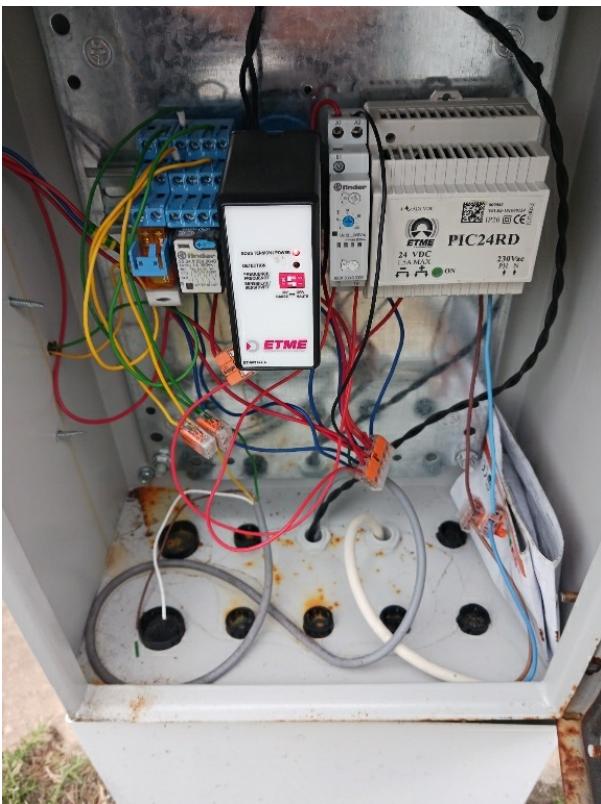
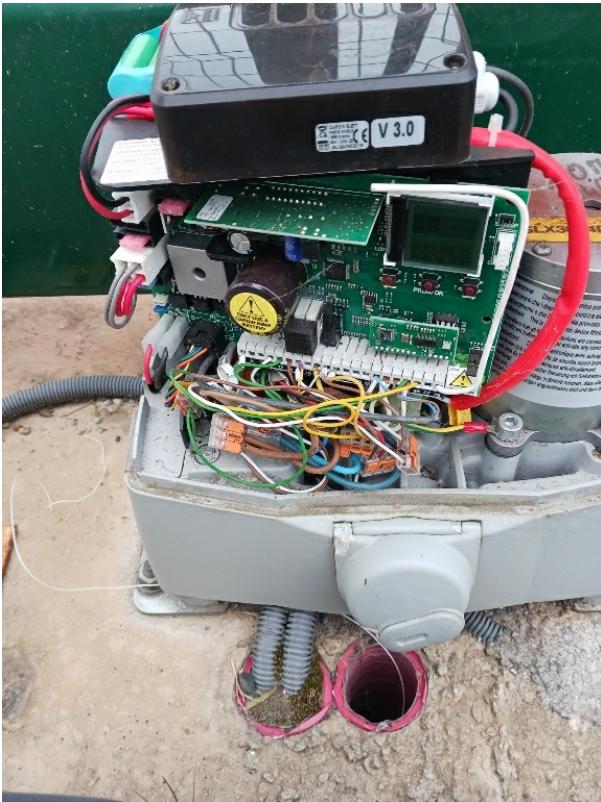
**Photo motorisation et carte électronique :**

**Marque et modèle coffret commande :** slx1524

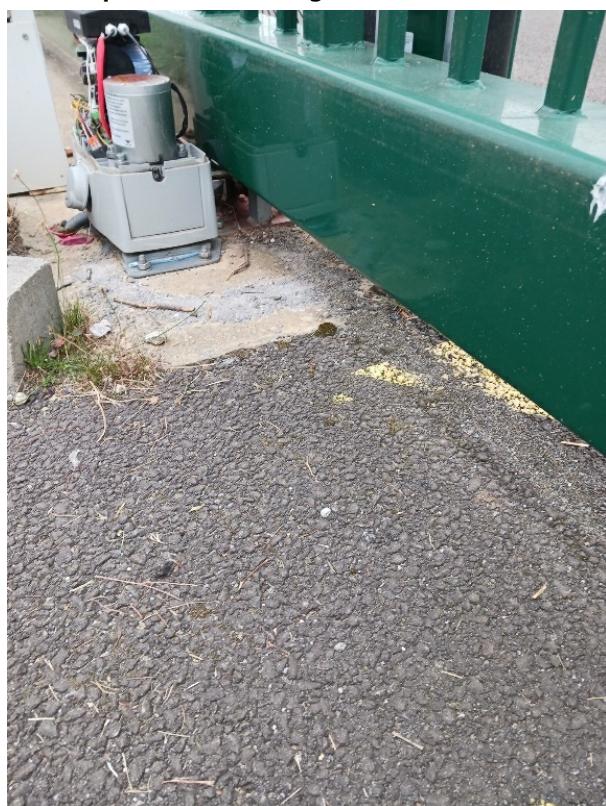
**Photo espace entre rail et galet :**

**Espace inférieur ou égal à 8 mm entre rail et protection galets de roulement :** Satisfaisant

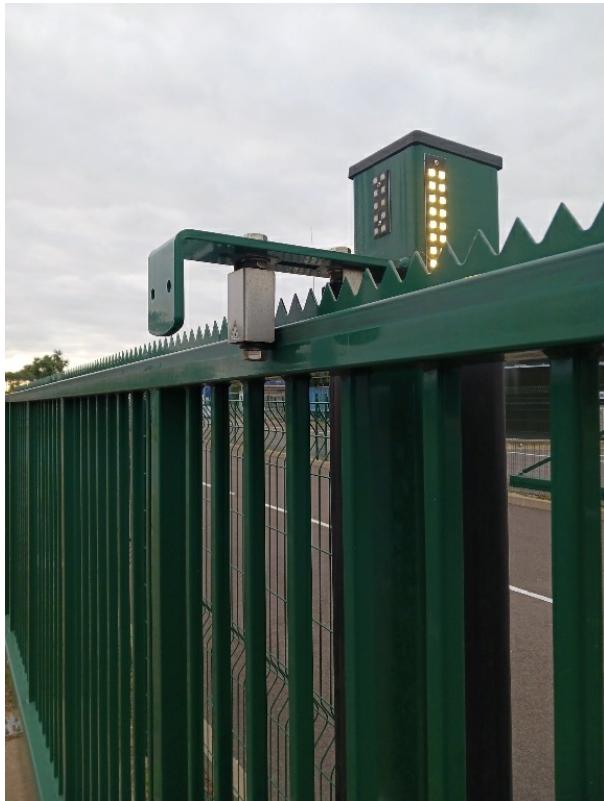
**Photo galets guidage :**

**Espace entre le haut du portail et la platine des galets de guidage inférieur ou égal à 8mm :** Non satisfaisant

**Espace entre le vantail et les galets de guidage inférieur ou égal à 8mm :** Satisfaisant

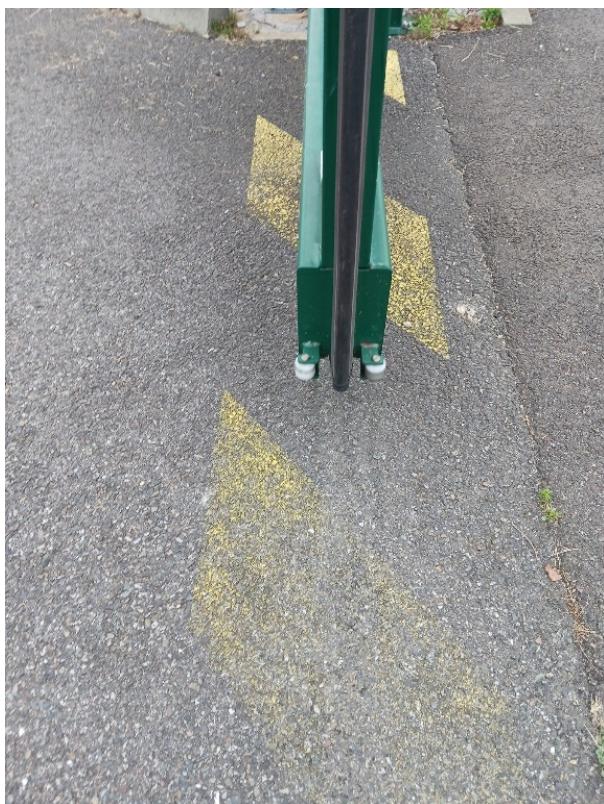
**Photo butée avant :**

Présence de la butée mécanique avant sur le VANTAIL : Oui

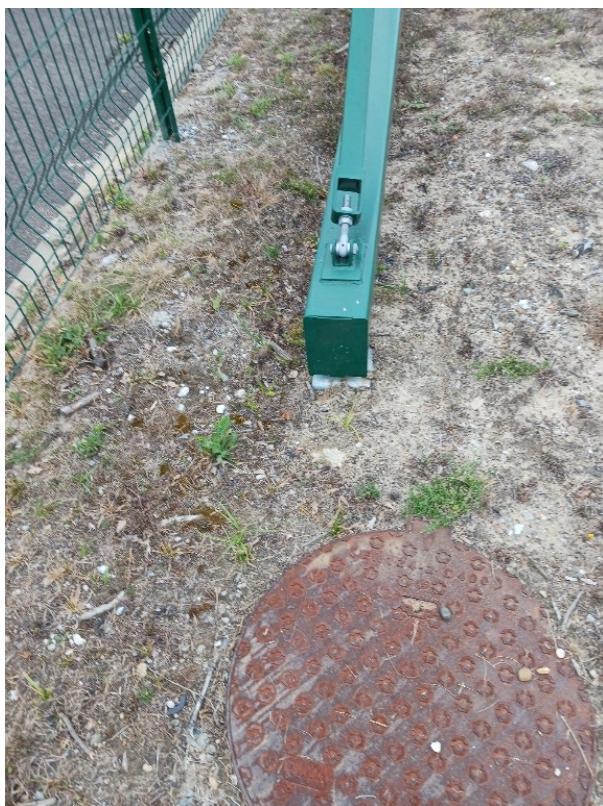
**Photo butée arrière :**

Présence de la butée mécanique arrière sur le VANTAIL : Oui

**Vérification de l'efficacité des butées en fonctionnement manuel :** Satisfaisant

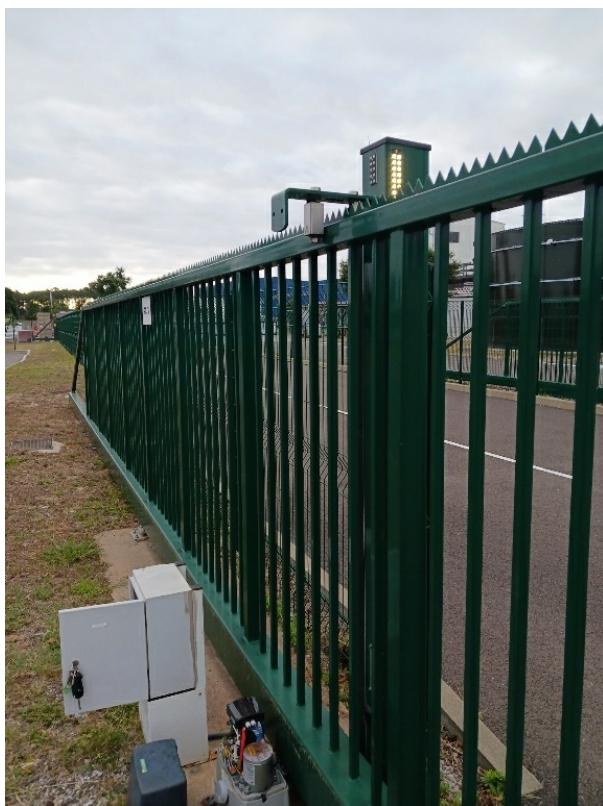
**Photo système anti chute :**

**Présence système anti chutes :** Oui

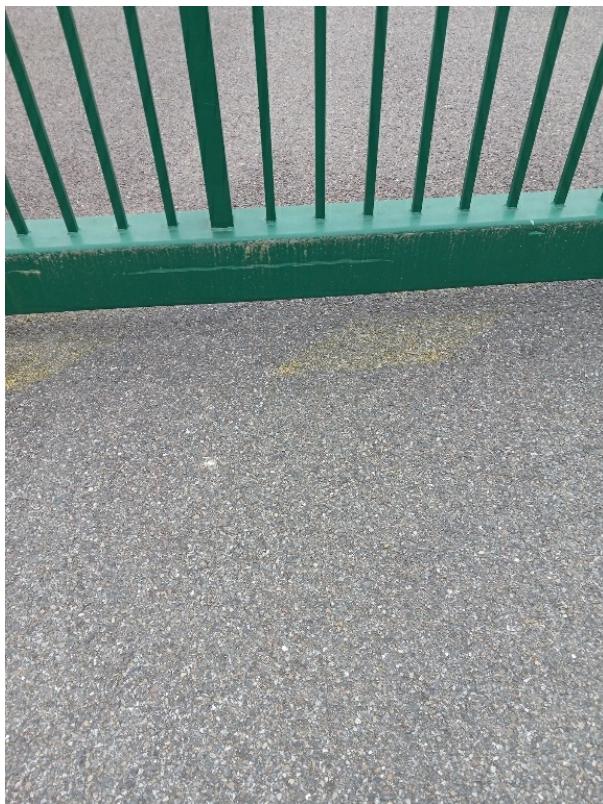
**photo du seuil ou de la surélévation :**

**Seuil ou surélévation supérieur à 5mm ? :** Non

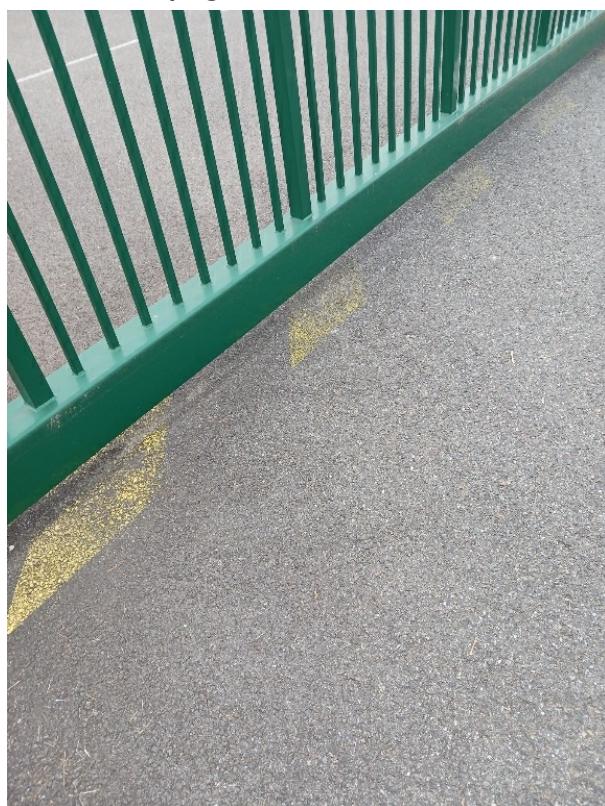
**Photo du marquage au sol :**

**Présence marquage au sol** : Oui

**Marquage zone de refoulement** : Non

**Etat du marquage** : Partiellement effacé

**Conformité marquage au sol, bandes jaunes et noirs inclinés à 45° et de dimensions égales entre elles avec**

**minimum 50% de jaune, augmenté de 200mm dans toutes les directions : Non**

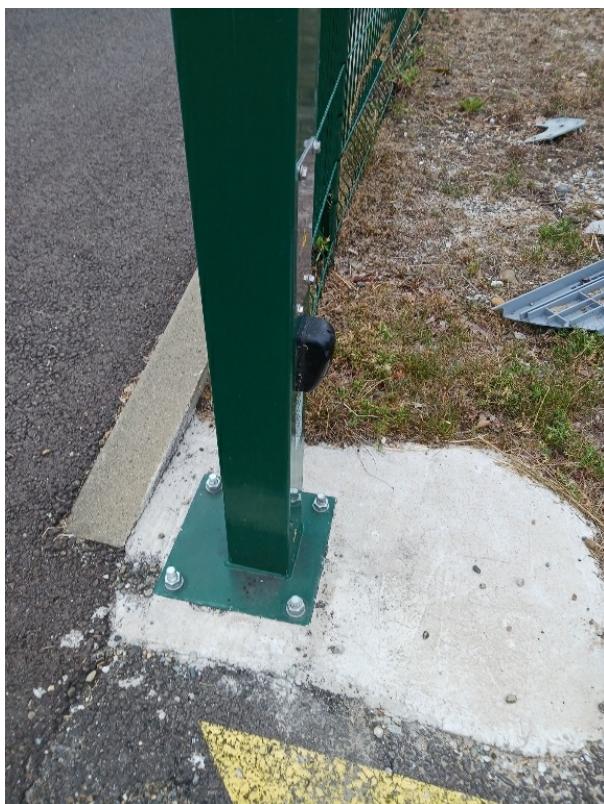
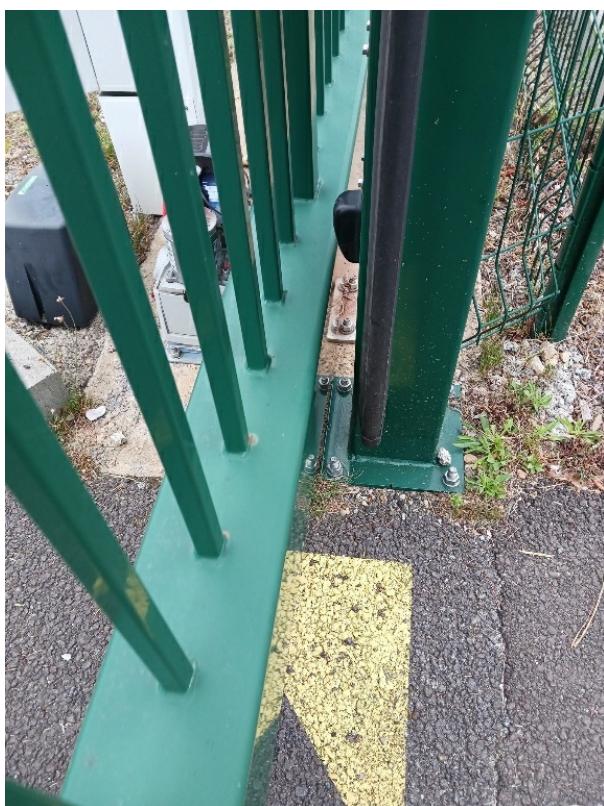
**Photos cellules cotés moteur et réception :**

**Protection à la fermeture cellules : Extérieur**

**Fonctionnement cellules : Oui**

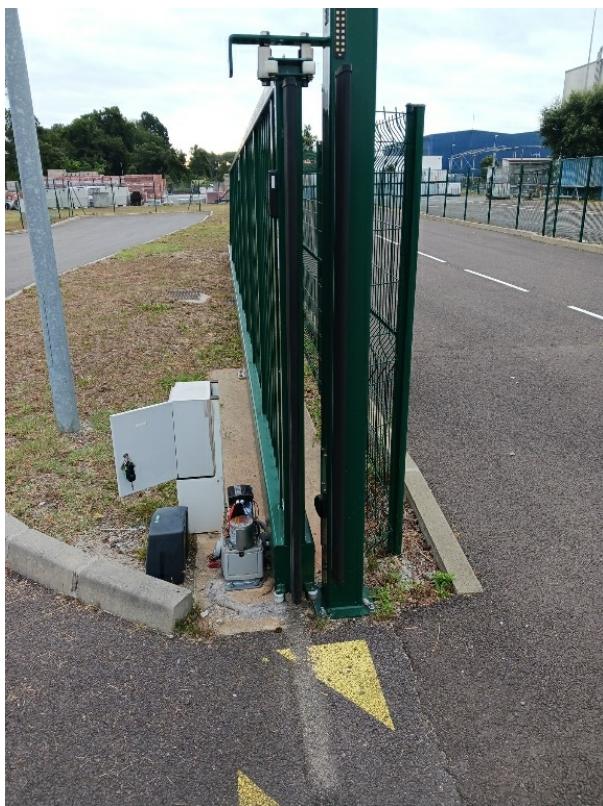
**Photo général bord primaire :**

**Protection bord primaire :** Palpeur à la fermeture fonctionnel jusqu'à 2500 mm si nécessaire

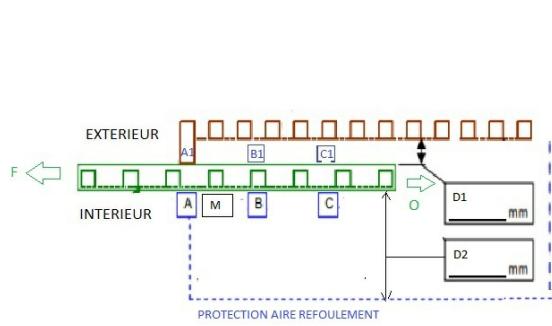
**Implantation :**

**Protection de la surface du vantail :** Cas 1.3

**Protection aire de refoulement (zone pointillé bleu) :** Aucune protection

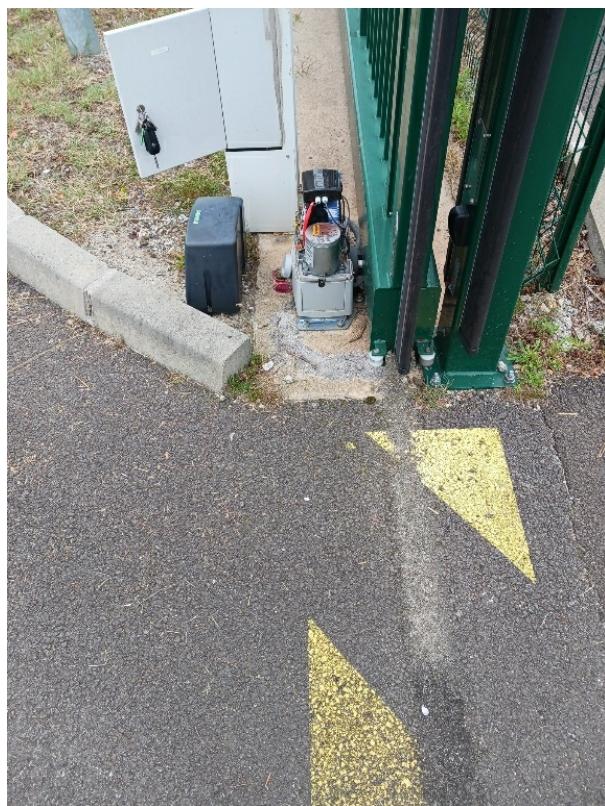
**Photo moteur portail ouvert :**

**Protection des zones de cisaillement en M (moteur) :** Non

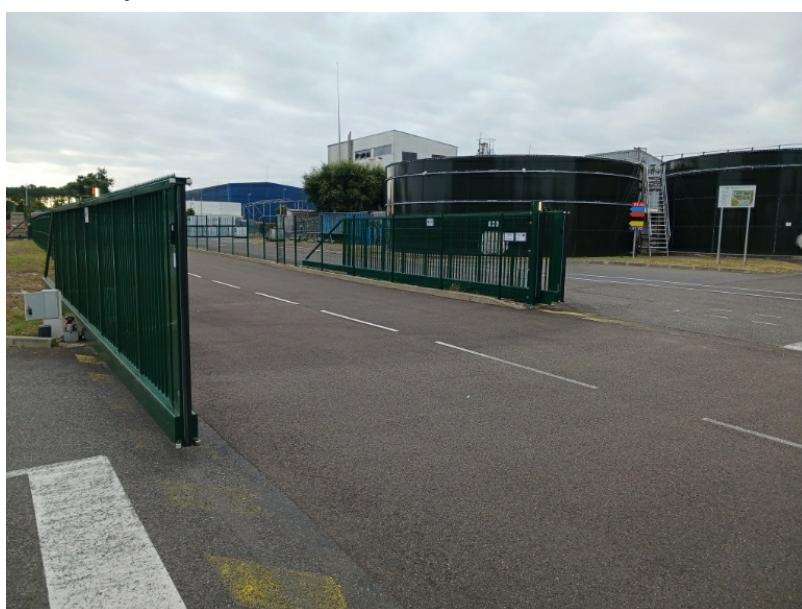
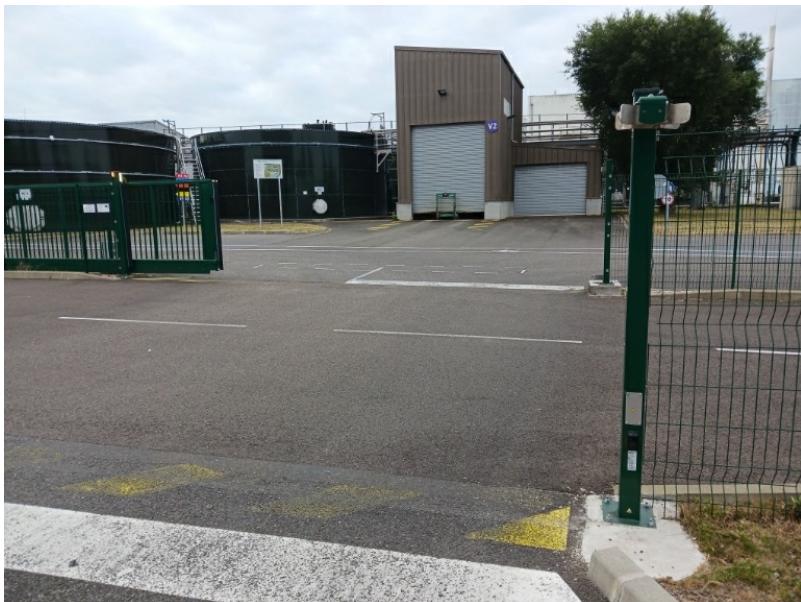
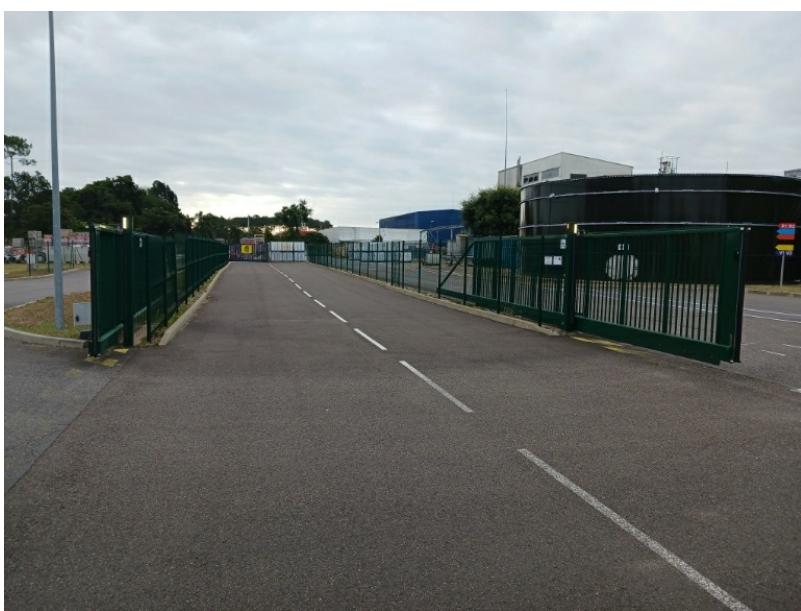
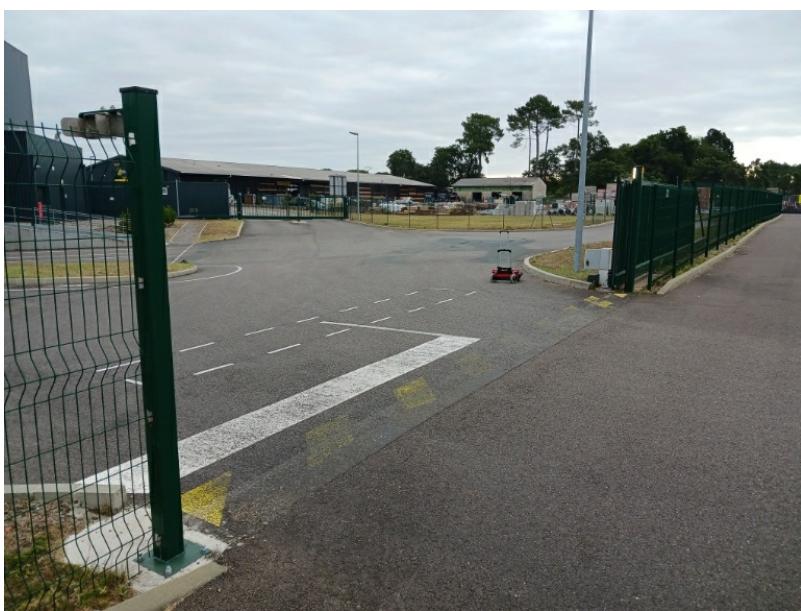
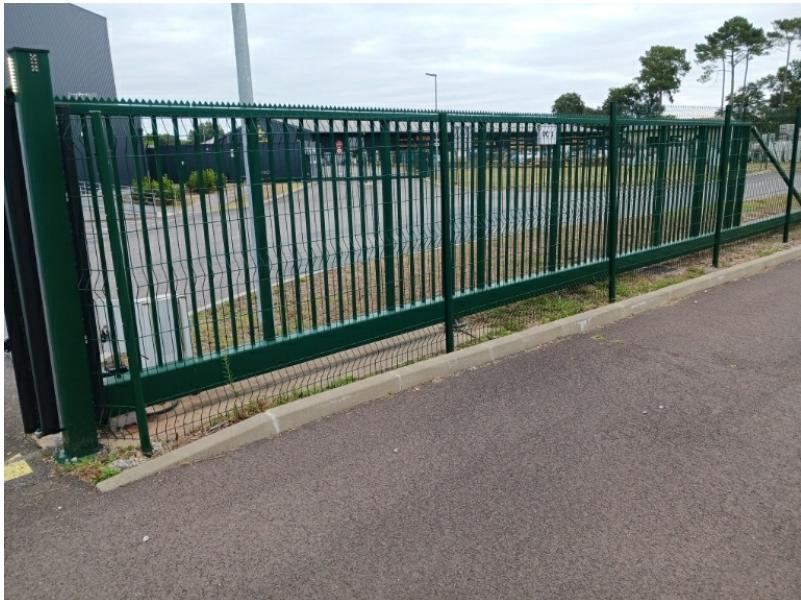
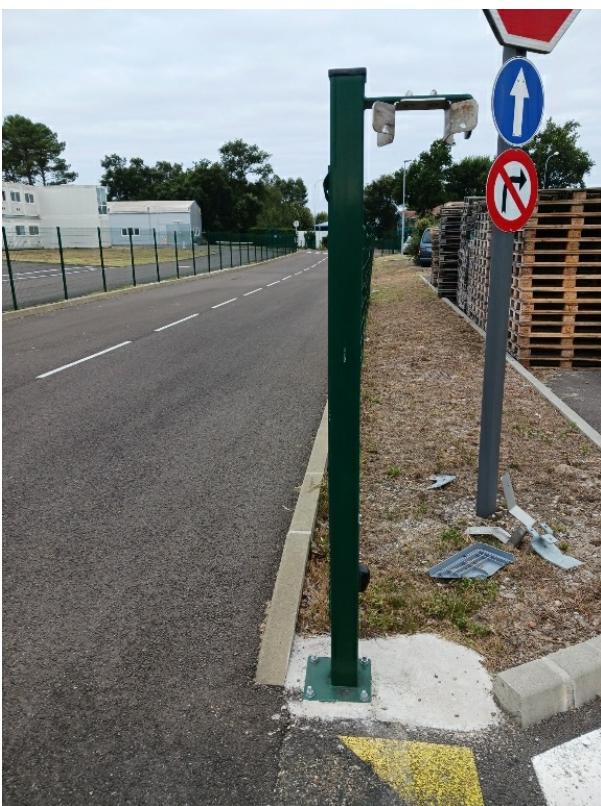
**Photo complémentaire si nécessaire :**

**Commentaire supplémentaire si nécessaire :** portail fonctionnent avec le pau4 separe par asservissement livraisons magasin
