# Etat des lieux Bordeaux

**Liste clients :** XELLA THERMOPIERRE

**ville :** MIOS

**Numéro équipement :** pau 1

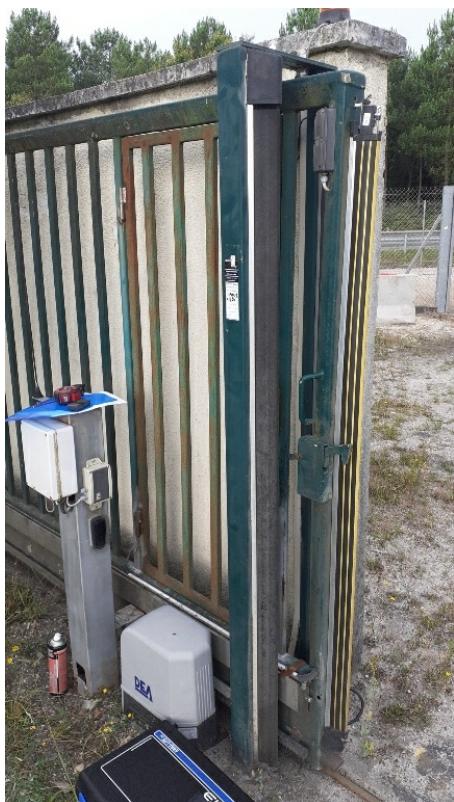
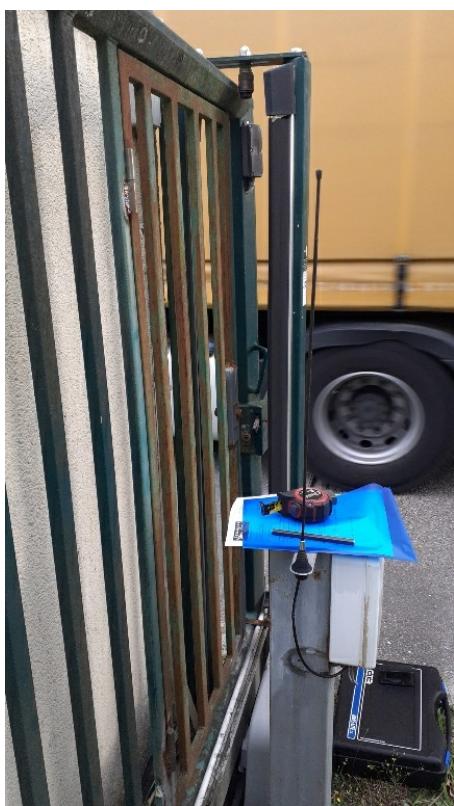
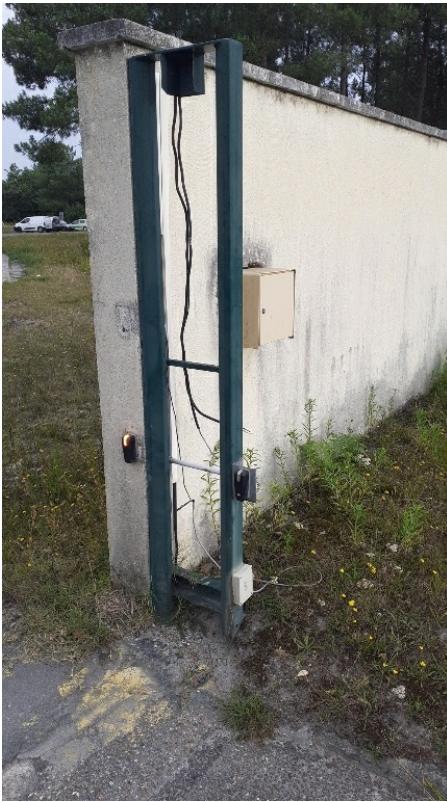
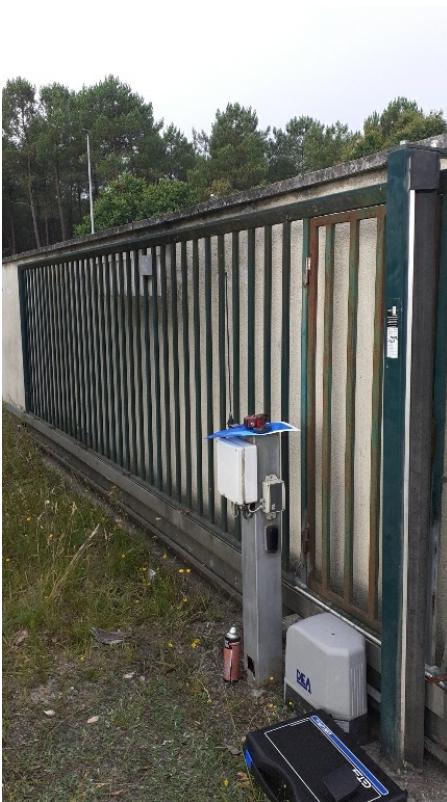
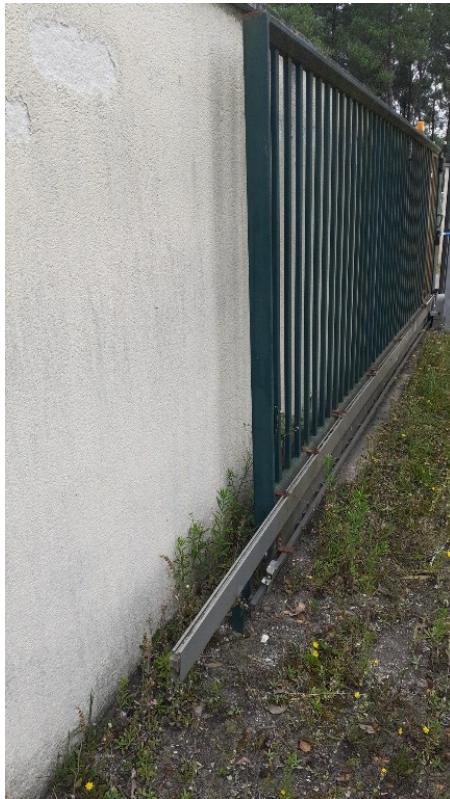
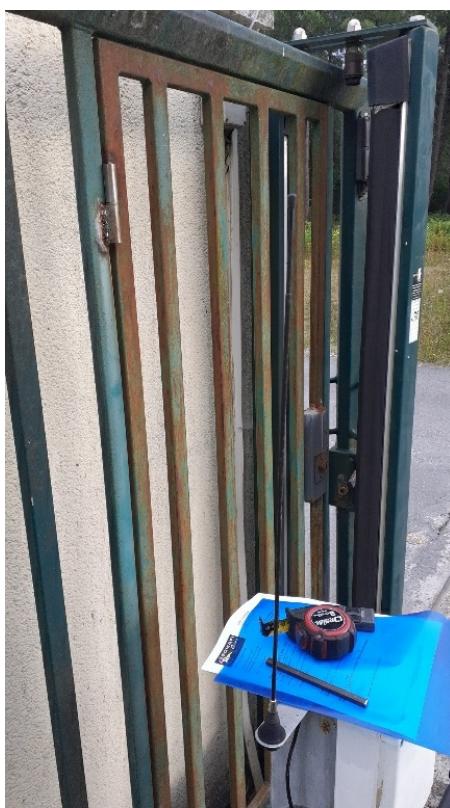
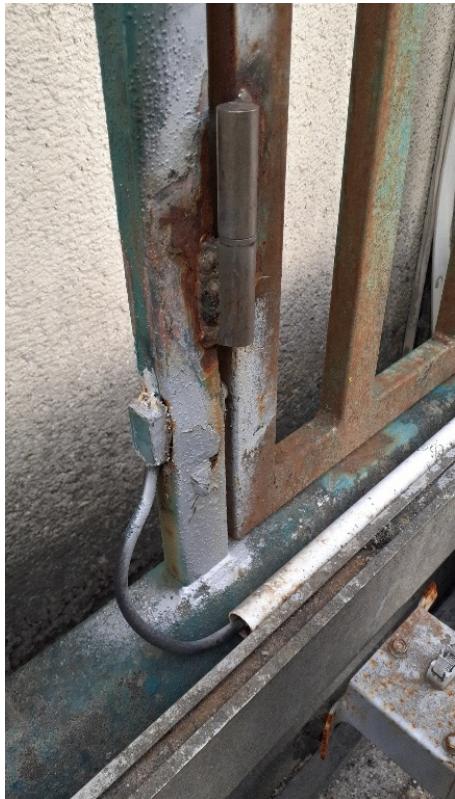
**Photo :**

**Etat général équipement :** Présence de corrosion, Présence de bord tranchant sur le vantail, Présence de partie en relief pouvant créer des zones de cisaillement , coincements, entrainements (serrure, poignée, élément décoratif, boîte au lettre..)

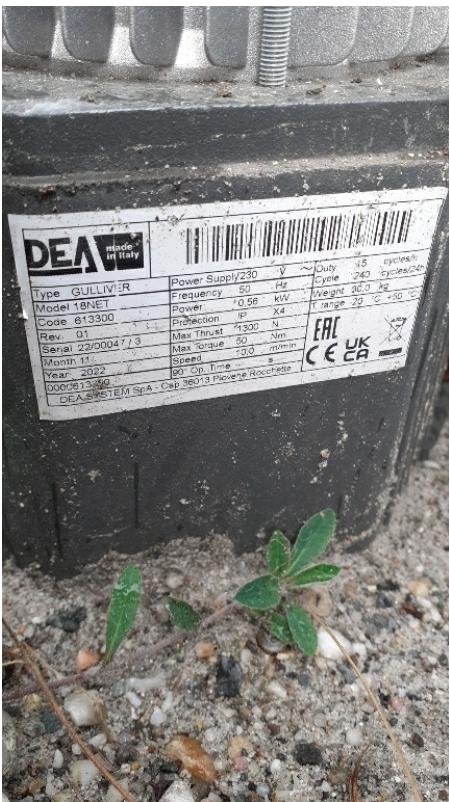
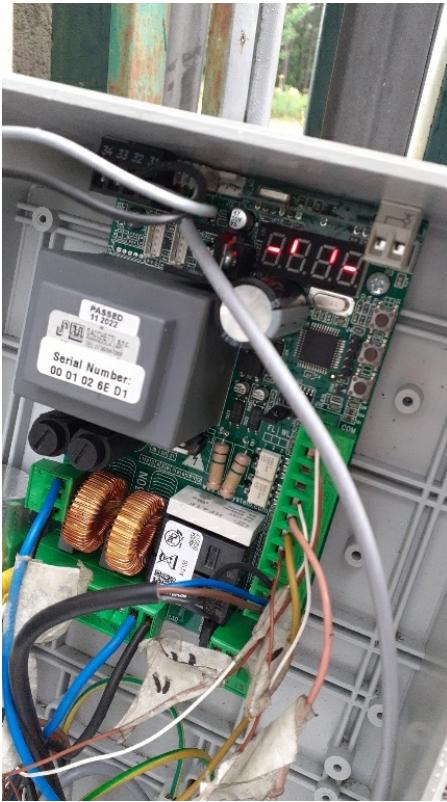
**Photo motorisation et carte électronique** :

**Marque et modèle coffret commande** : net 230 n dea

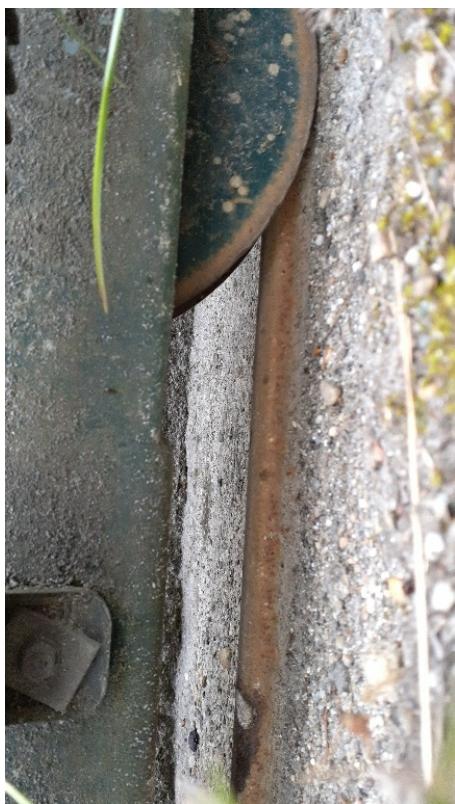
**Photo espace entre rail et galet :**

**Espace inférieur ou égal à 8 mm entre rail et protection galets de roulement :** Non satisfaisant

**Distance entre le bas du portail et le rail inférieur ou le sol (en mm) : 40**

**Commentaire supplémentaire si nécessaire :** beton autour du rail à refaire, clôture grillage à prévoir, asservissement portillon, hauteur des galets et roues non conforme, palpeur arrière à prévoir, éclairage de zone, marquage au sol

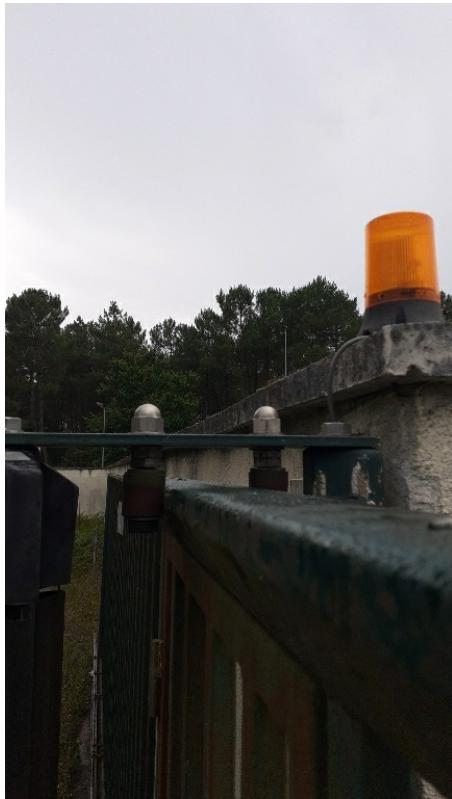
**Photo galets guidage :**

**Espace entre le haut du portail et la platine des galets de guidage inférieur ou égal à 8mm :** Non satisfaisant

**Espace entre le vantail et les galets de guidage inférieur ou égal à 8mm :** Satisfaisant

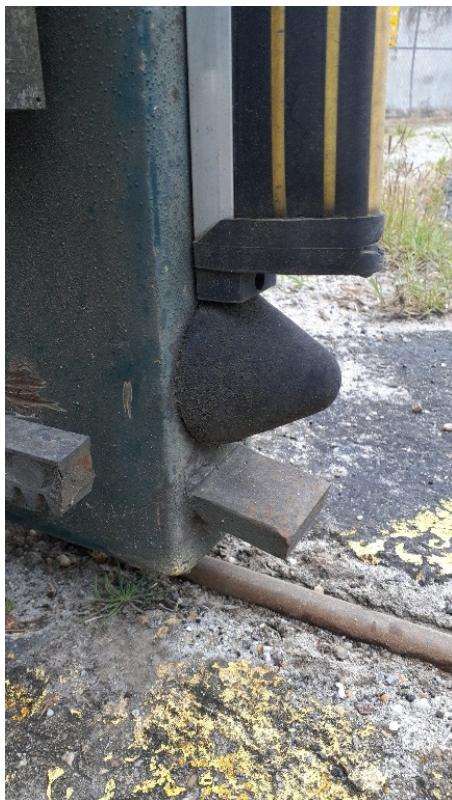
**Photo butée avant :**

Présence de la butée mécanique avant sur le VANTAIL : Oui

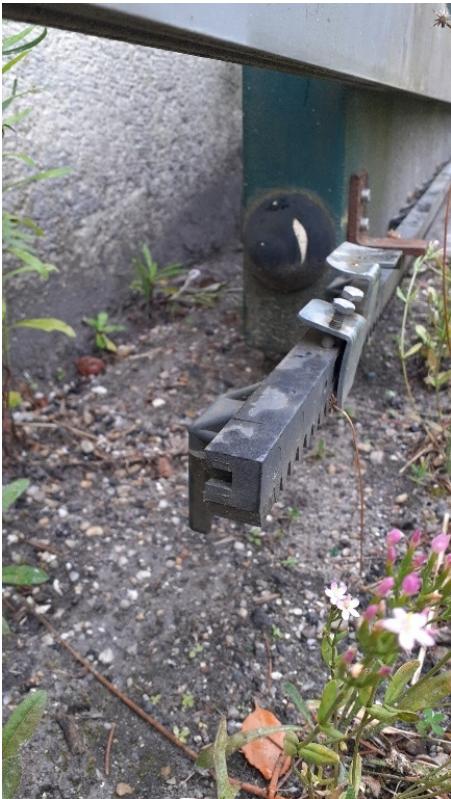
**Photo butée arrière :**

Présence de la butée mécanique arrière sur le VANTAIL : Oui

**Vérification de l'efficacité des butées en fonctionnement manuel :** Satisfaisant

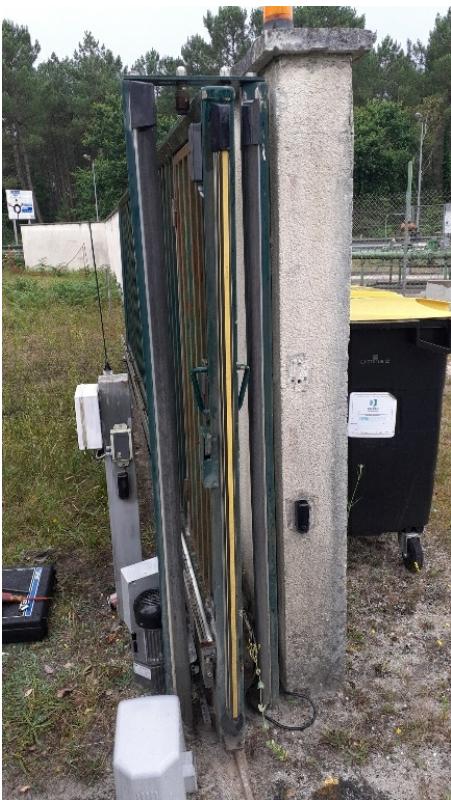
**Photo système anti chute :**

**Présence système anti chutes :** Oui

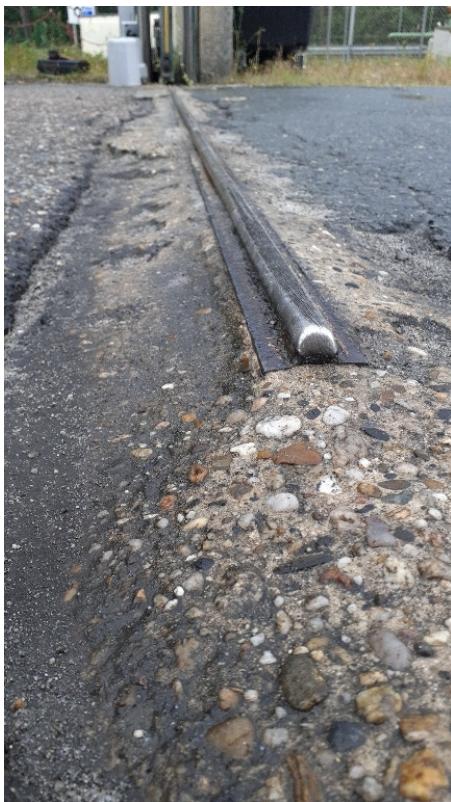
**photo du seuil ou de la surélévation :**

**Seuil ou surélévation supérieur à 5mm ? :** Non

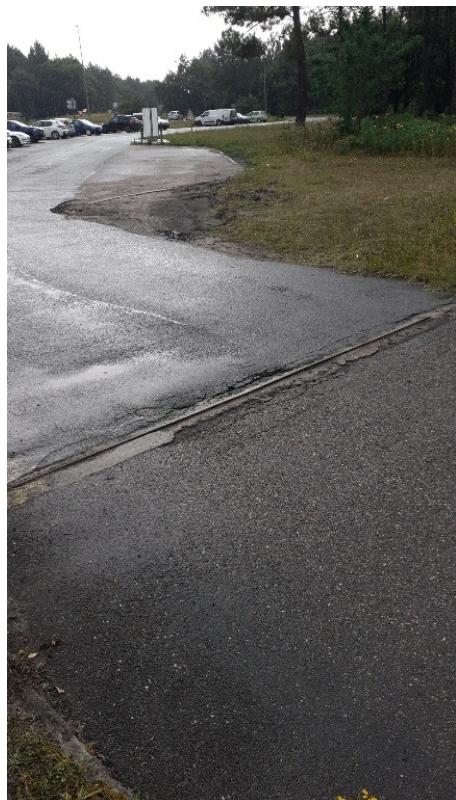
**Photo du marquage au sol :**

**Présence marquage au sol** : Non

**Marquage zone de refoulement** : Non

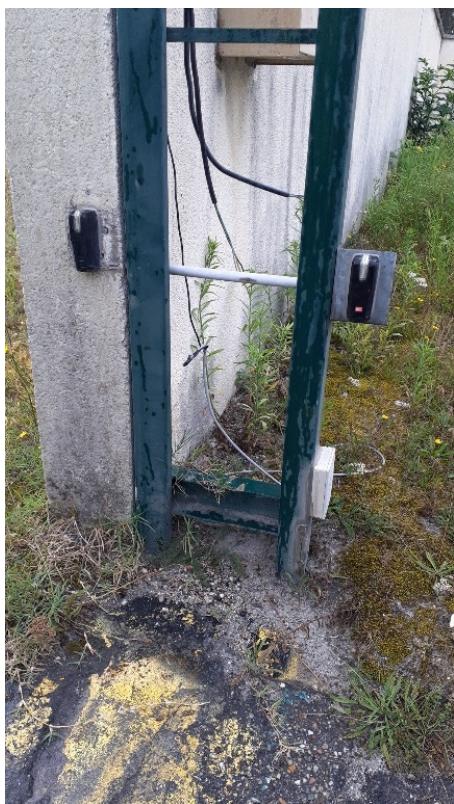
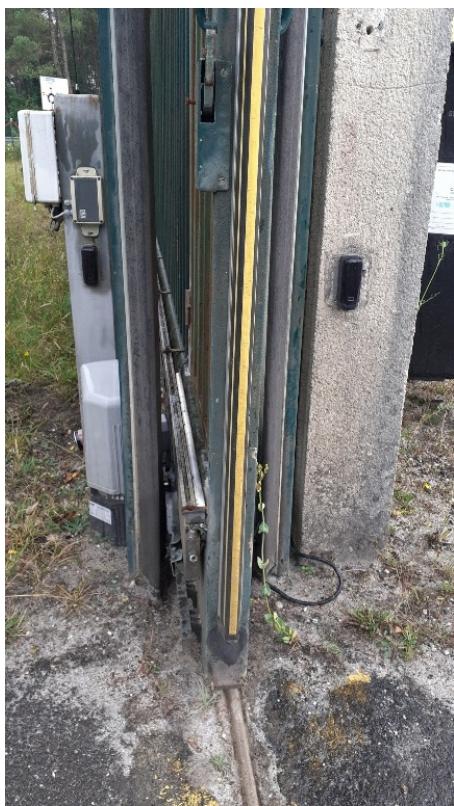
**Photos cellules cotés moteur et réception :**

**Protection à la fermeture cellules : Les 2**

**Fonctionnement cellules : Oui**

**Cote en A (en mm) : 240**

**Cote en B (en mm) : 730**

**Cote en C (en mm) : 180**

**Cote en D (en mm) : 680**

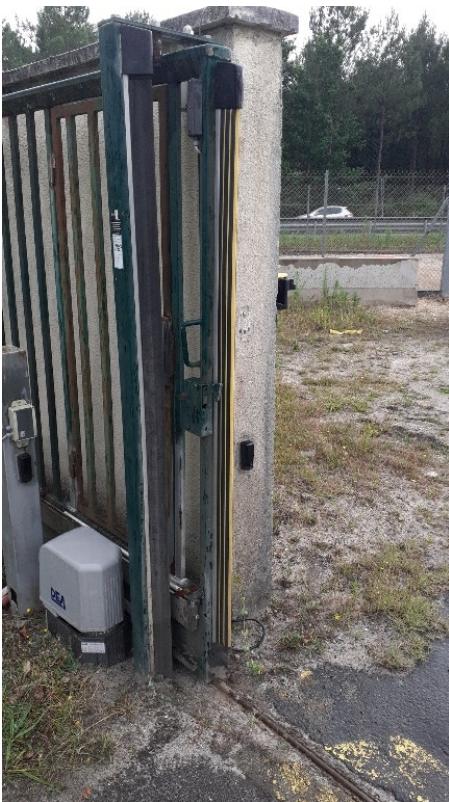
### Photo général bord primaire :

**Protection bord primaire :** Palpeur à la fermeture fonctionnel jusqu'à 2500 mm si nécessaire

**Protection bord secondaire :** Aucun

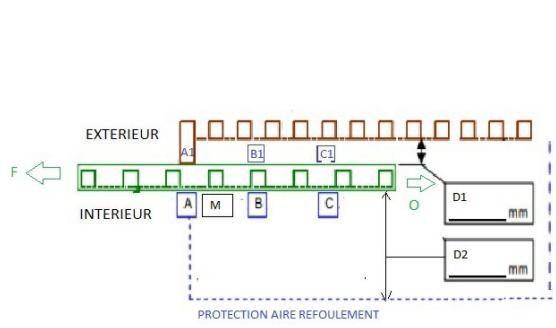
### Implantation :

**Protection aire de refoulement (zone pointillé bleu) :** Aucune protection

**Position des poteaux :** A1

**Protection des zones de cisaillement en A :** Palpeur a l'ouverture fonctionnel du sol et jusqu'à 2500 mm si nécessaire, Palpeur a la fermeture fonctionnel du sol et jusqu'à 2500 mm si nécessaire

**Protection des zones de cisaillement en A1 :** Palpeur a l'ouverture fonctionnel du sol et jusqu'à 2500 mm si nécessaire

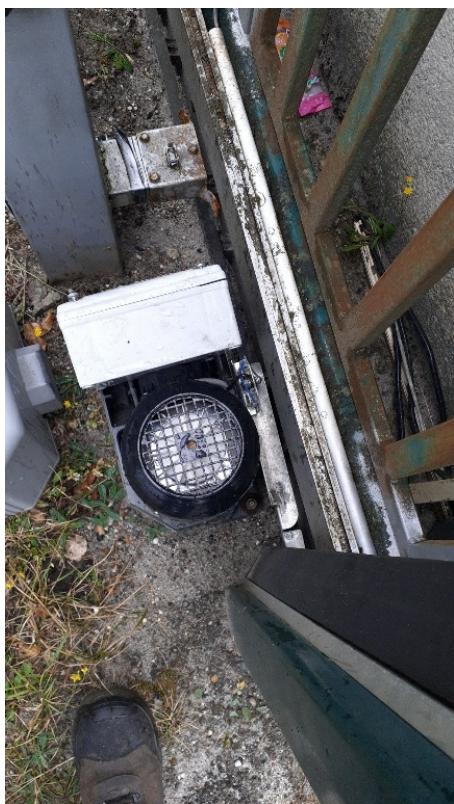
**Photo moteur portail ouvert :**

**Protection des zones de cisaillement en M (moteur) :** Oui

**Distance entre la clôture extérieur et le vantail ( D1 ) (en mm) : 160**

**Distance entre les barreaux du vantail (en mm) : 110**

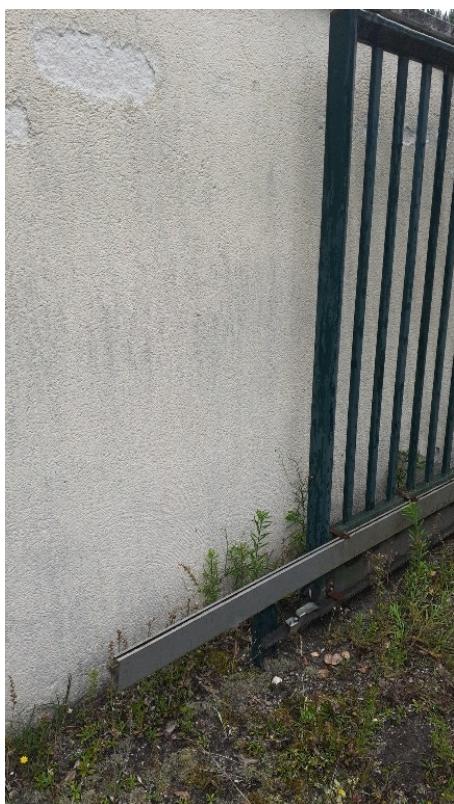
**Photo zone d'écrasement :**

**Zone d'écrasement fin d'ouverture (distance inférieure à 500mm) : Non**

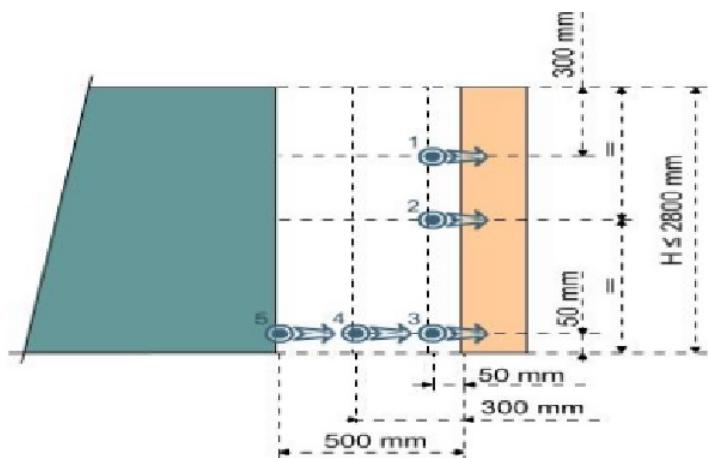
Figure 1 – Points de mesure sur site recommandés

**Valeurs mesurées au point 1 :** fs79, id28, fd on, td osec, fe on

**Valeurs mesurées au point 2 :** fd on, fs 85, td 0 sec, fe on, id 29

**Valeurs mesurées au point 3 :** fd 500, fs 148, td 0.614, fe on, id 30

**Valeurs mesurées au point 4 :** fd 485, fs 142, td 0,598, fe on, id 33

**Valeurs mesurées au point 5 :** fd 378, fs 144, td 0,617, fe on, id 35
