Visite maintenance MONTPELLIER

Nom client: PMD MEDICAL

ville: NIMES

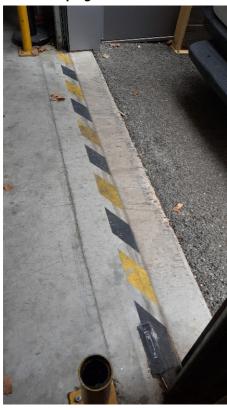
Photo marquage au sol :

ANOMALIE SEC RID RAP VOR PAC COU COF PBA: Usure du marquage au sol

Longueur marquage au sol: 3000
