Visite maintenance GRENOBLE

Date : 18/09/2024

Nom client : SYNDIC BENEVOLE AIR PARC II

Ville : ST ETIENNE DE ST GEOIRS

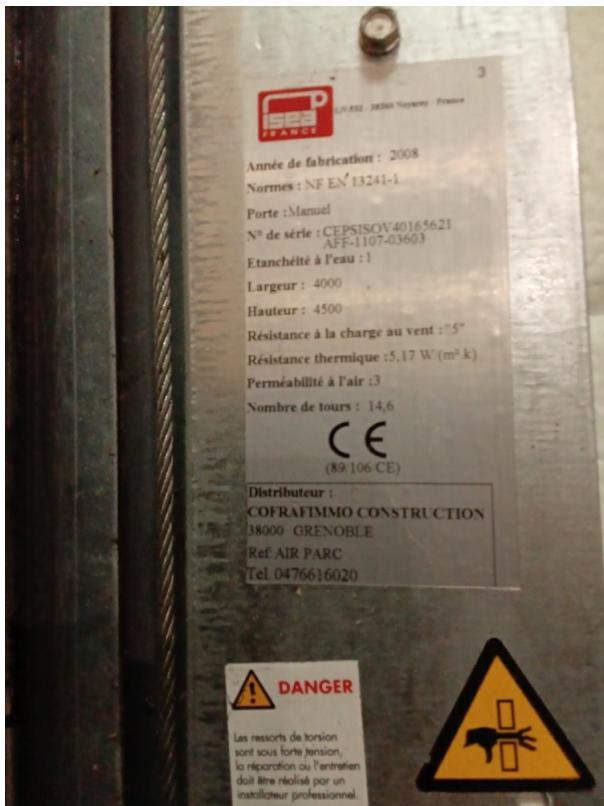
Photo plaque :

ANOMALIE SEC RID RAP VOR PAC COU COF PBA : Verrou à remplacer

Type verrou : Delta

**Anomalie / composant autres : contact portillon hs
système de débrayage hs**

Etat : Travaux à prévoir

Temps de travail estimé pour la remise en état de l'équipement : 1,30h

Hauteur de nacelle nécessaire pour les travaux : 8 M

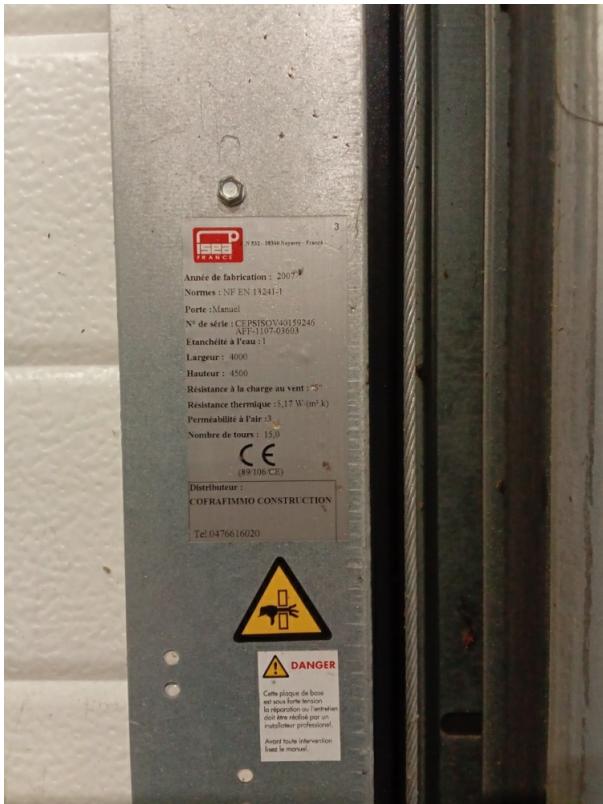
Photo plaque :

Etat : Rien à signaler le jour de la visite. Fonctionnement ok

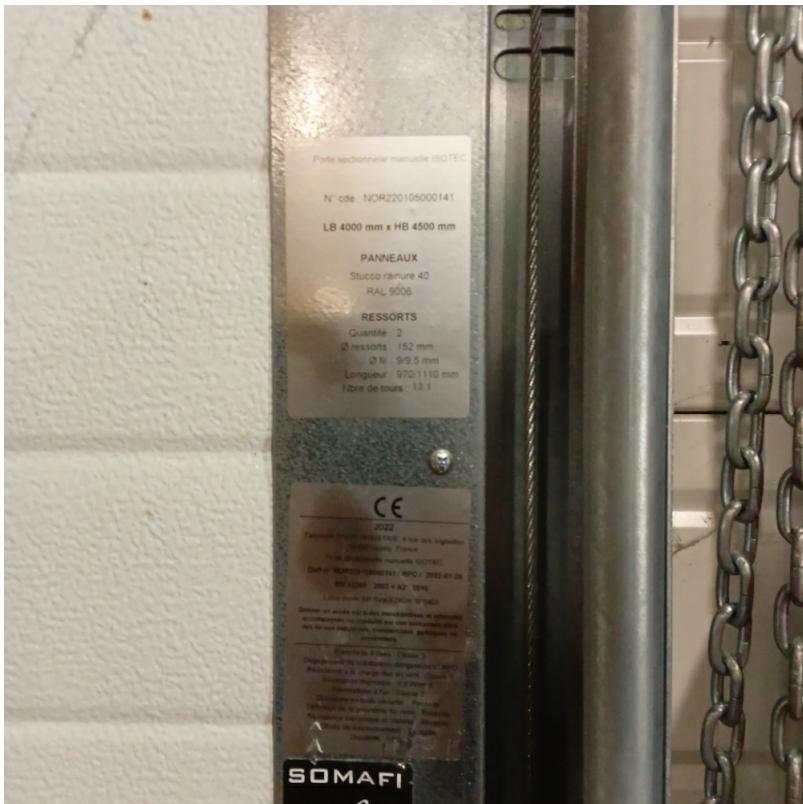
Photo plaque :

ANOMALIE SEC RID RAP VOR PAC COU COF PBA : Joint à remplacer

Type de joint : Vertical

Marque joint : safir

Anomalie / composant autres : nous avons rebander de 1 tour les ressorts

Etat : Travaux à prévoir

Temps de travail estimé pour la remise en état de l'équipement : 1

Hauteur de nacelle nécessaire pour les travaux : 8 M

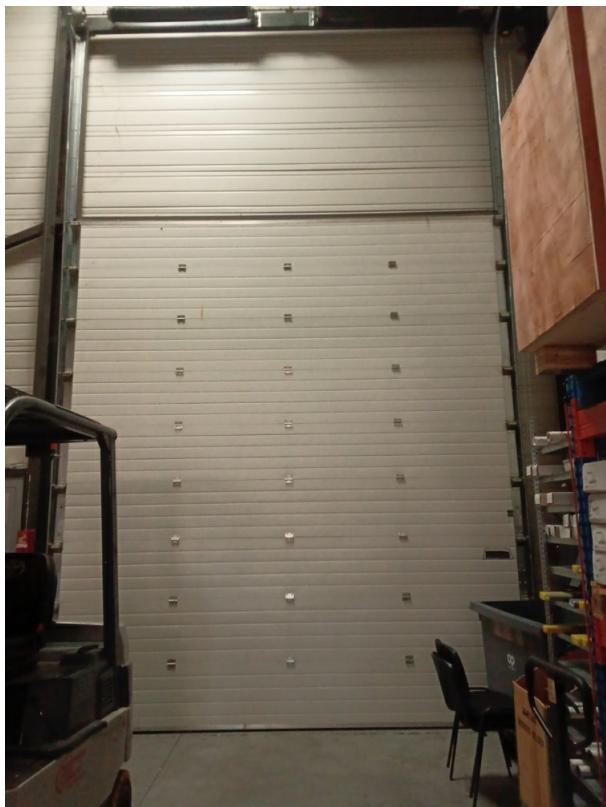
Photo équipement :

Etat : Rien à signaler le jour de la visite. Fonctionnement ok

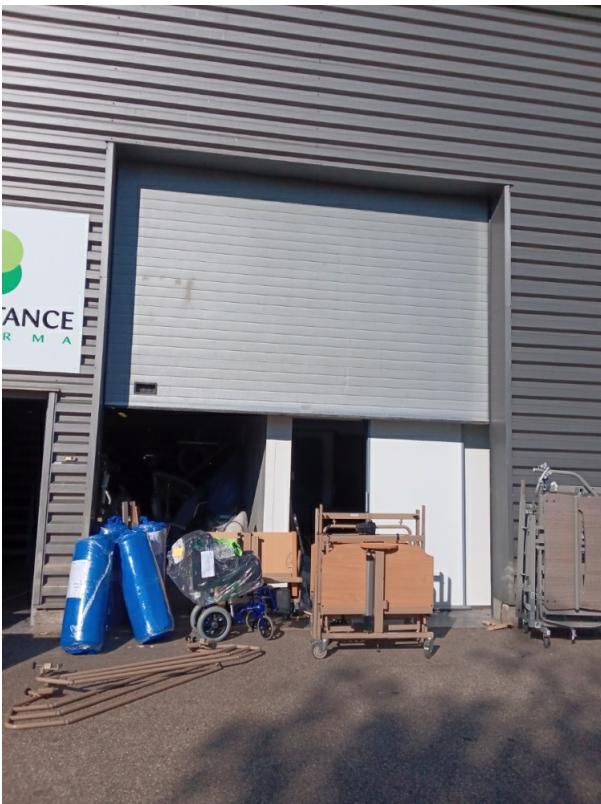
Photo équipement :

Etat : Equipement inaccessible le jour de la visite

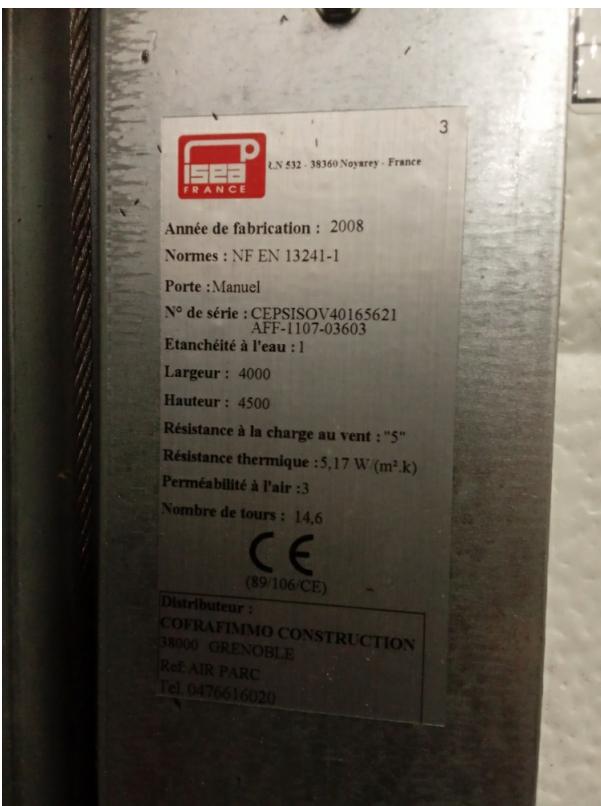
Photo plaque :

ANOMALIE SEC RID RAP VOR PAC COU COF PBA : Traces de choc sur le tablier ne gênant pas le bon fonctionnement

Localisation choc tablier : Panneau bas, Panneau intermédiaire

Anomalie / composant autres : nous avons rebander les ressort de 1 tour

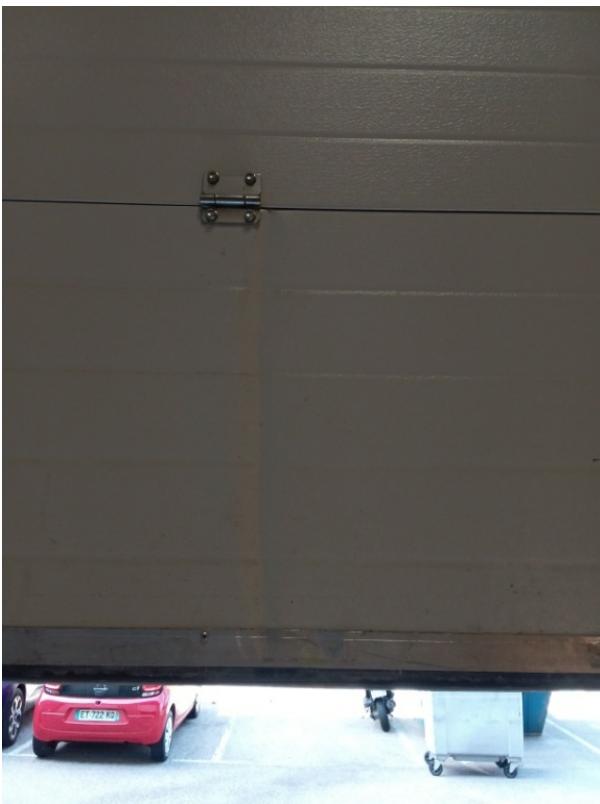
Photo choc tablier :

ANOMALIE SEC RID RAP VOR PAC COU COF PBA : Traces de choc sur le tablier ne gênant pas le bon fonctionnement

Localisation choc tablier : Panneau bas

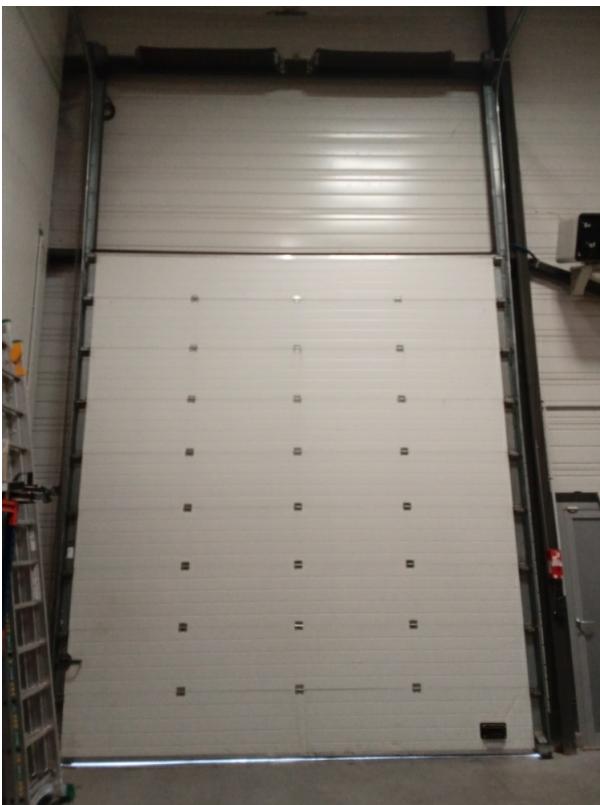
Photo équipement :

Anomalie / composant autres : nous avons refait un tour de ressort

Etat : Travaux à prévoir

Temps de travail estimé pour la remise en état de l'équipement : 1h

Hauteur de nacelle nécessaire pour les travaux : 8 M

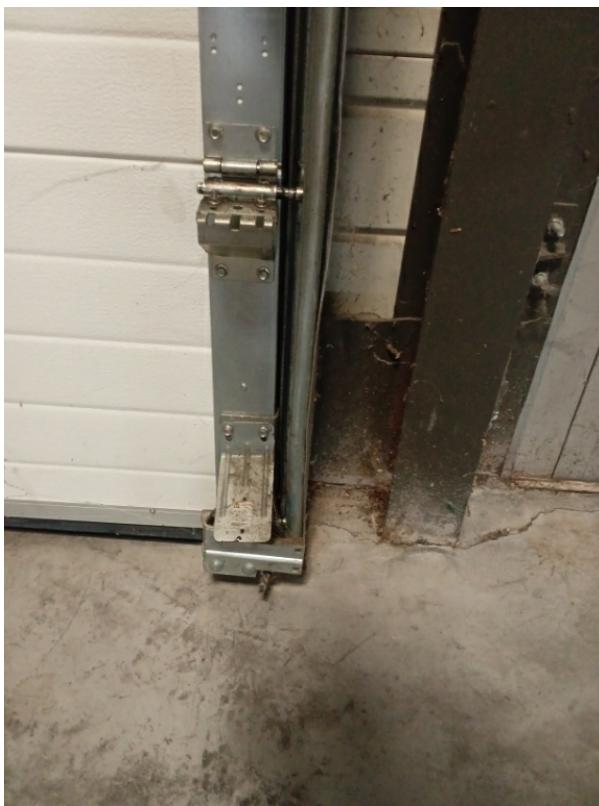
Photo rail :

ANOMALIE SEC RID RAP VOR PAC COU COF PBA : Rail à remplacer

Longueur rail : 100

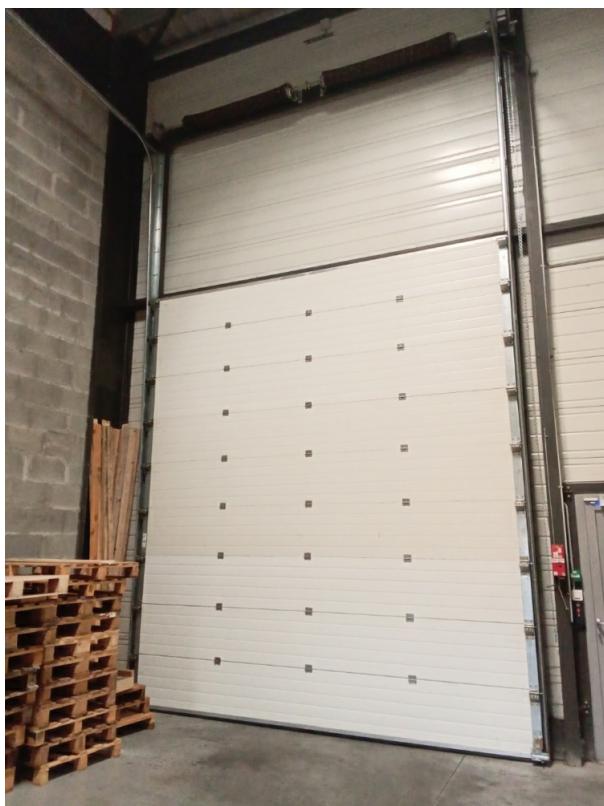
Photo équipement :

Etat : Travaux à prévoir

Temps de travail estimé pour la remise en état de l'équipement : 1

Hauteur de nacelle nécessaire pour les travaux : Pas de nacelle

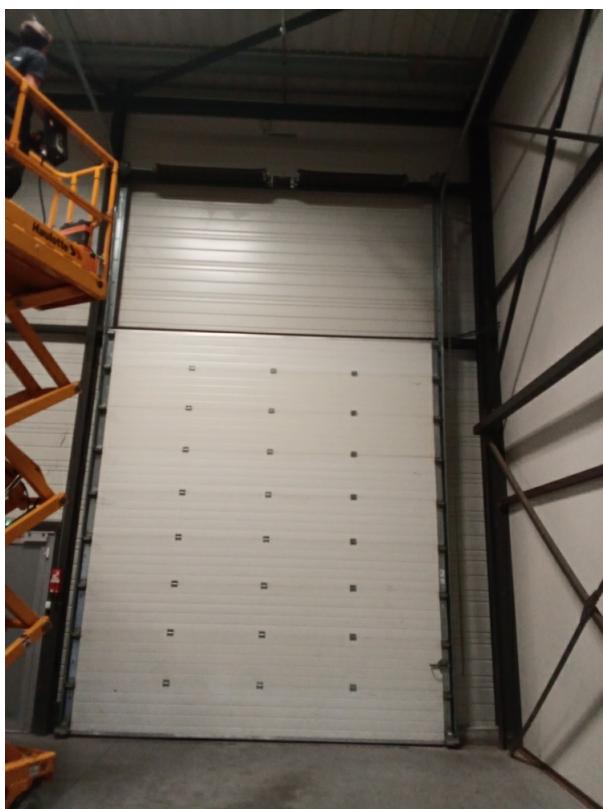
Photo équipement :

Etat : Travaux à prévoir

Temps de travail estimé pour la remise en état de l'équipement : 1h30

Hauteur de nacelle nécessaire pour les travaux : 8 M

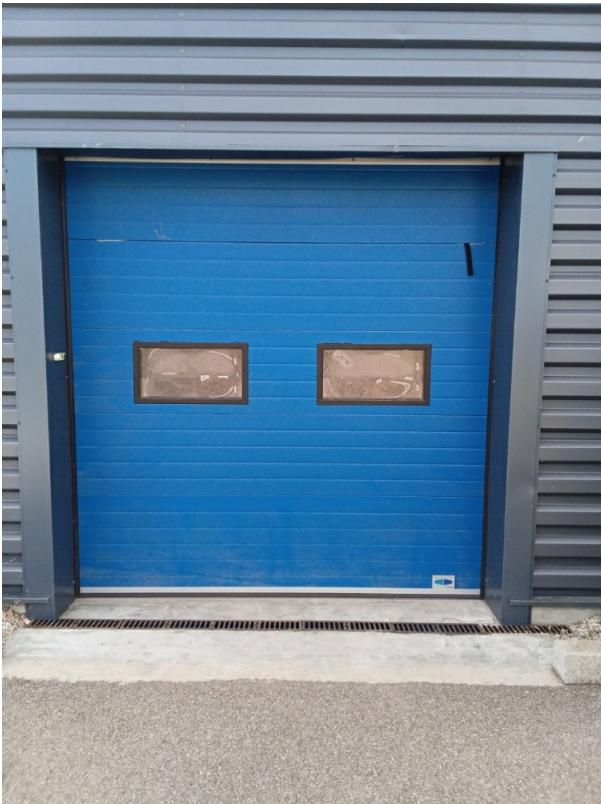
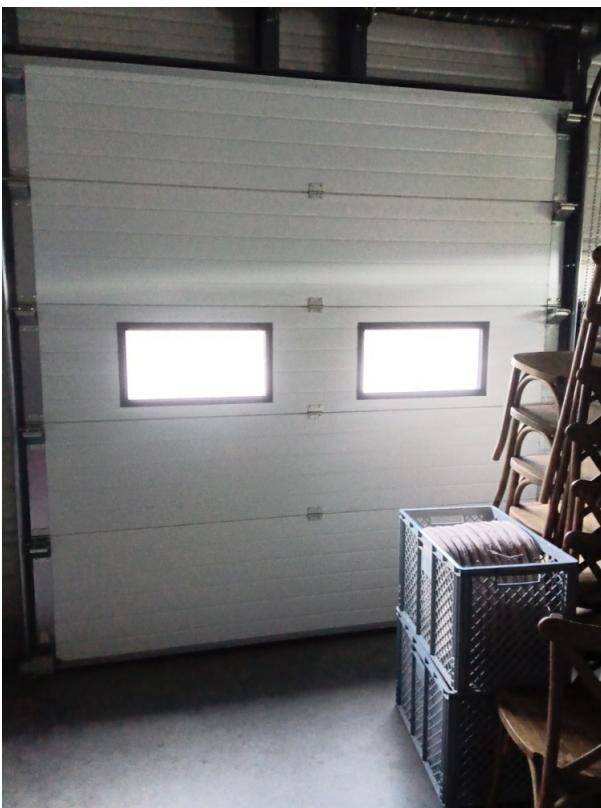
Photo équipement :

Anomalie / composant autres : joint de panneau sort lors de la fermeture voir photos

Etat : Travaux à prévoir

Temps de travail estimé pour la remise en état de l'équipement : 1

Hauteur de nacelle nécessaire pour les travaux : 6 M

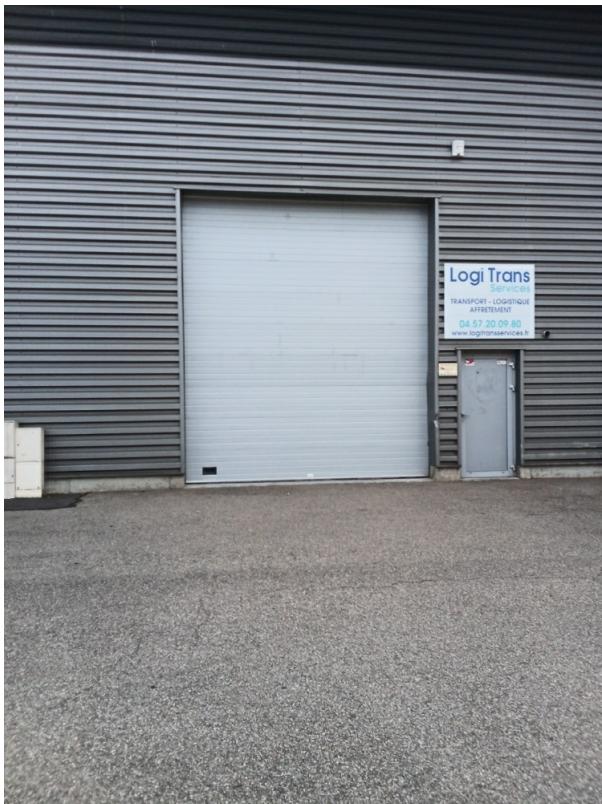
Photo équipement :

Etat : Equipement inaccessible le jour de la visite
