# Visite maintenance MONTPELLIER

**Nom client :** MONDIAL RELAY ST JEAN DE VEDAS

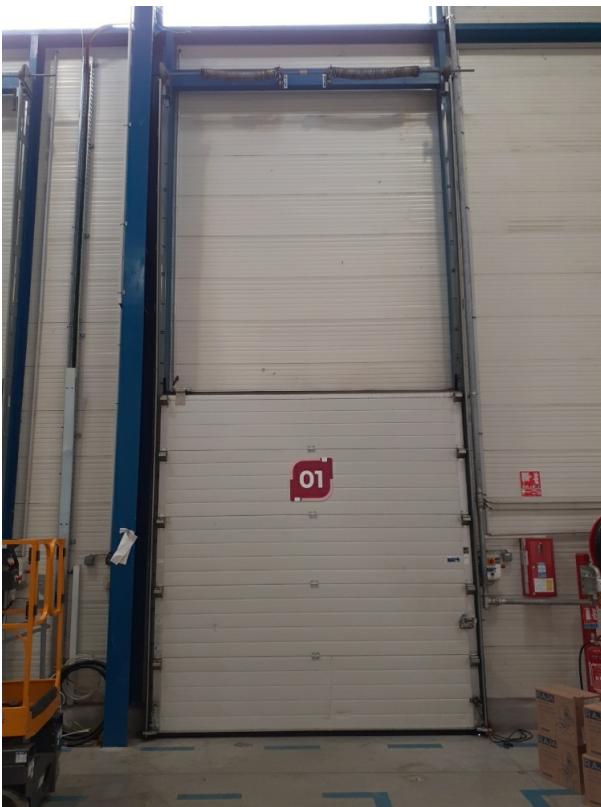
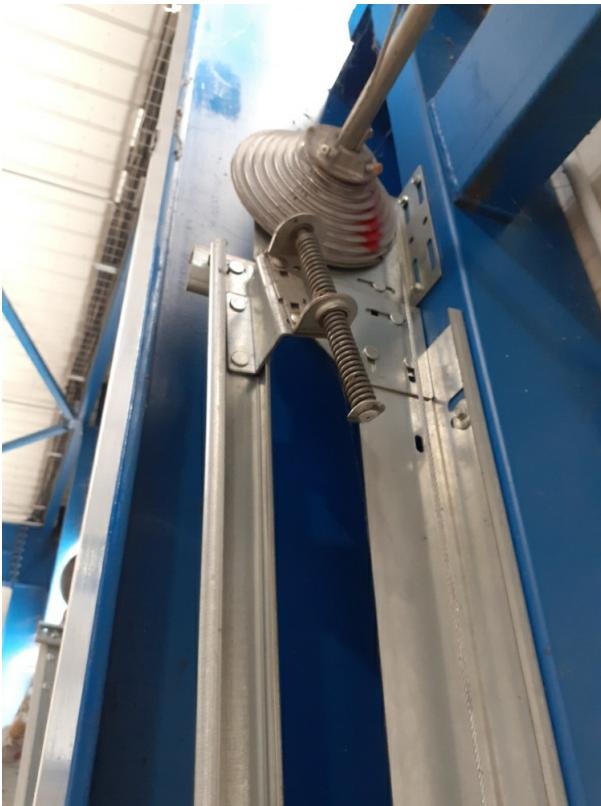
**Equipement :** SEC01

**ANOMALIE SEC RID RAP VOR PAC COU COF PBA : Butée à remplacer**

**Nombre butée à remplacer : 2**

**Modèle butée : pour lever vertical**

**Longueur butée : 210**

**Anomalie / composant autres : petit choc panneau bas**

**Etat : Travaux à prévoir**

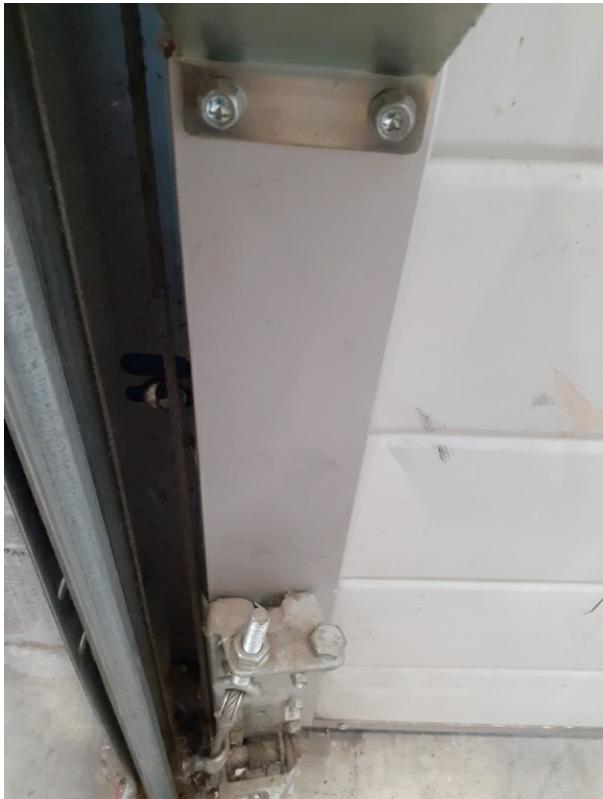
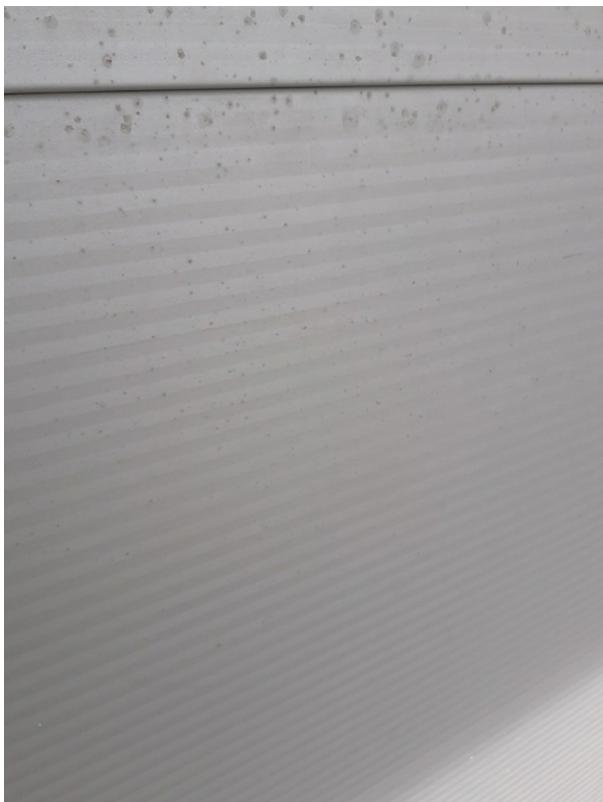
**Photo panneau bas inter/ext :**

ANOMALIE SEC RID RAP VOR PAC COU COF PBA : Panneaux à remplacer, Parachute à remplacer

Type panneau à remplacer : Bas

Nombre panneau à remplacer : 1

Localisation panneau à remplacer (numéro panneau) : 1

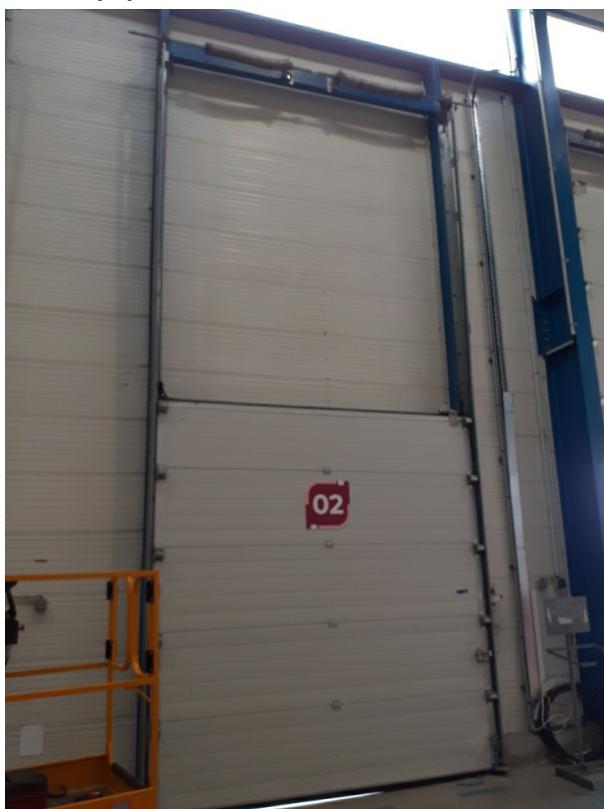
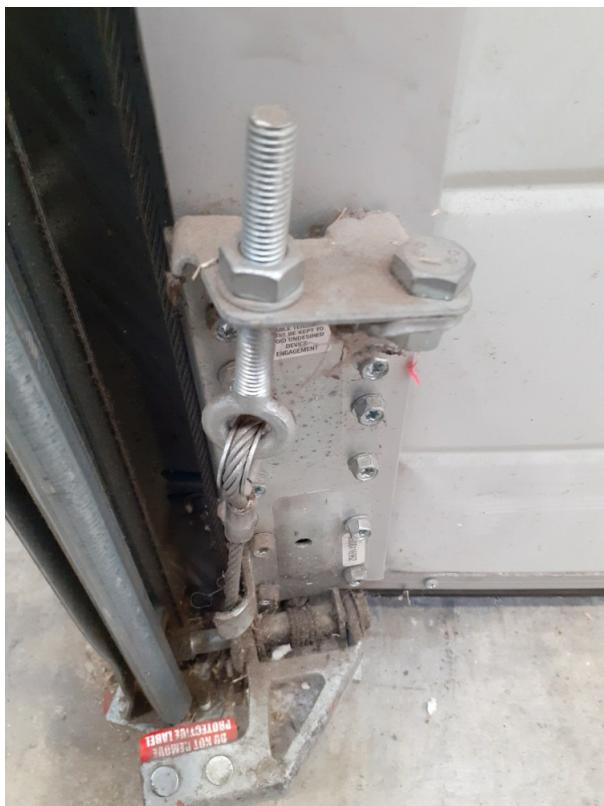
**Equipement :** SEC02

**Anomalie / composant autres :** parachute cable à remplacer

**Etat :** Travaux obligatoires

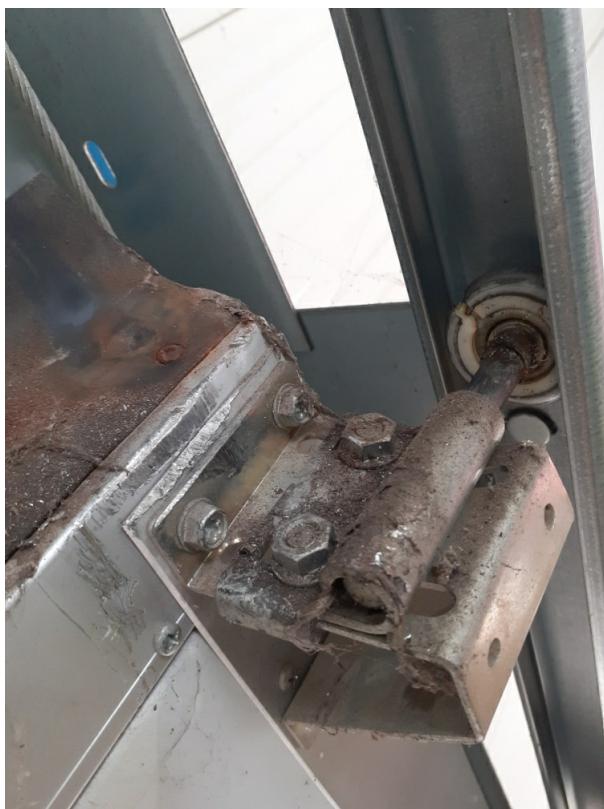
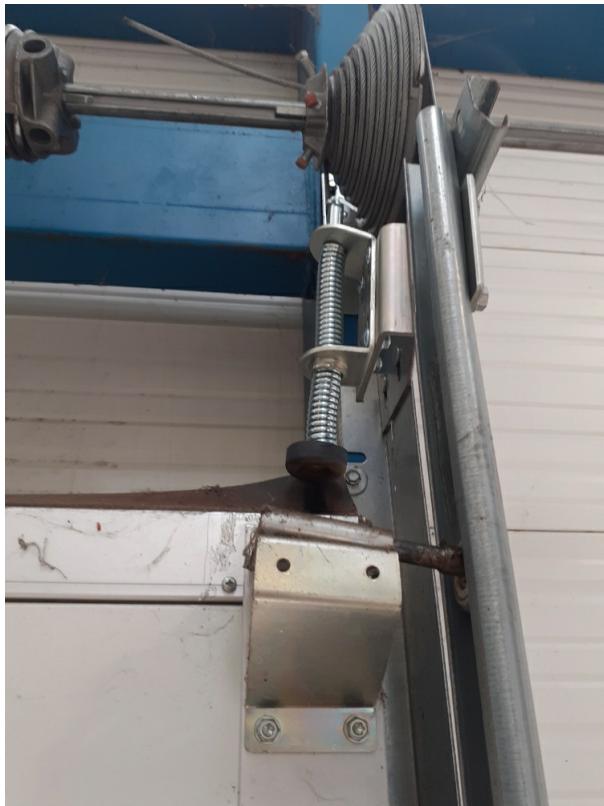
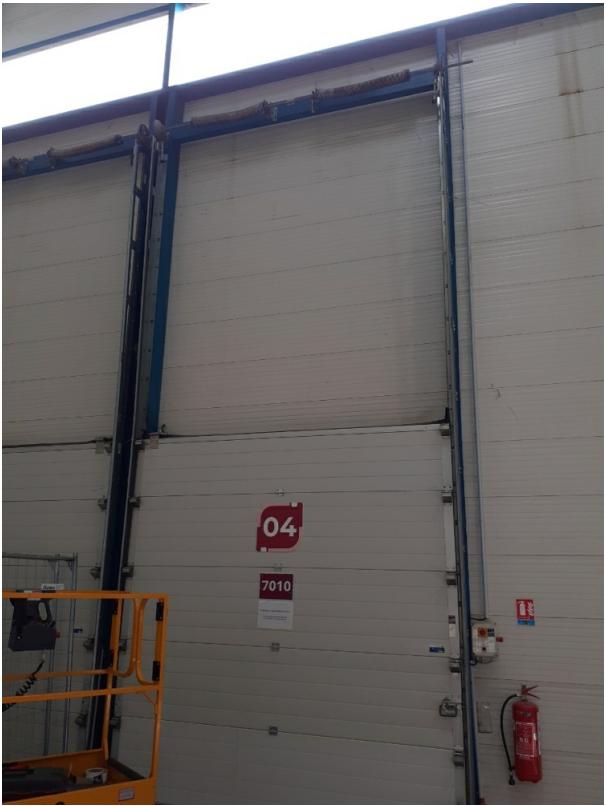
**Equipement : SEC04**

**Anomalie / composant autres :** panneau bas abîmé ne gène pas le fonctionnement , support roulette et roulette panneau haut à remplacer et butée ressort seule même côté

**Etat :** Travaux à prévoir

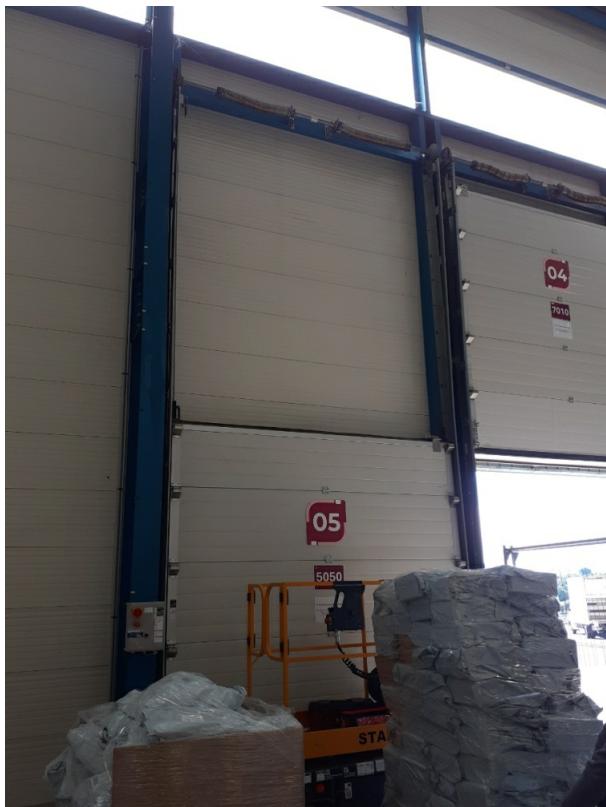
**Equipement :** SEC05

**Anomalie / composant autres :** 2 butées courtes à remplacer sans support

**Etat :** Travaux à prévoir

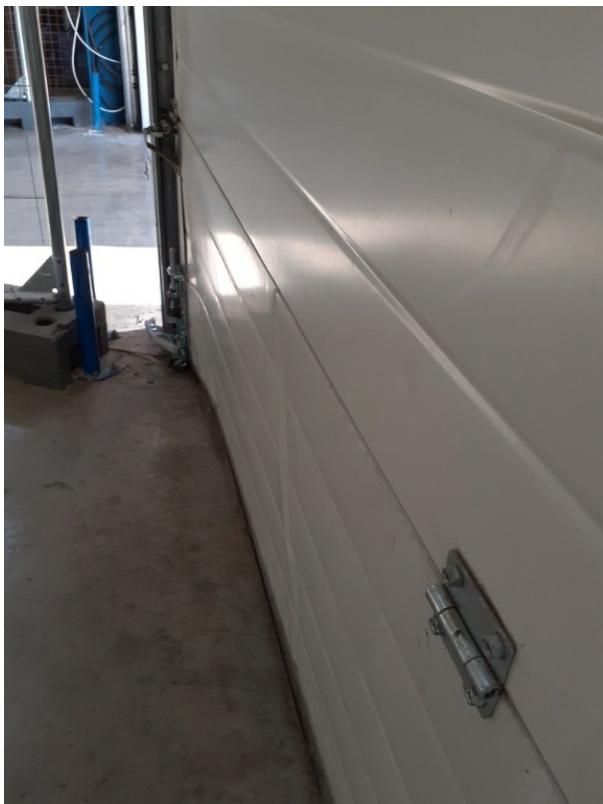
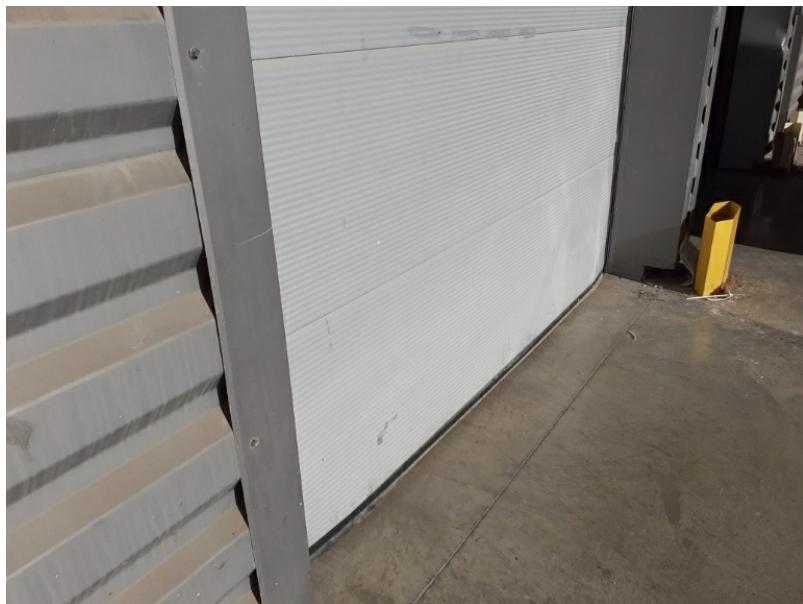
**Photo panneau bas inter/ext :**

**ANOMALIE SEC RID RAP VOR PAC COU COF PBA : Panneaux à remplacer**

**Type panneau à remplacer : Bas**

**Nombre panneau à remplacer : 1**

**Localisation panneau à remplacer (numéro panneau) : 1**

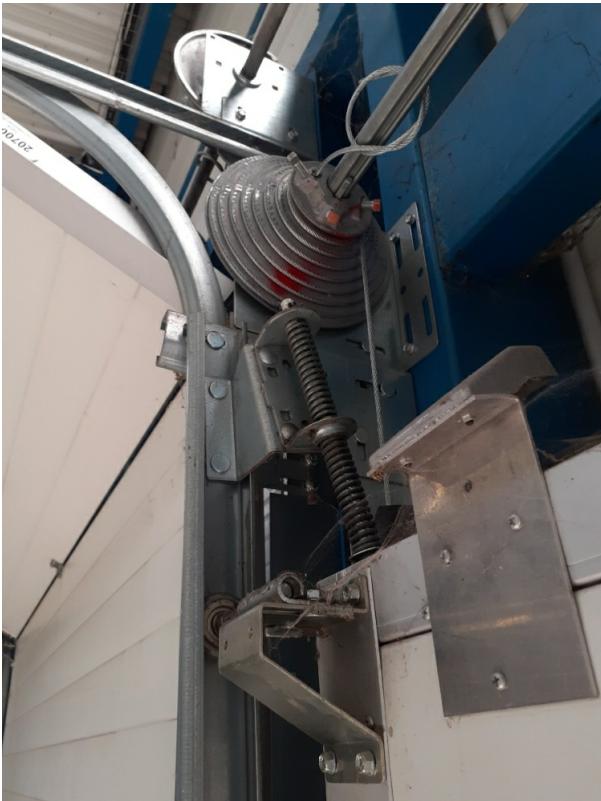
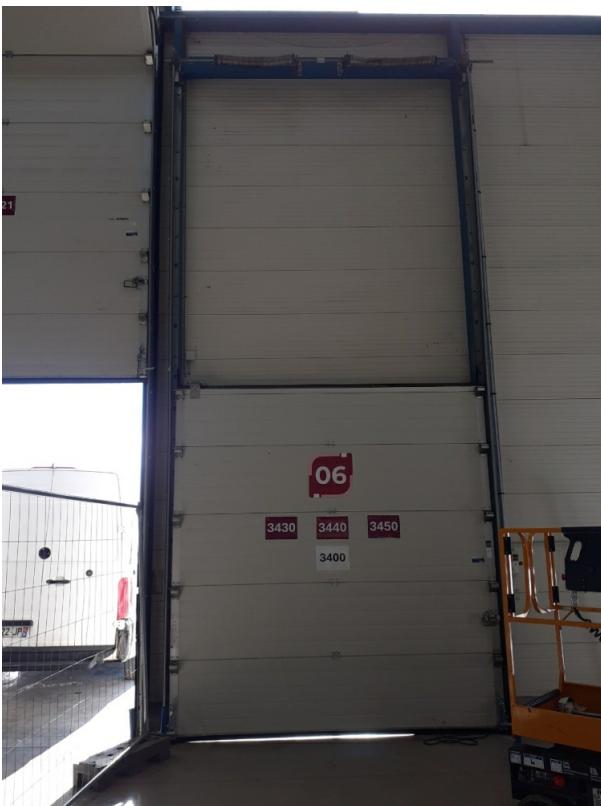
**Equipement :** SEC06

**Anomalie / composant autres :** butée ressort avec support à remplacer (courte)

**Etat :** Travaux obligatoires
