Visite maintenance GRENOBLE

Date : 30/09/2024

Nom client : LEROY MERLIN ST EGREVE

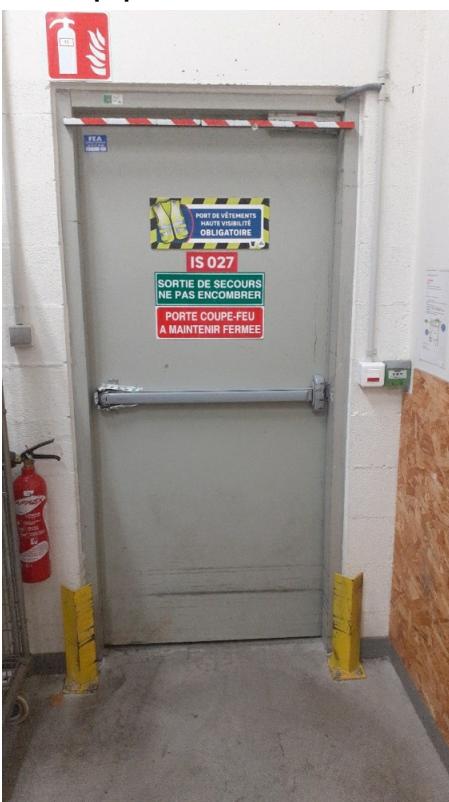
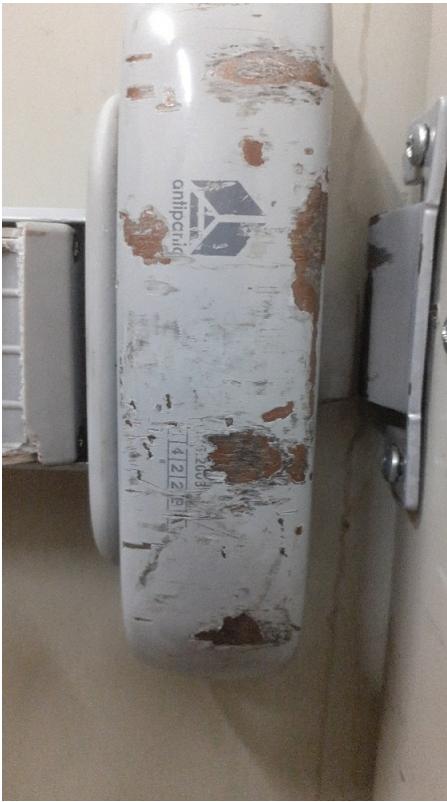
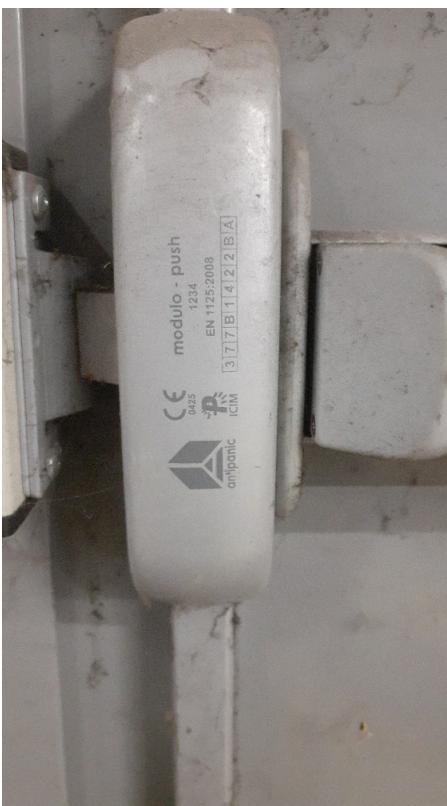
Equipement : BPO27

Anomalie / composant autres : barre antipanique cassé

Etat : Travaux à prévoir

Temps de travail estimé pour la remise en état de l'équipement : 1h

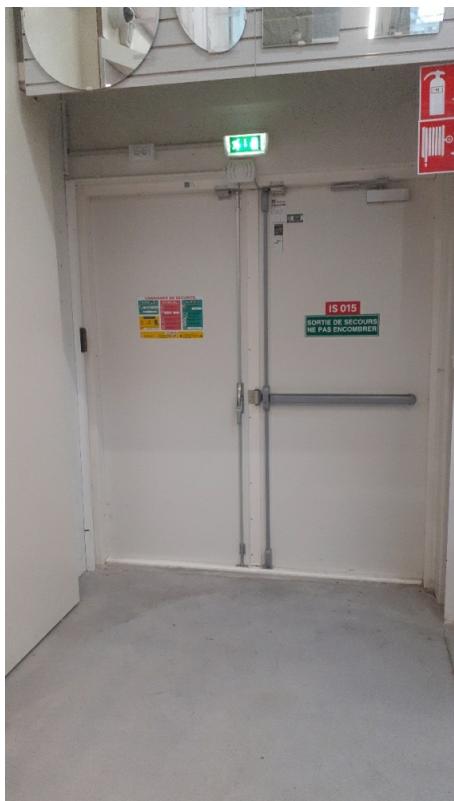
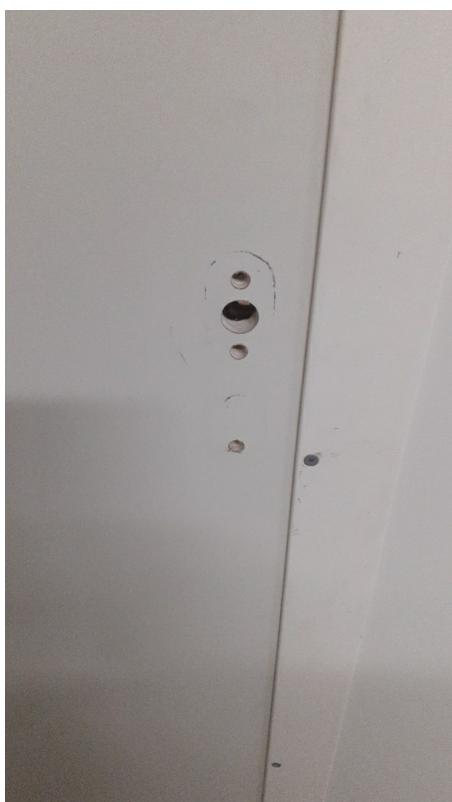
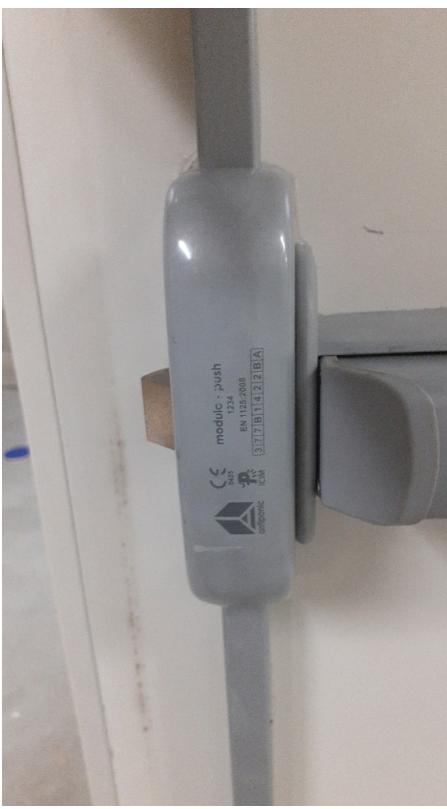
Equipement : BPO15

Anomalie / composant autres : absence poignée extérieure . faire devis

photo prise sur autre porte pour modèle

Etat : Travaux à prévoir

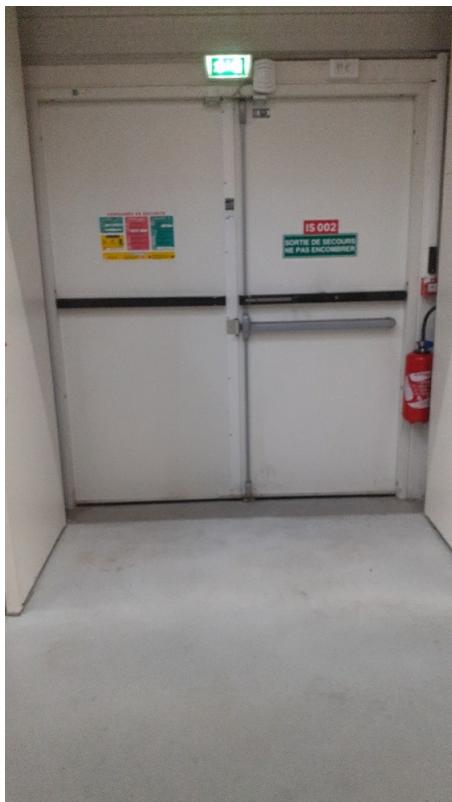
Equipement : BPO02

Anomalie / composant autres : point dur à l'ouverture : fortement au sol

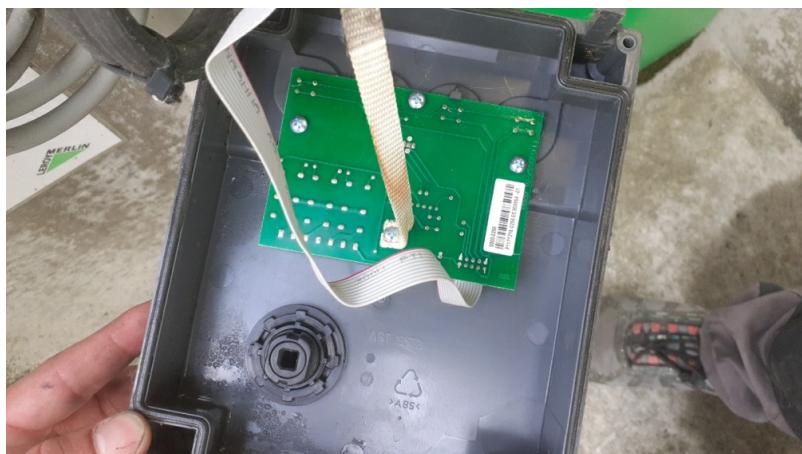
Equipement : NIV02

Liste anomalie NIV MIP PLQ :

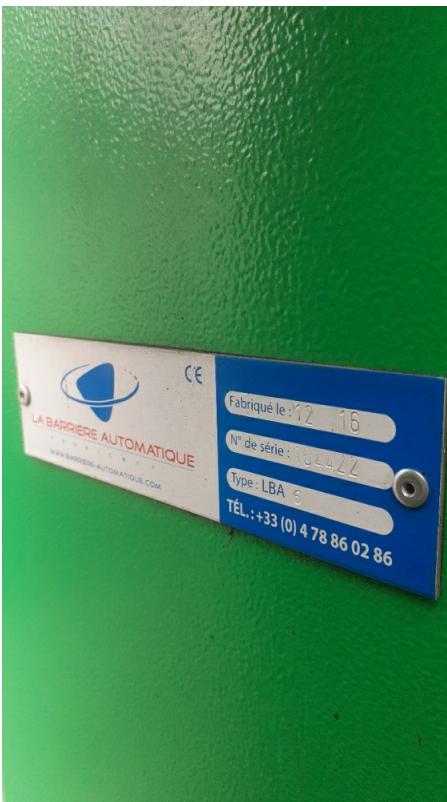
Equipement : BLE02

Anomalie BLE : Ressort de compensation à remplacer

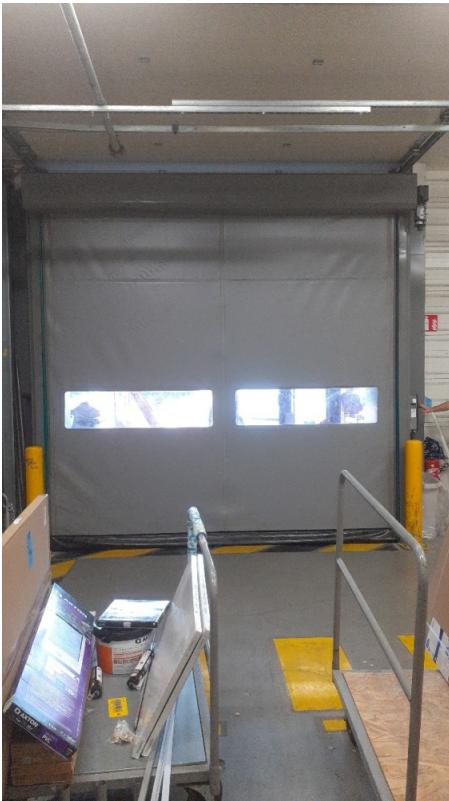
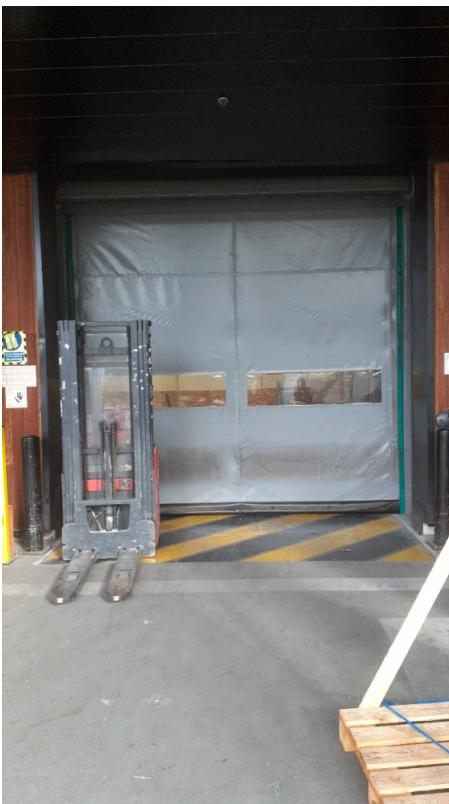
Equipement : RAP05

Anomalie / composant autres : reprise fixation et collage des montants pour alignement cellules effectué

Etat : Rien à signaler le jour de la visite. Fonctionnement ok

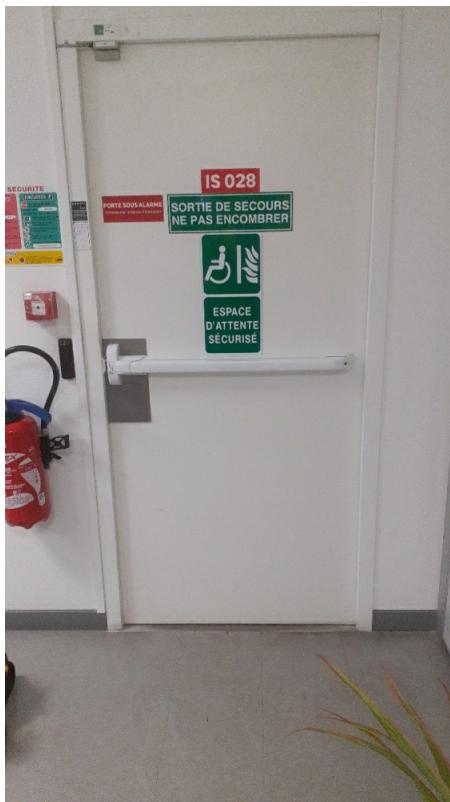
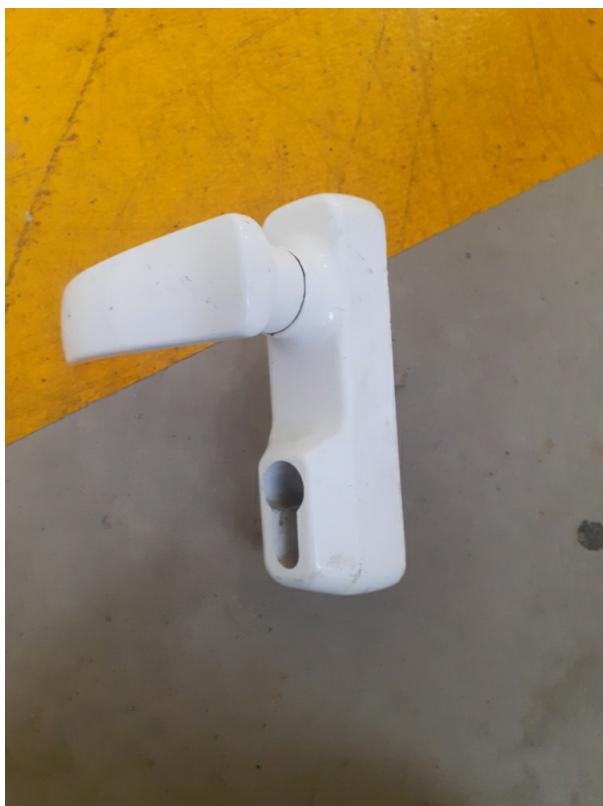
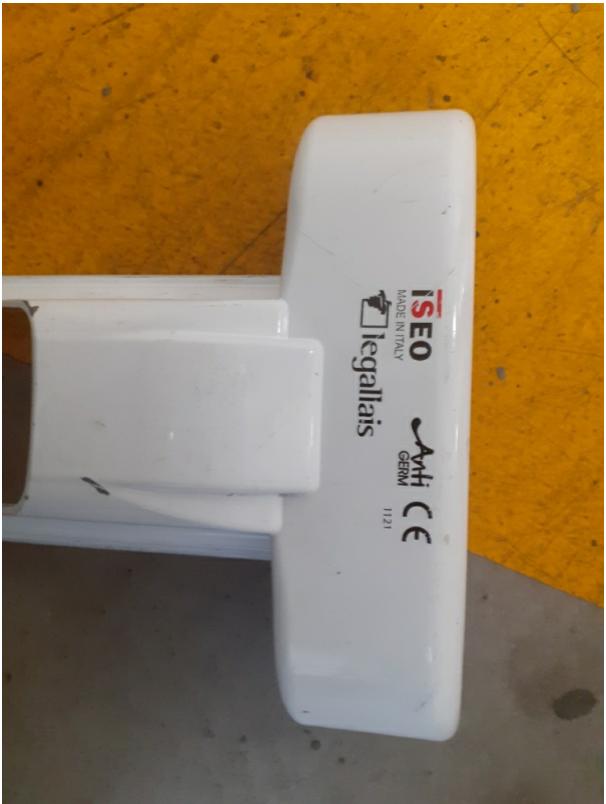
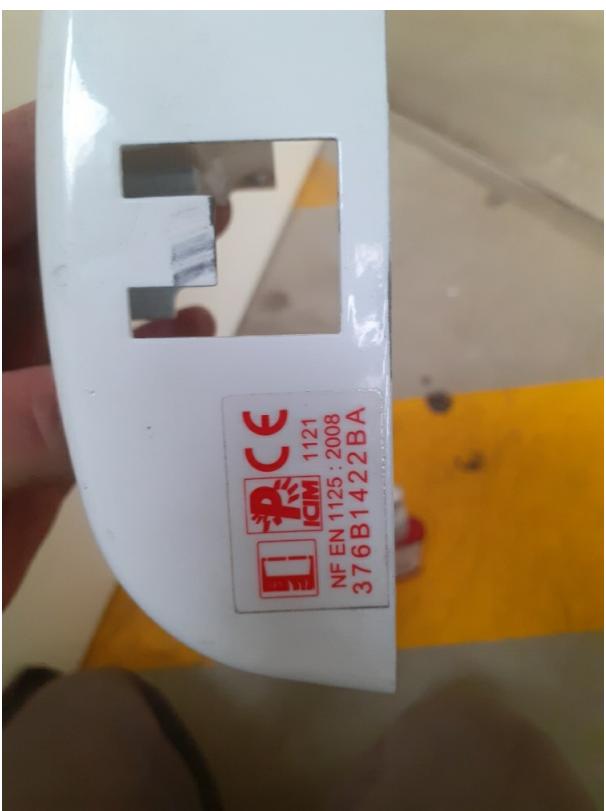
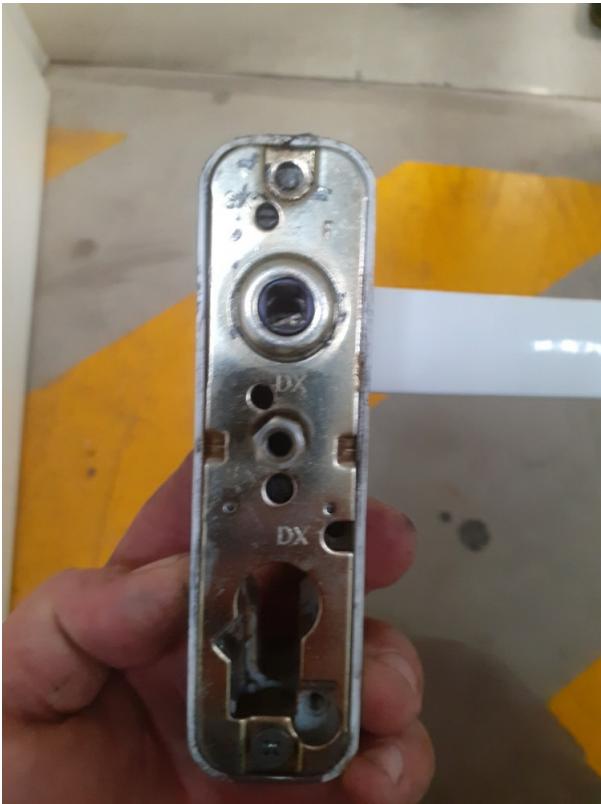
Equipement : BPO28

Anomalie / composant autres : réparation provisoire poignée extérieure a remplacer

Etat : Travaux à prévoir

Temps de travail estimé pour la remise en état de l'équipement : 1h

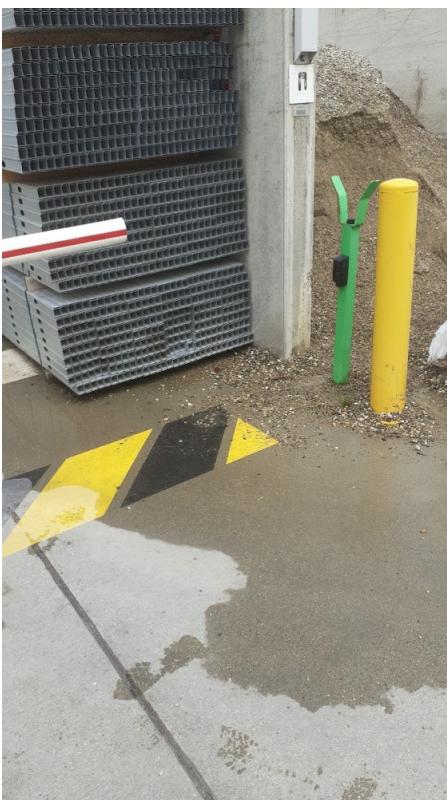
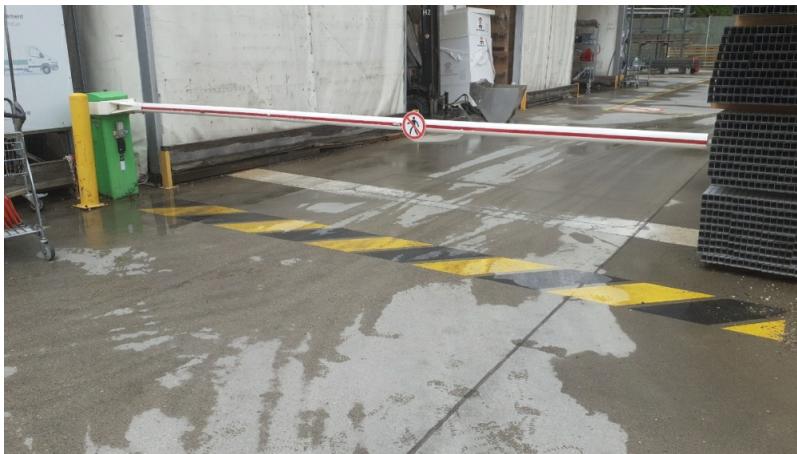
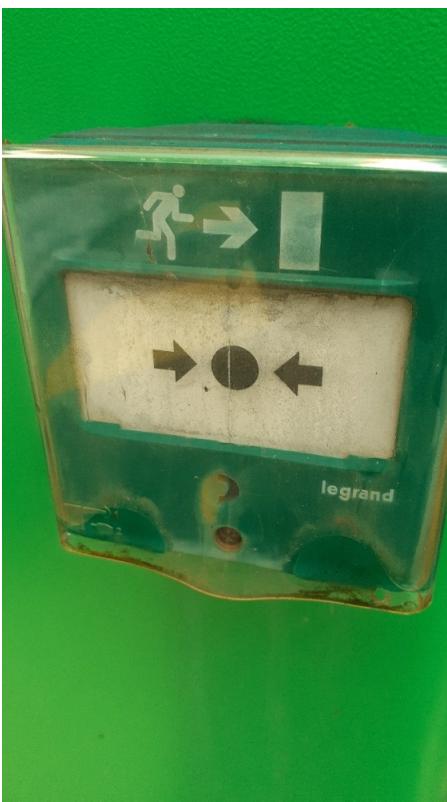
Equipement : BLE04

Anomalie / composant autres : à la demande du client : devis pour déplacement potelet de réception (renurage pour fourreau cellule , rebouchage)
boîtier d'ouverture d'urgence cassé à remplacer

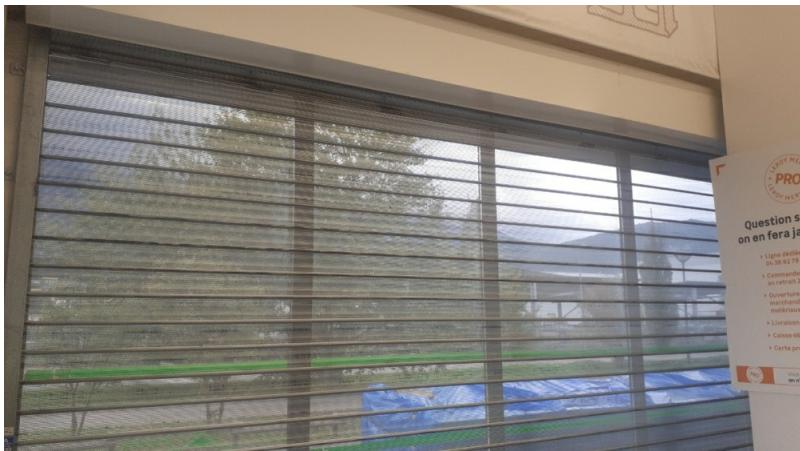
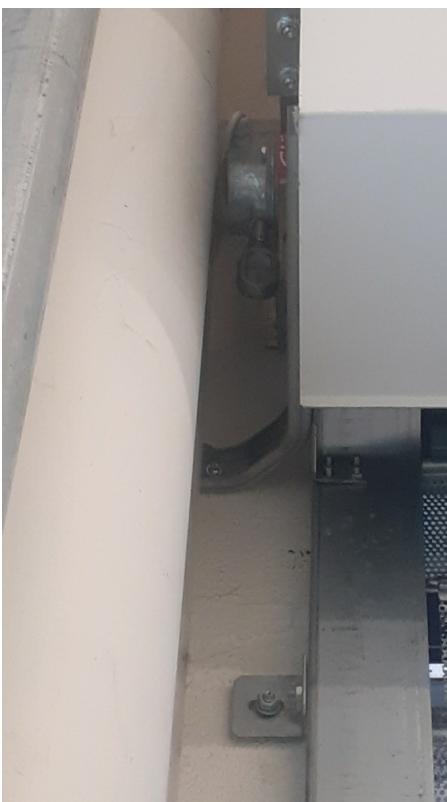
Equipement : RID09

Anomalie / composant autres : absence manivelle de débrayage

Etat : Rien à signaler le jour de la visite. Fonctionnement ok

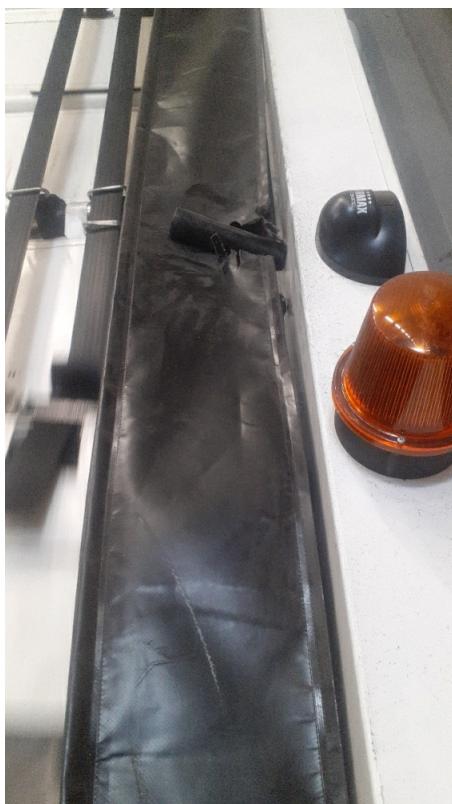
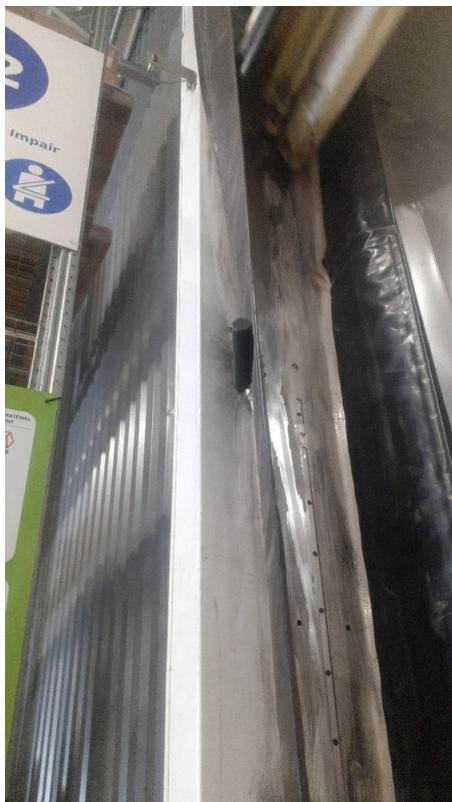
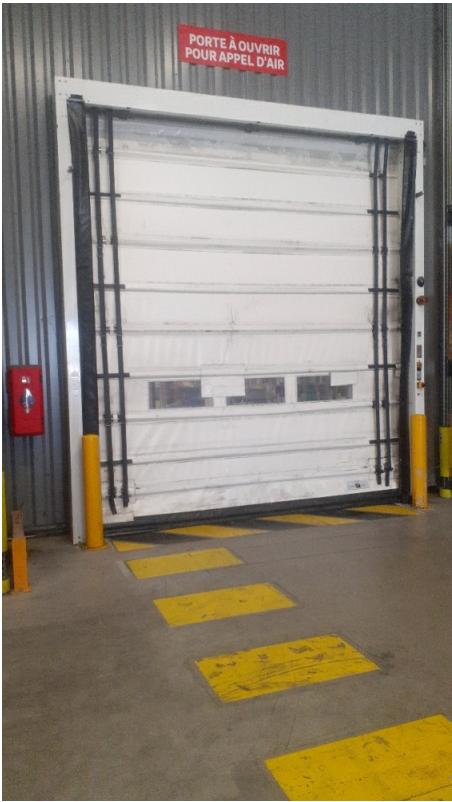
Hauteur de nacelle nécessaire pour les travaux : 6 M

ORANGE : O
