Visite maintenance GRENOBLE

Date: 04/09/2024

Nom client: BODYCOTE VOREPPE

PARC SOUS CONTRAT

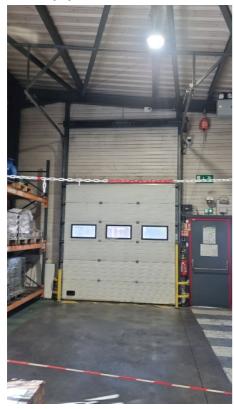
Photo équipement :

Equipement: SEC02

NATURE: Porte sectionnelle

ANOMALIE SEC RID RAP VOR PAC COU COF PBA: Hublots à remplacer

Nombre de hublot à remplacer : 1

Rangée Hublot : 2 Largeur hublot : 68

Hauteur hublot: 37

Etat: Travaux à prévoir

Temps de travail estimé pour la remise en état de l'équipement : 3h

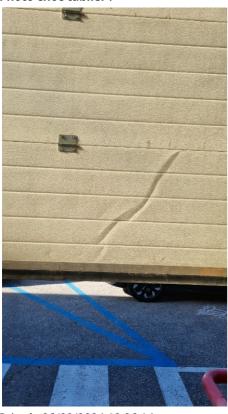
Photo choc tablier:

ANOMALIE SEC RID RAP VOR PAC COU COF PBA: Traces de choc sur le tablier ne gênant pas le bon

fonctionnement

Localisation choc tablier: Panneau bas
