# Visite maintenance MONTPELLIER

**Date :** 25/09/2024

**Nom client :** LAPEYRE PEROLS

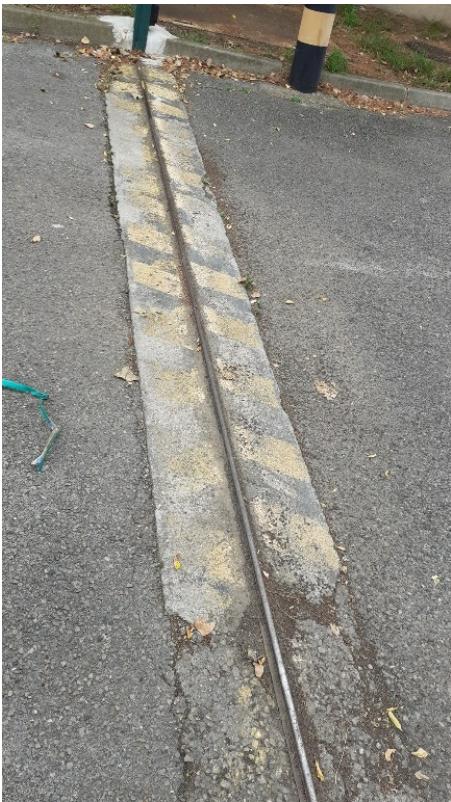
**photo marquage au sol :**

**Anomalie portails :** Barre palpeuse à remplacer, Usure du marquage au sol, Marquage au sol à réaliser

**Longueur marquage au sol :** 5400

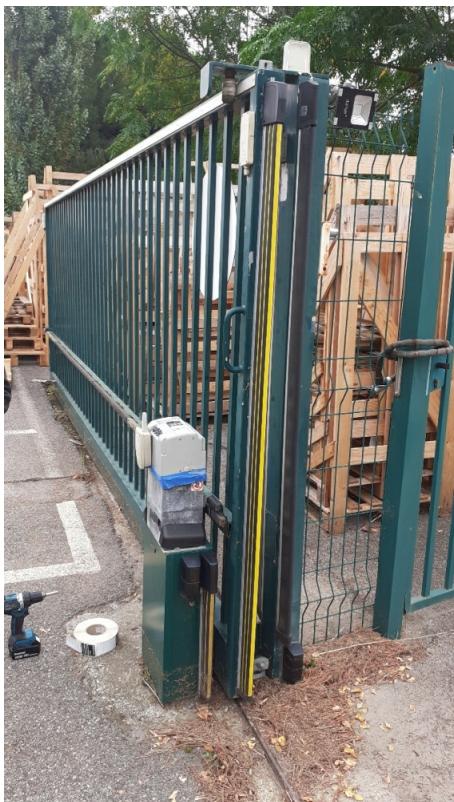
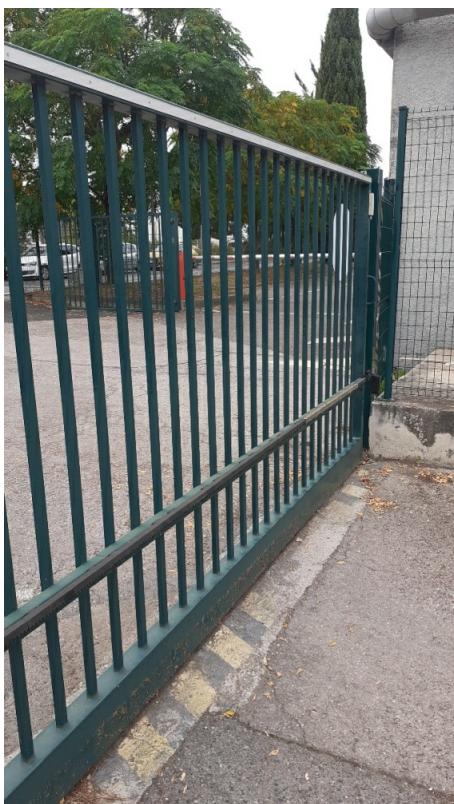
**Equipement :** PMO04

**Anomalie / composant autres :** capot moteur 844 hs palpeur fixe ouverture hs et palpeur embarqué ouverture hs  
LG 1900 palpeur fixe ouverture et fermeture hs LG 500

**Etat :** Travaux obligatoires

**Temps de travail estimé pour la remise en état de l'équipement :** 4h

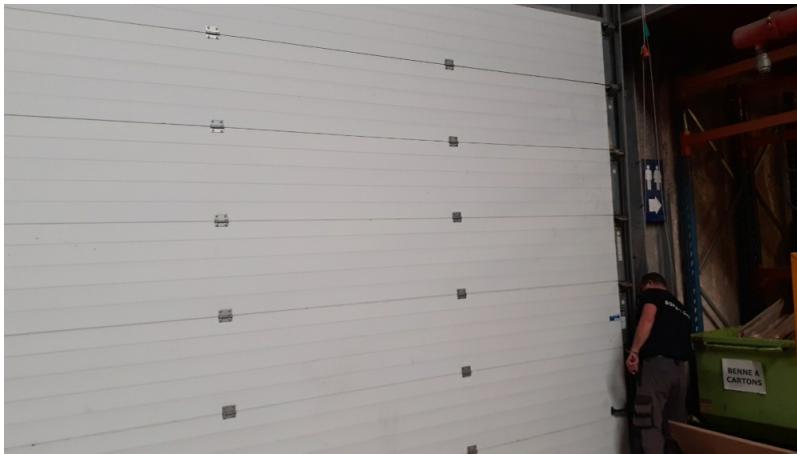
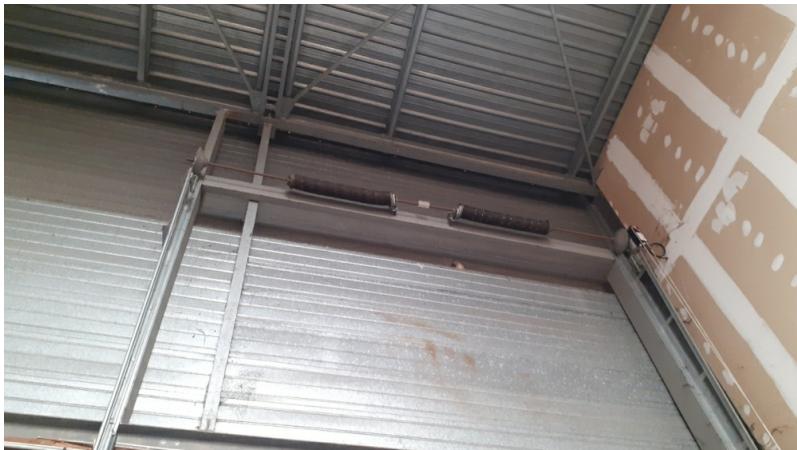
**Equipement :** SEC02

**Anomalie / composant autres :** panneau bas endommagé

**Etat :** Travaux à prévoir

**Temps de travail estimé pour la remise en état de l'équipement :** 2h

**Hauteur de nacelle nécessaire pour les travaux :** 8 M
