Visite maintenance MONTPELLIER

Date : 13/11/2024

Nom client : SDIS SAINT GILLES

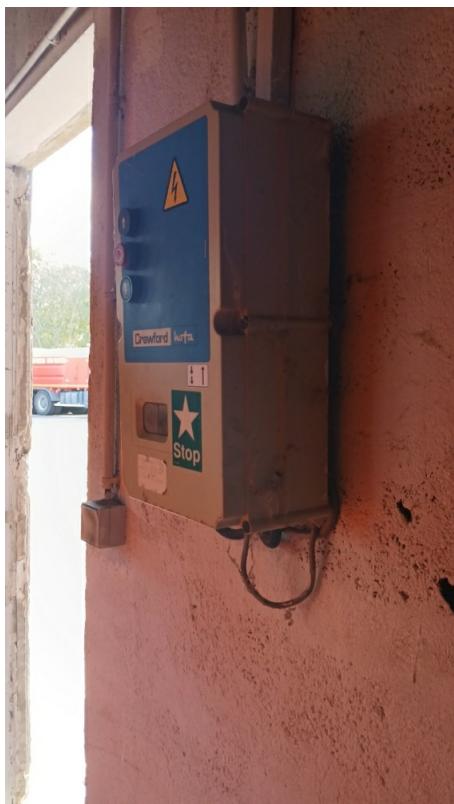
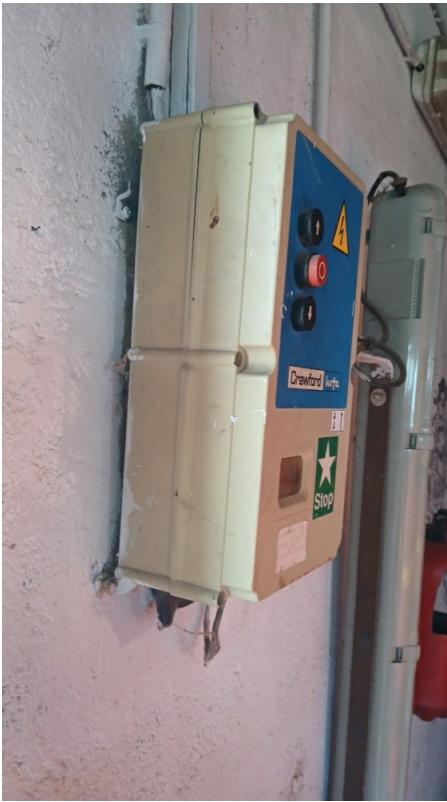
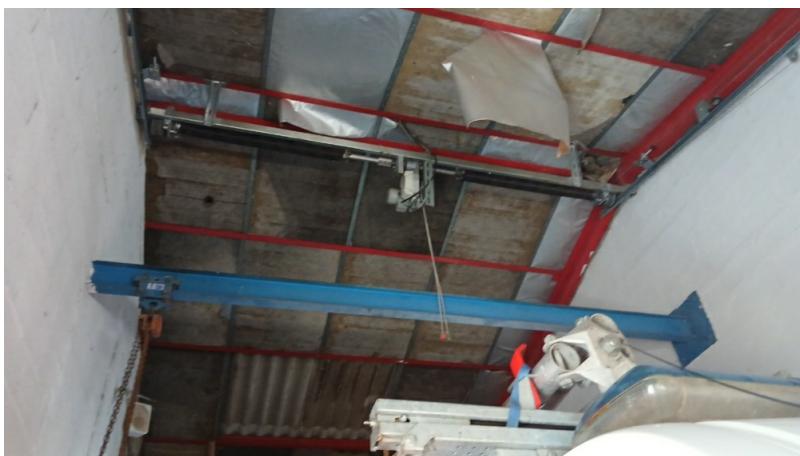
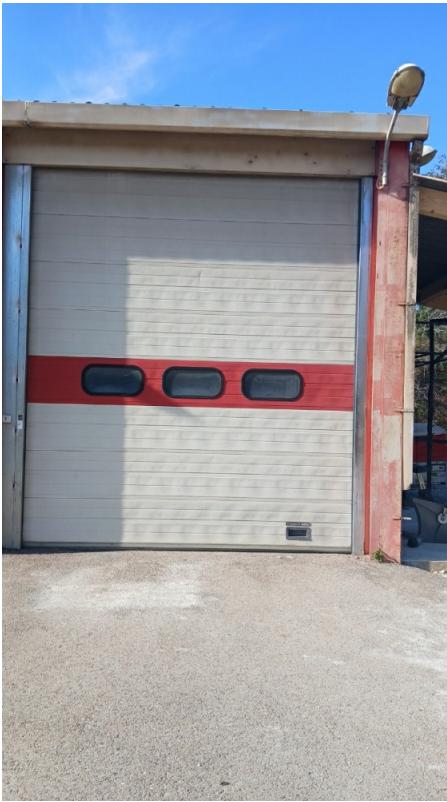
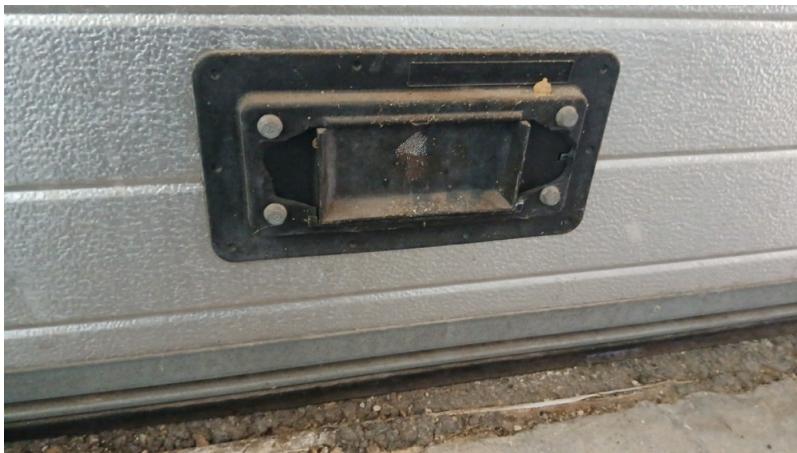
Equipement : SEC09

Anomalie / composant autres : coffret de commande abîmé + PmpG crawford cassée intérieur.

Etat : Rien à signaler le jour de la visite. Fonctionnement ok

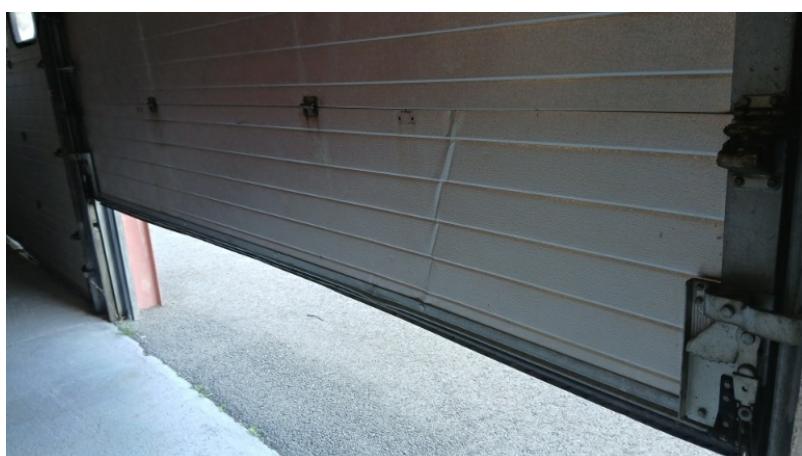
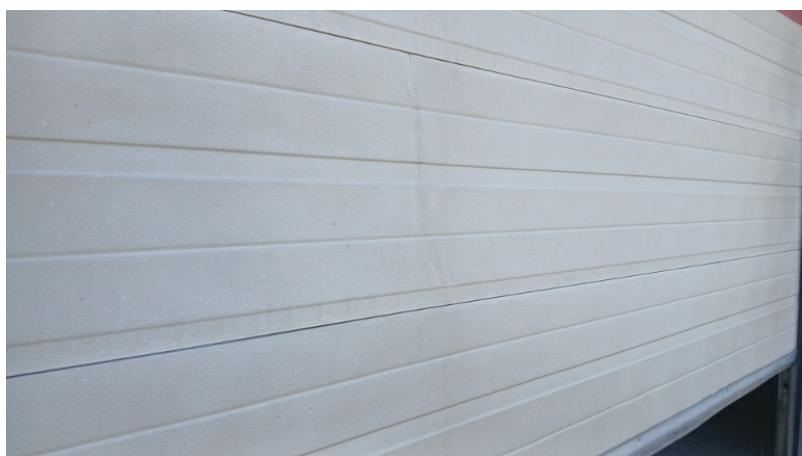
Localisation choc tablier : Panneau bas, Panneau intermédiaire

ANOMALIE SEC RID RAP VOR PAC COU COF PBA : Traces de choc sur le tablier ne gênant pas le bon fonctionnement

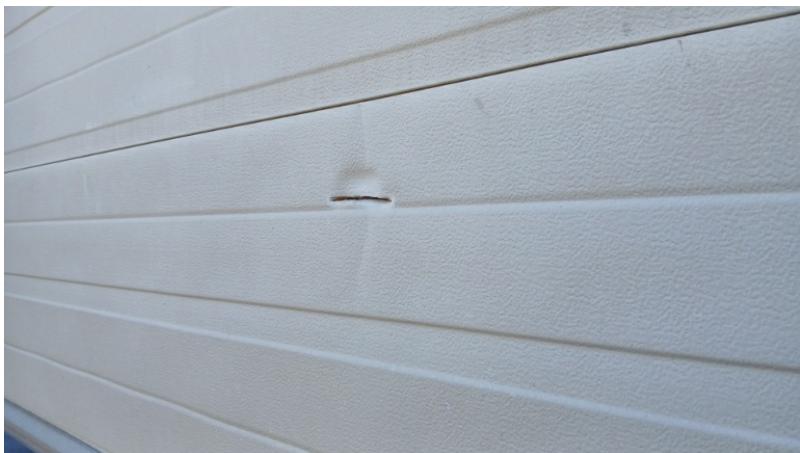
Localisation choc tablier : Panneau bas, Lame finale

ANOMALIE SEC RID RAP VOR PAC COU COF PBA : Traces de choc sur le tablier ne gênant pas le bon fonctionnement

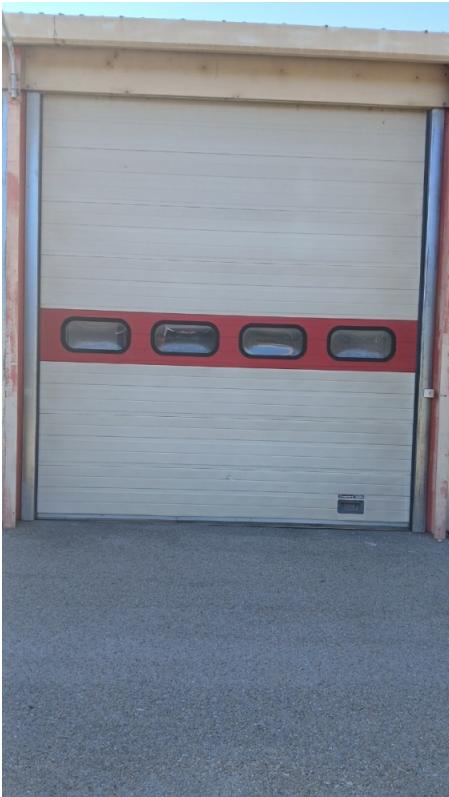
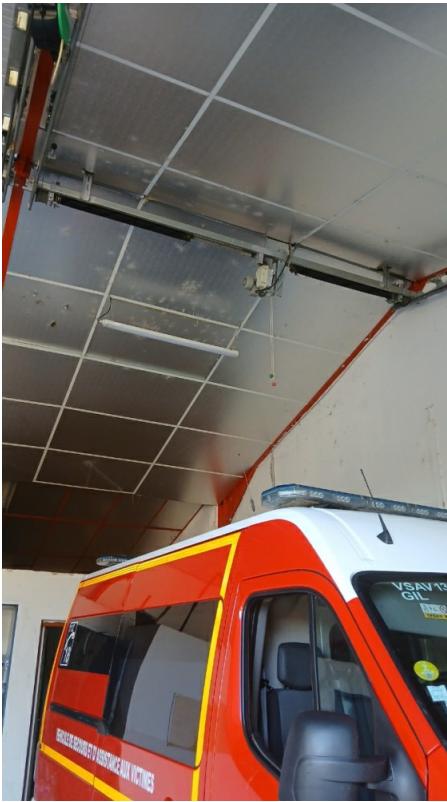
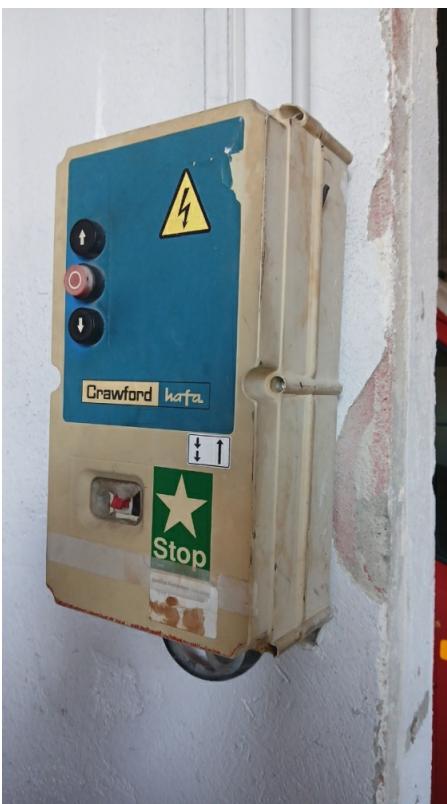
Equipement : SEC08

Anomalie / composant autres : coffret commande mauvais état

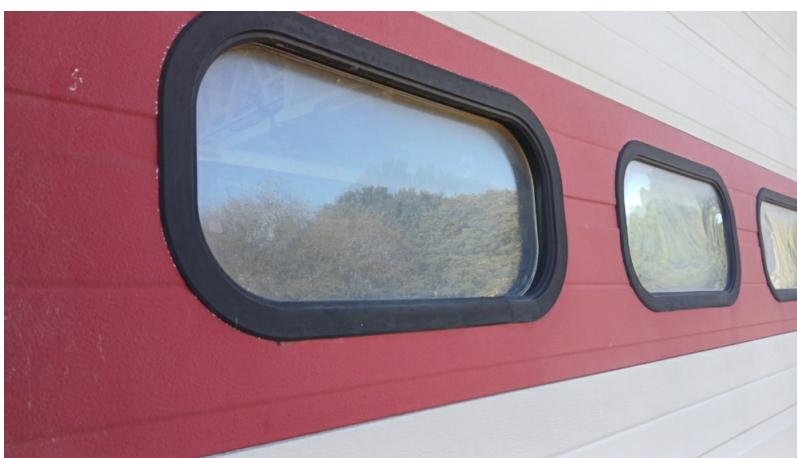
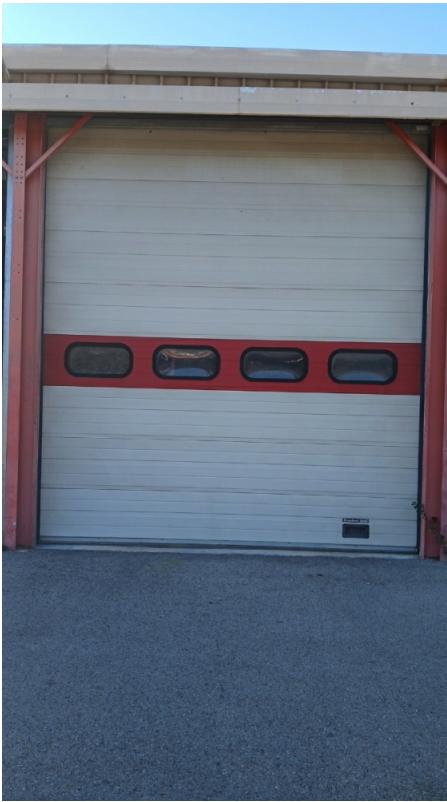
Equipement : SEC06

ANOMALIE SEC RID RAP VOR PAC COU COF PBA : Hublots à remplacer

Nombre de hublot à remplacer : 1

Rangée Hublot : 4

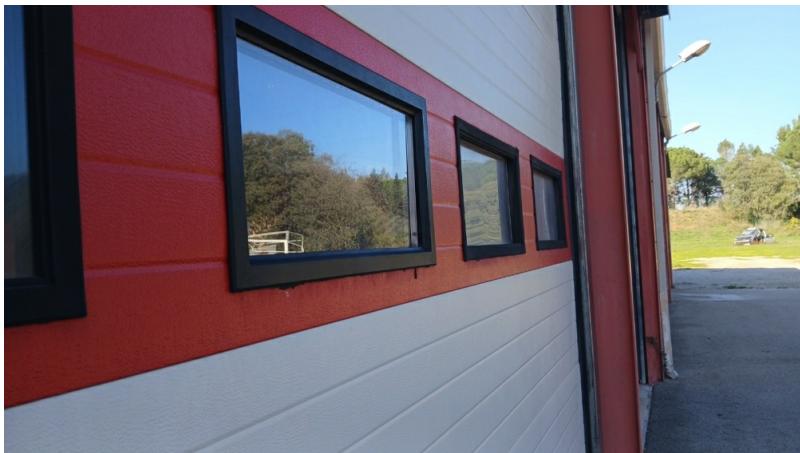
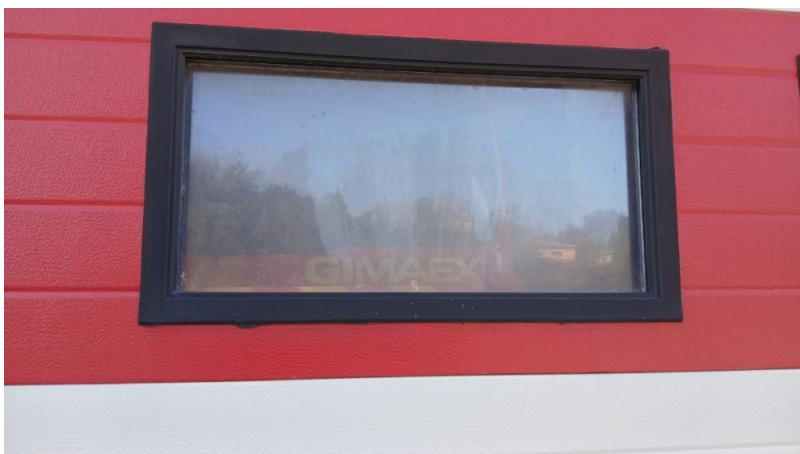
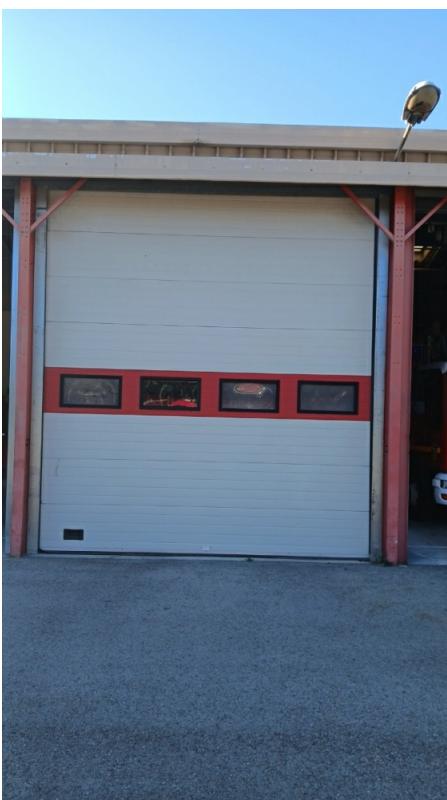
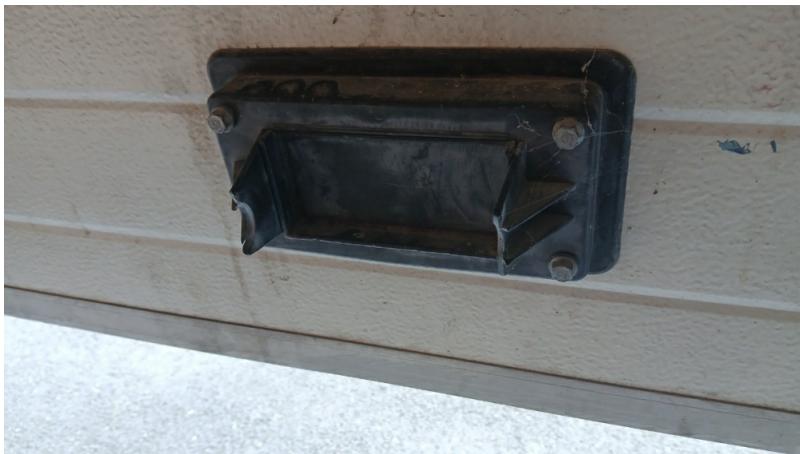
Equipement : SEC05

ANOMALIE SEC RID RAP VOR PAC COU COF PBA : Hublots à remplacer

Nombre de hublot à remplacer : 3

Anomalie / composant autres : hublots rectangulaire profondeur 42 + 1 pmpd cassé

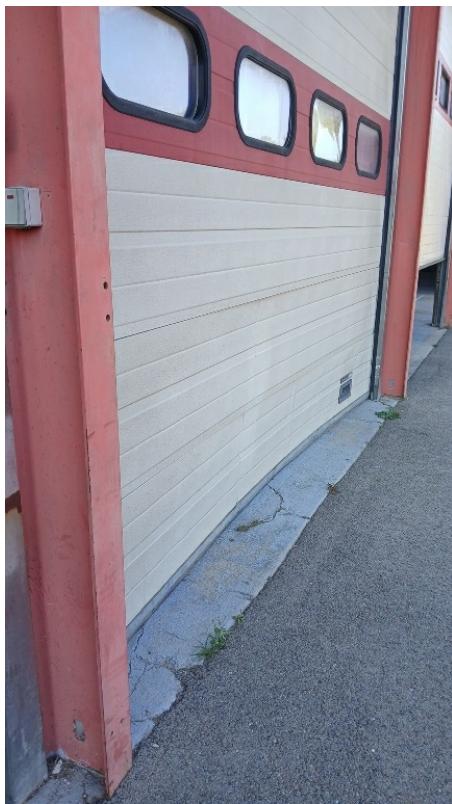
Localisation choc tablier : Panneau bas, Panneau intermédiaire

ANOMALIE SEC RID RAP VOR PAC COU COF PBA : Traces de choc sur le tablier ne gênant pas le bon fonctionnement , Hublots à remplacer

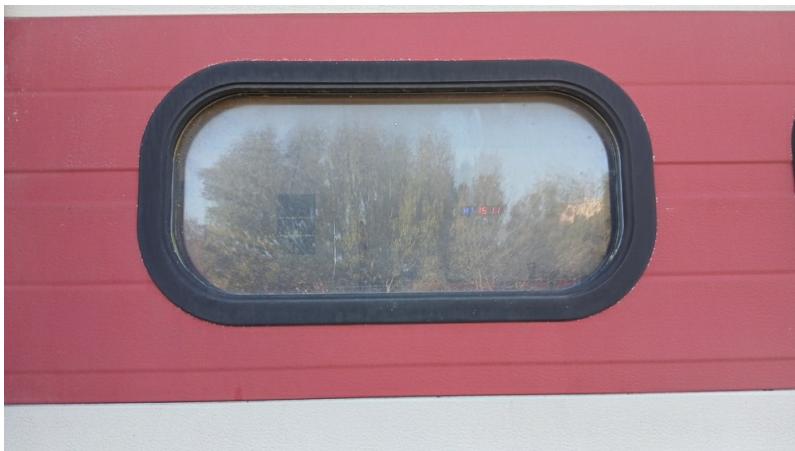
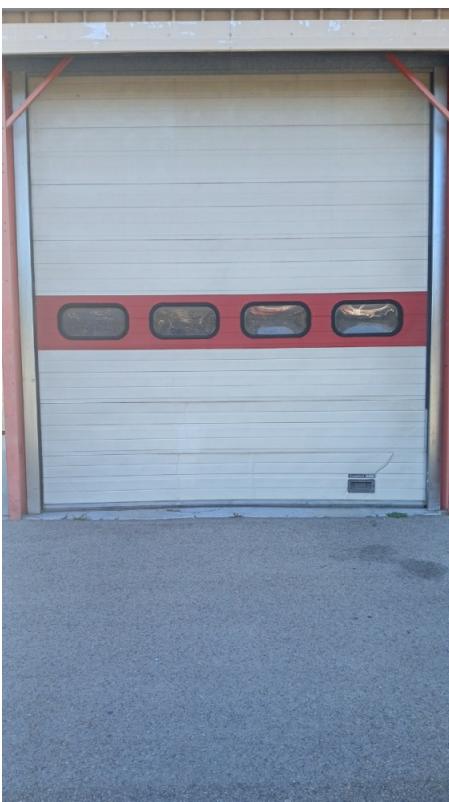
Prise le 13/11/2024 14:14:44

VERT - AUCUNE MODIFICATION OU SAISIE DE TEXTE AUTORISE : V

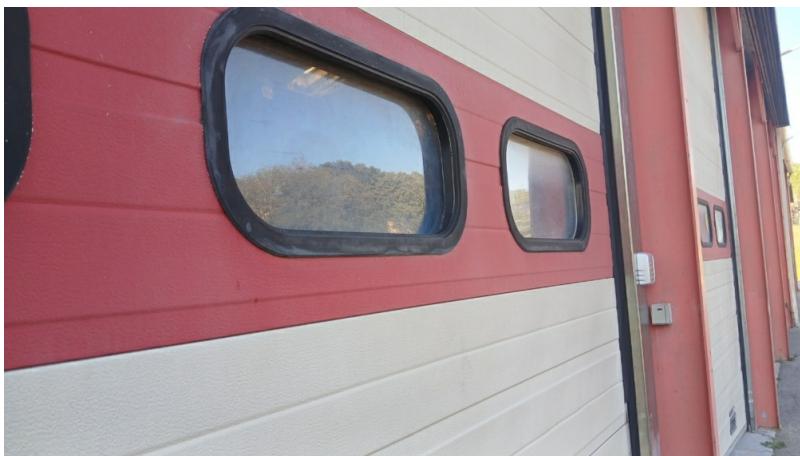
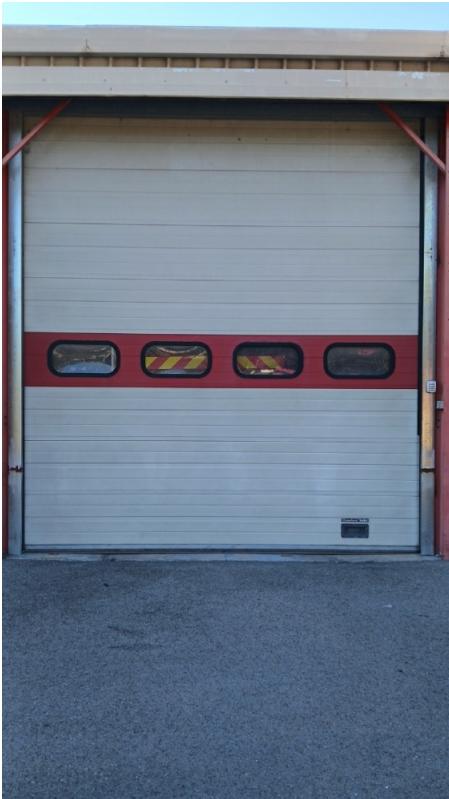
Equipement : SEC03

ANOMALIE SEC RID RAP VOR PAC COU COF PBA : Hublots à remplacer

Nombre de hublot à remplacer : 2

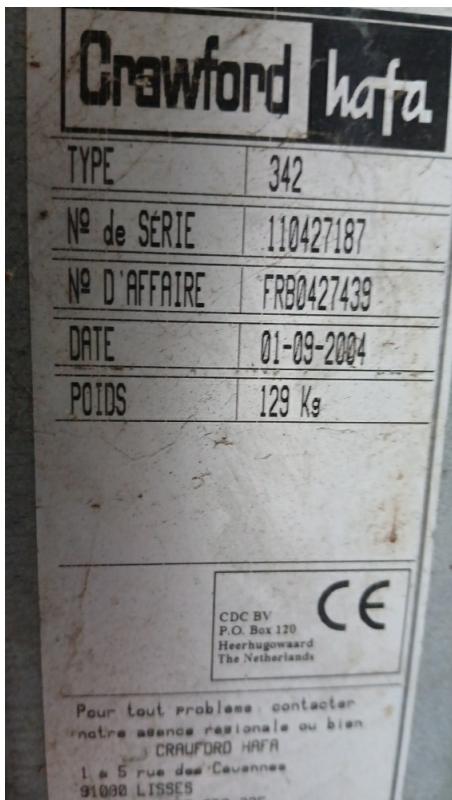
Photo plaque :

ANOMALIE SEC RID RAP VOR PAC COU COF PBA : Hublots à remplacer

Nombre de hublot à remplacer : 3

Rangée Hublot : 3

Anomalie / composant autres : hublots rectangulaire avec les angles arrondis. voir photo

Etat : Rien à signaler le jour de la visite. Fonctionnement ok

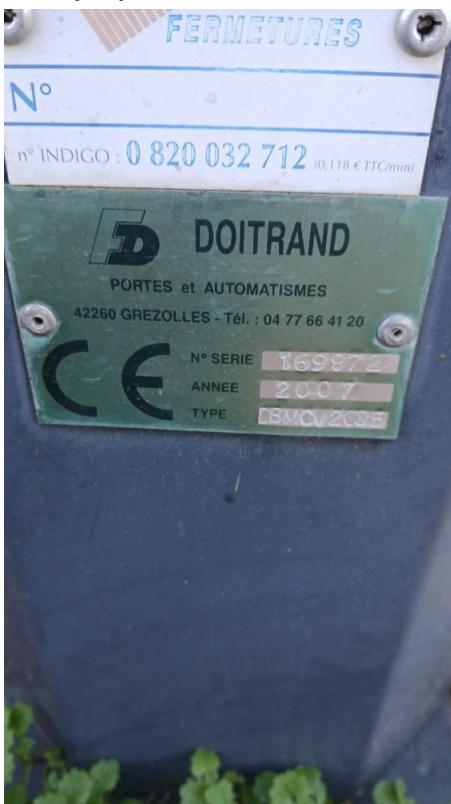
Photo plaque :

Anomalie portails : Usure du marquage au sol

Anomalie / composant autres : sol à refaire (maçonnerie)

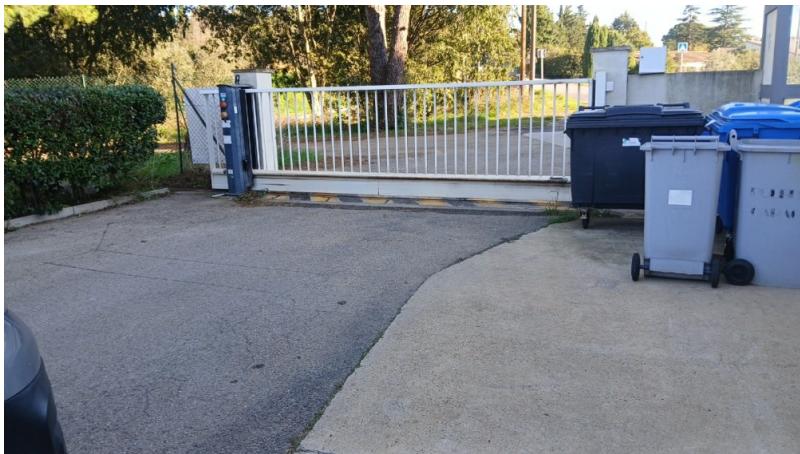
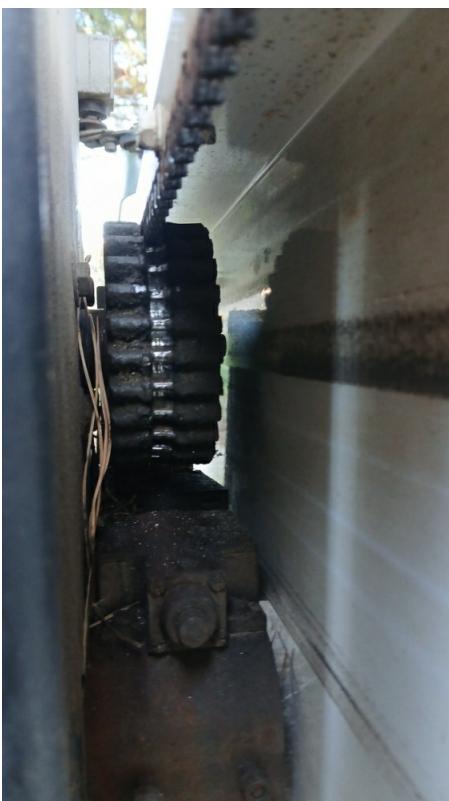
Equipement : PEX01

Anomalie / composant autres : roue dentelé usée
