Visite maintenance MONTPELLIER

Nom client: FRIGO TRANSPORTS 11 INTERPRIMA

Equipement: PPV01

NATURE : Porte rapide

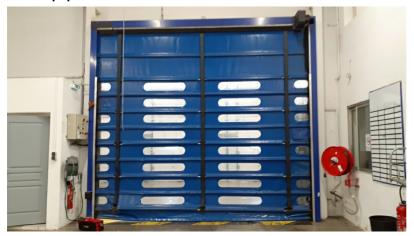
Photo équipement :

Etat: Equipement non présent sur site

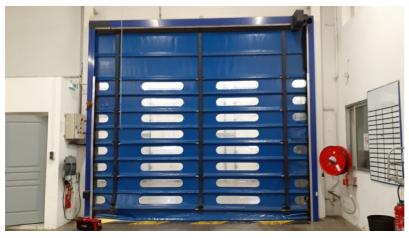
Photo:

Anomalie constastée : en attente travaux tubes, joints balais feux clignotant

Etat: Travaux à prévoir

Temps de travail estimé pour les travaux : 4

Hauteur de nacelle nécessaire pour les travaux : 6 M
