Visite maintenance GRENOBLE

Date: 21/08/2024

Nom client: ESAL LYON BISCUIT

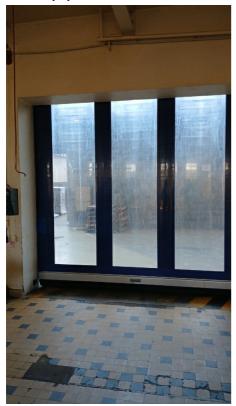
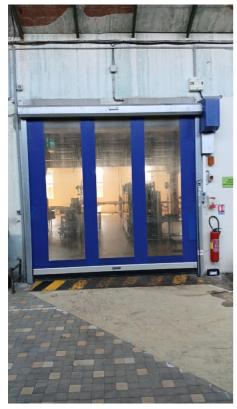
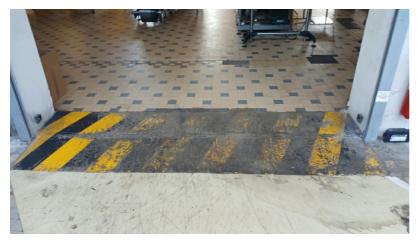
Equipement: RAP01

Etat: Travaux à prévoir

orange -AUCUNE MODIFICATION OU SAISIE DE TEXTE AUTORISE : marquage au sol à refaire

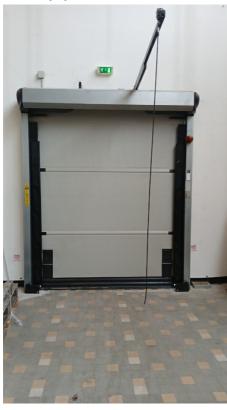
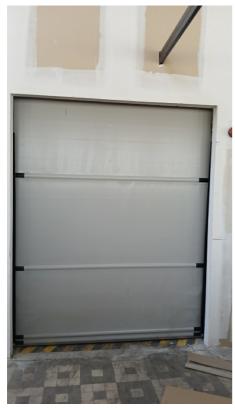
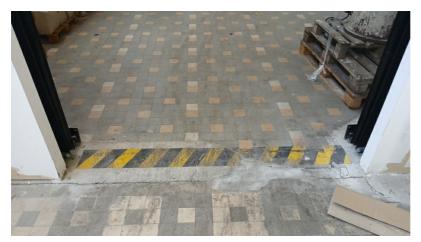
Equipement: RAP02

Etat: Travaux à prévoir

orange -AUCUNE MODIFICATION OU SAISIE DE TEXTE AUTORISE : marquage au sol à refaire voire photo

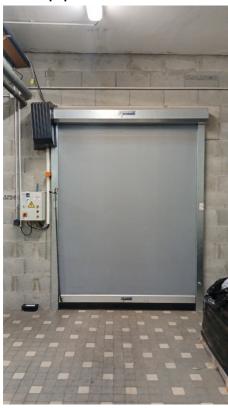
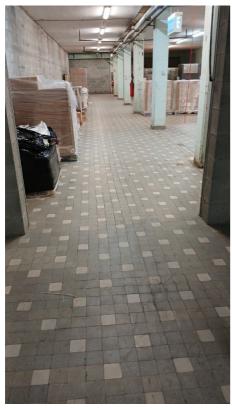
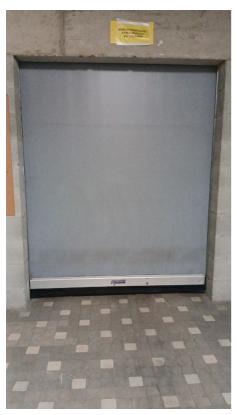
Equipement: RAP03

Etat: Travaux obligatoires

rouge -AUCUNE MODIFICATION OU SAISIE DE TEXTE AUTORISE : marquage au sol absent !! voir photo
