# **Visite maintenance GRENOBLE**

Nom client : SMG DC ECHIROLLES

## **CONTRAT DE MAINTENANCE:**

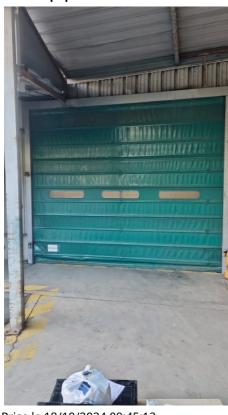
Equipement: RAP04

**Etat** : Rien à signaler le jour de la visite. Fonctionnement ok

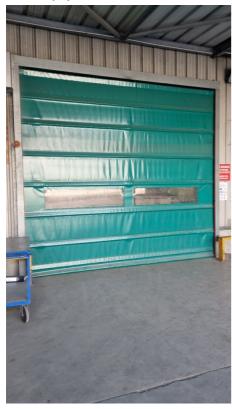
**Equipement**: RAP06

**Etat** : Rien à signaler le jour de la visite. Fonctionnement ok

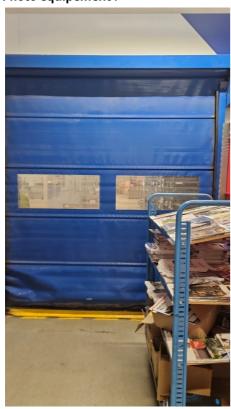
**Equipement**: RAP02

Etat : Rien à signaler le jour de la visite. Fonctionnement ok

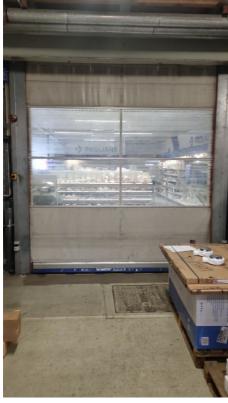
**Equipement**: RAP03

**Etat** : Rien à signaler le jour de la visite. Fonctionnement ok

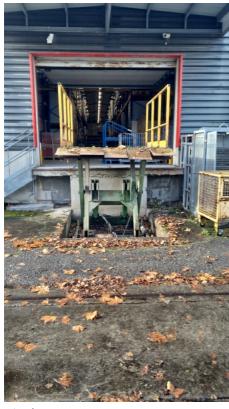
**Equipement**: TEL03

**Anomalie / composant autres :** pas de contact d'annulation périphérique

pas de béquille sécurité

équipement vétuste

**Etat**: Travaux à prévoir

Temps de travail estimé pour la remise en état de l'équipement : 1 jour

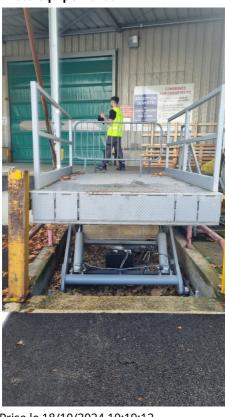
**Equipement**: TEL01

**Anomalie / composant autres :** plaque signalétique non visible

**Etat** : Rien à signaler le jour de la visite. Fonctionnement ok

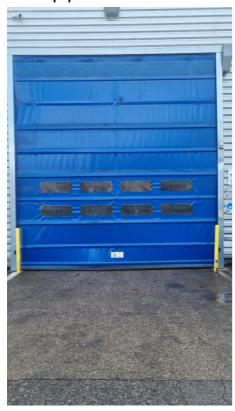
**Equipement**: RAP01

**Etat** : Rien à signaler le jour de la visite. Fonctionnement ok

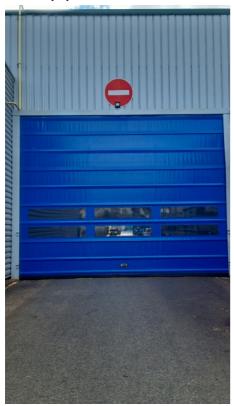
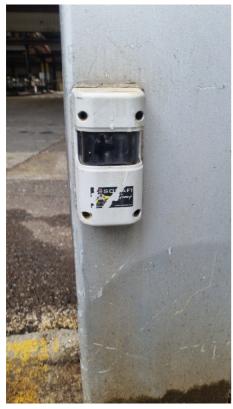
Equipement: RAP08

Anomalie / composant autres : la cellules sheild parfois en défaut cellule du bas

**Etat** : Travaux à prévoir

Temps de travail estimé pour la remise en état de l'équipement : 1/2 journee

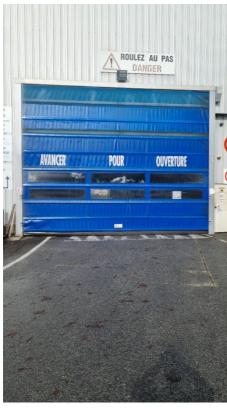
**Equipement**: RAP07

**Etat** : Rien à signaler le jour de la visite. Fonctionnement ok

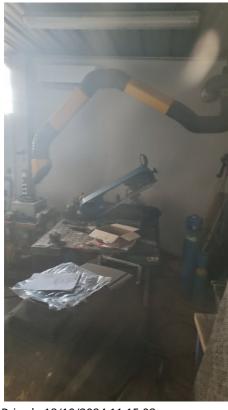
**Equipement**: TEL02

**Etat** : Rien à signaler le jour de la visite. Fonctionnement ok
