# **Visite maintenance GRENOBLE**

Nom client: LAPEYRE VALENCE

## **CONTRAT DE MAINTENANCE:**

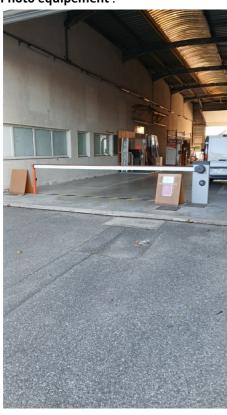
Equipement: BLE01

**Etat** : Rien à signaler le jour de la visite. Fonctionnement ok

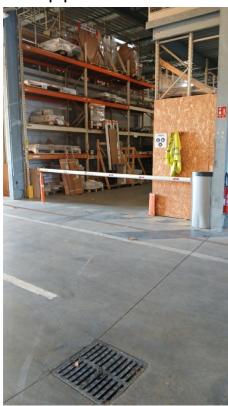
**Equipement**: BLE03

Anomalie / composant autres : feu clignotant à installer

**Etat**: Travaux obligatoires

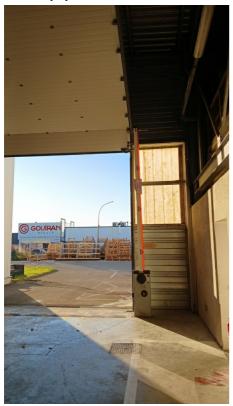
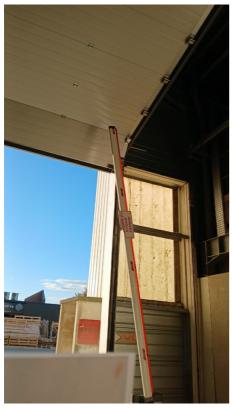
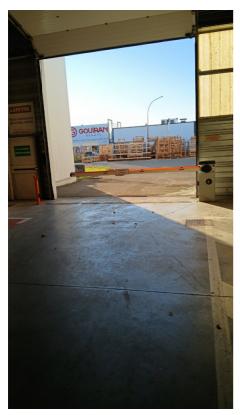
**Equipement**: BLE02

**Etat** : Rien à signaler le jour de la visite. Fonctionnement ok
