Visite maintenance GRENOBLE

Nom client : ECO CRYO

Equipement: PEX01

NATURE : Portail

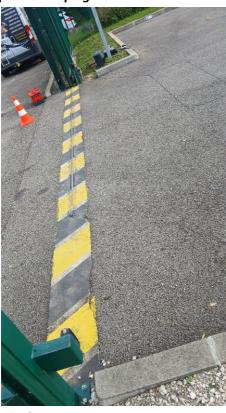
photo marquage au sol:

Anomalie portails : Marquage au sol à réaliser

Longueur marquage au sol: 13000

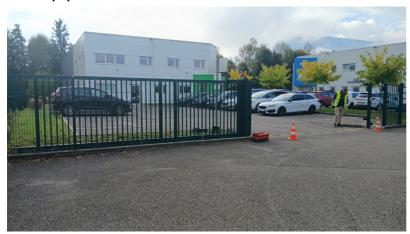
Photo équipement :

Anomalie / composant autres : voir état des lieux

palpeur fixe fonctionne dans tout les sens

Etat: Travaux obligatoires
