Visite maintenance MONTPELLIER

Date : 04/11/2024

Nom client : LEROY MERLIN PERPIGNAN

Ville : PERPIGNAN

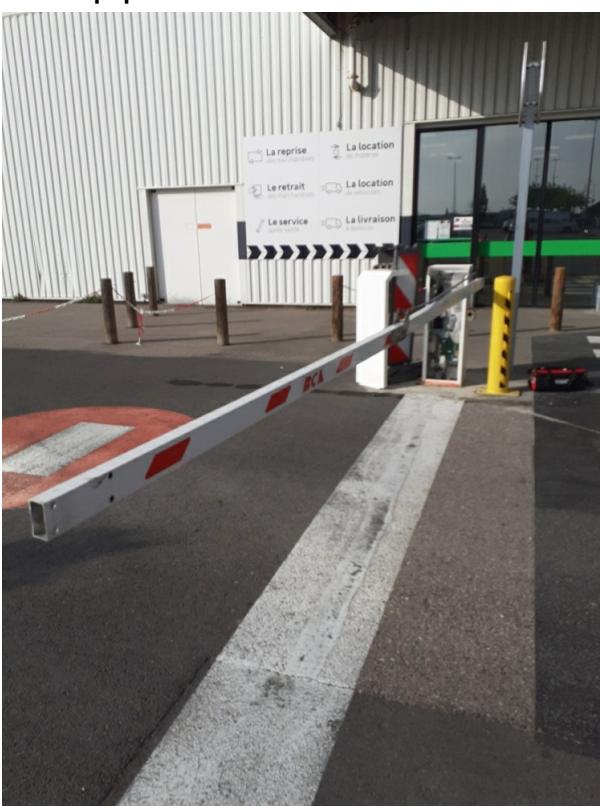
Photo équipement :

Anomalie / composant autres : remplacement reflecteur cellule effectué et cellule réflexe à remplacer

Etat : Travaux obligatoires

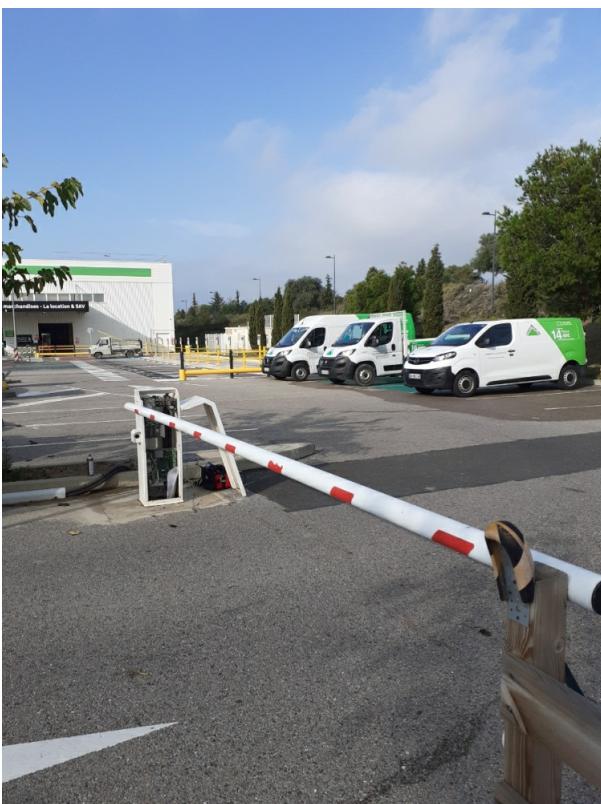
Photo équipement :

Etat : Travaux obligatoires

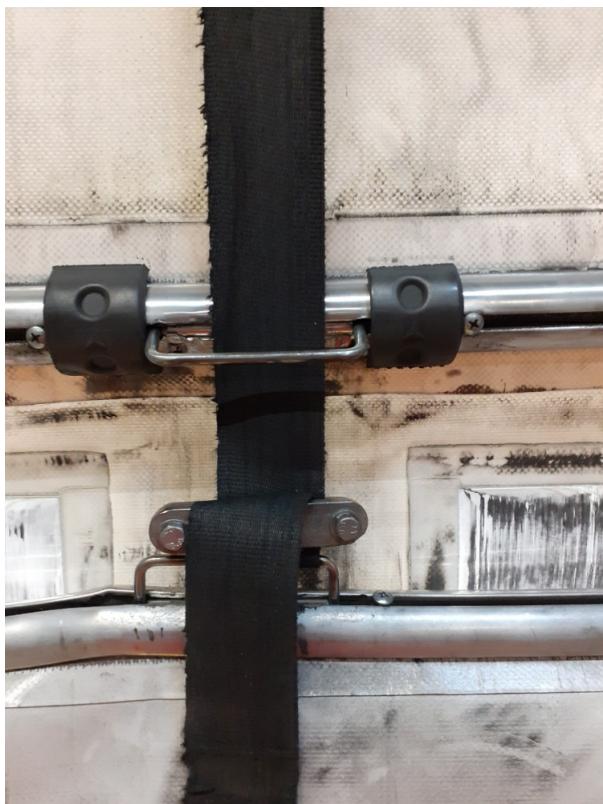
Equipement : RAP05

ANOMALIE SEC RID RAP VOR PAC COU COF PBA : Raidisseur à remplacer, Paire de sangles à remplacer, Tablier à remplacer

Anomalie / composant autres : raidisseurs 3 gouttes

Etat : Travaux obligatoires

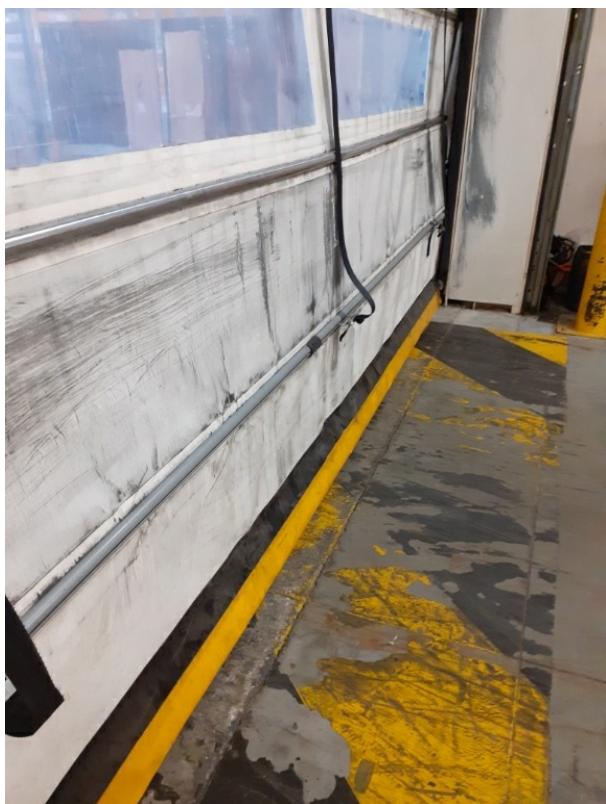
ANOMALIE SEC RID RAP VOR PAC COU COF PBA : Usure du marquage au sol , Raidisseur à remplacer, Paire de sangles à remplacer

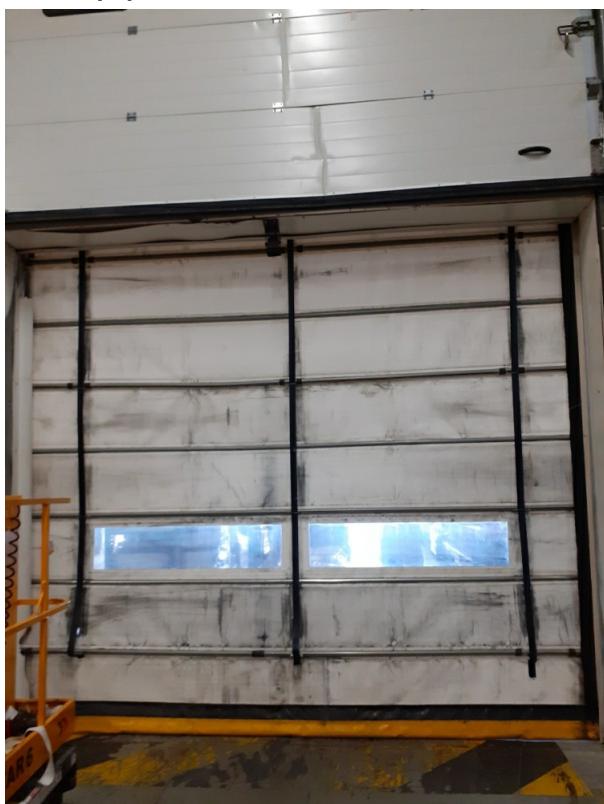
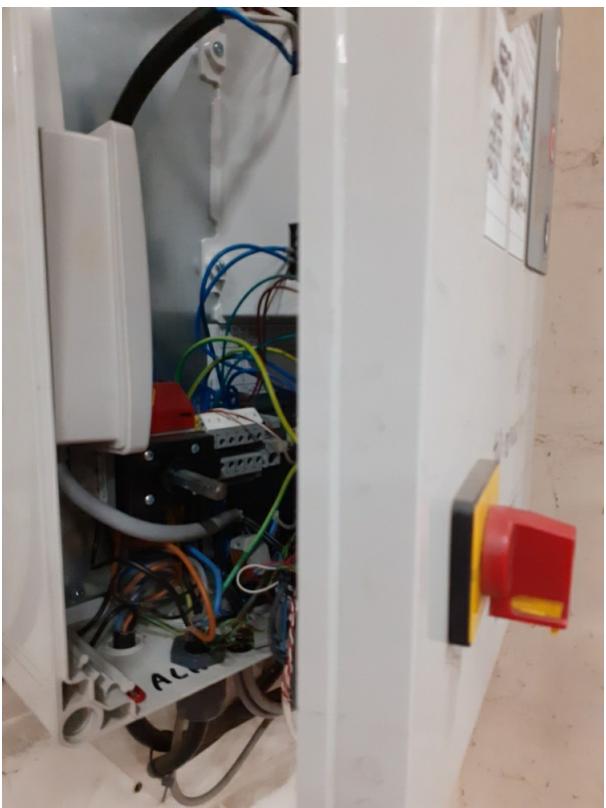
Equipement : RAP03

Anomalie / composant autres : sectioneur hs

Etat : Travaux obligatoires

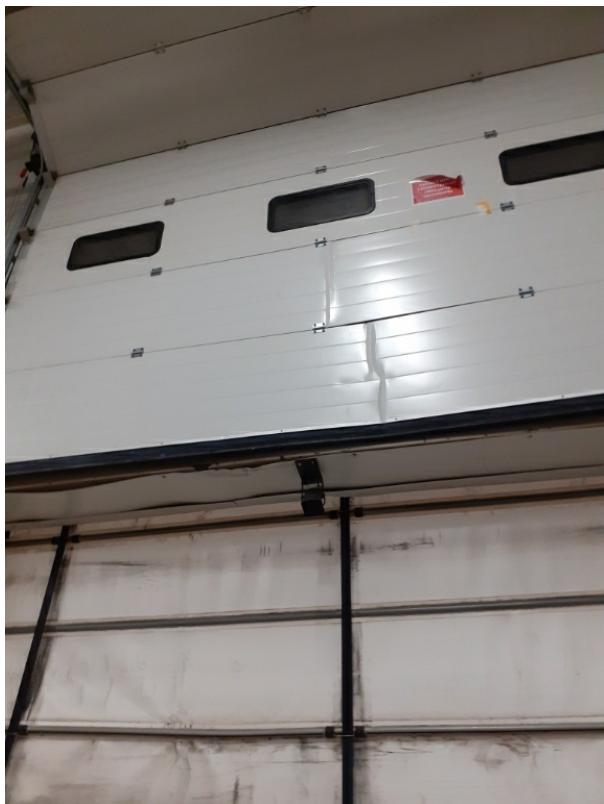
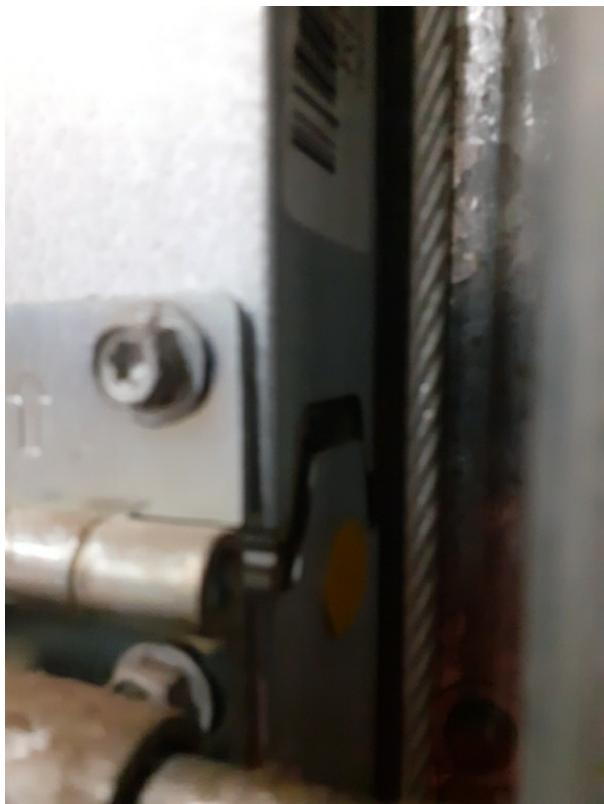
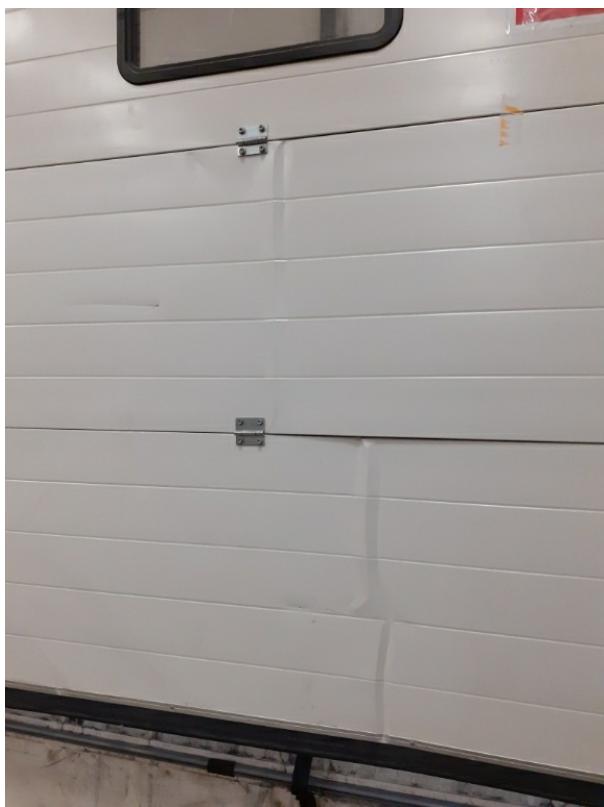
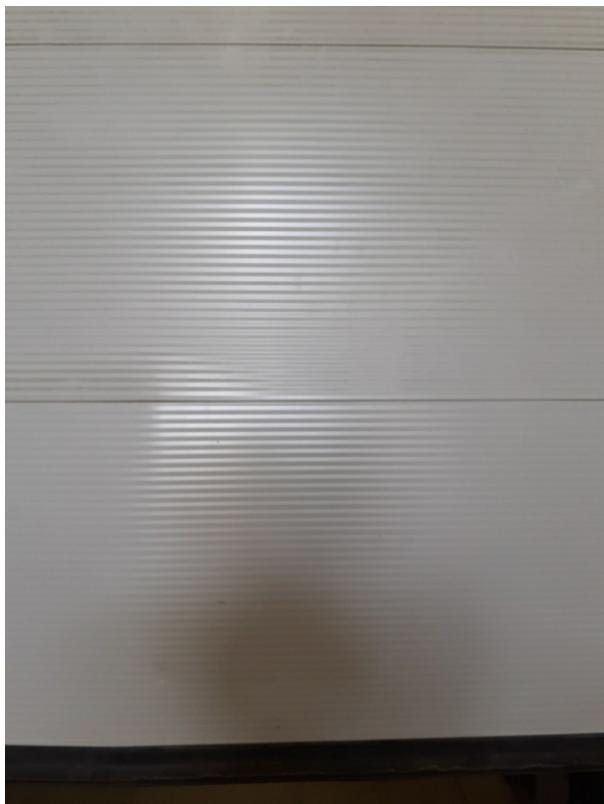
ANOMALIE SEC RID RAP VOR PAC COU COF PBA : Panneaux à remplacer

Type panneau à remplacer : Bas, Intermédiaire

Localisation panneau à remplacer (numéro panneau) : 1et2

Etat : Travaux à prévoir

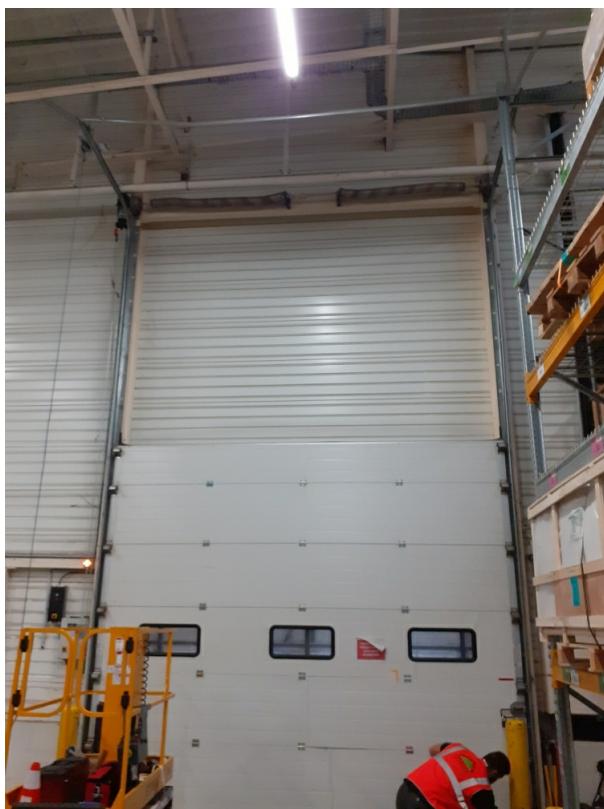
Photo équipement :

Nombre panneau à remplacer : 2

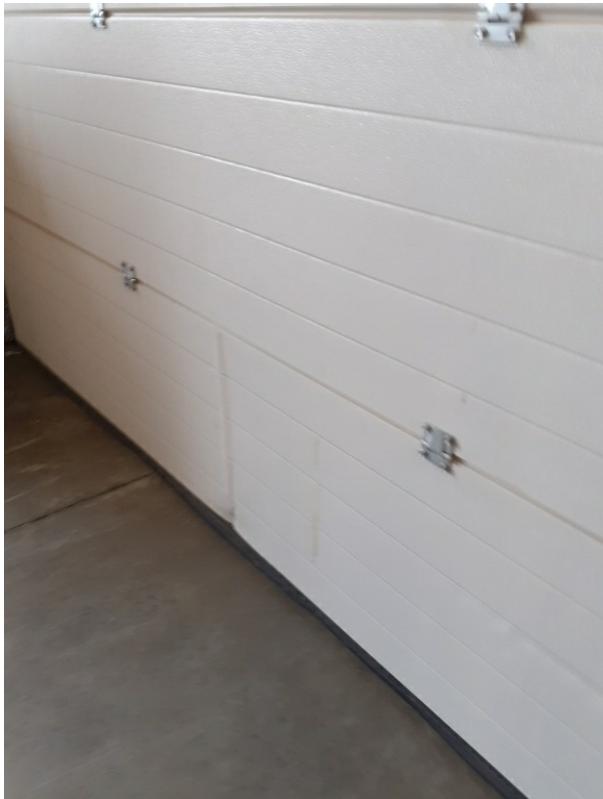
Photo panneau bas inter/ext :

Présence section vitrée panneau bas : Non

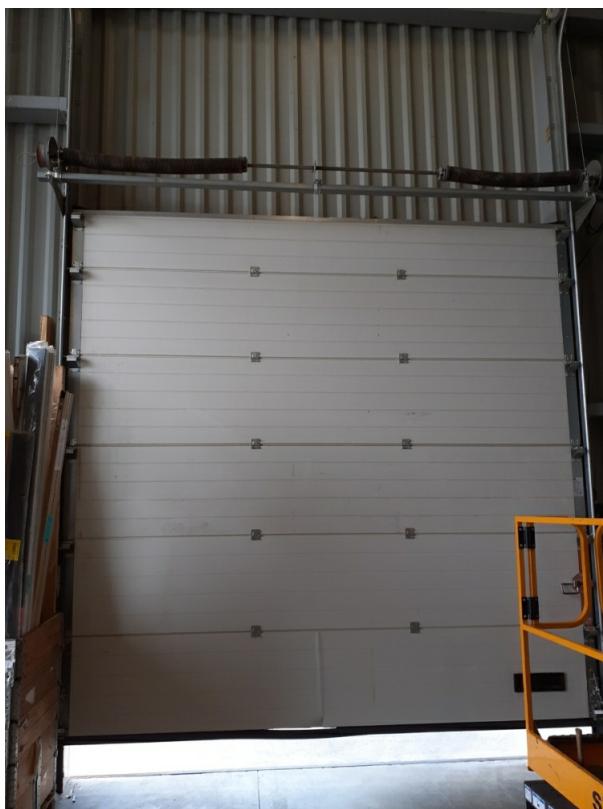
Photo équipement :

Etat : Travaux à prévoir

Temps de travail estimé pour la remise en état de l'équipement : 4

Hauteur de nacelle nécessaire pour les travaux : 6 M

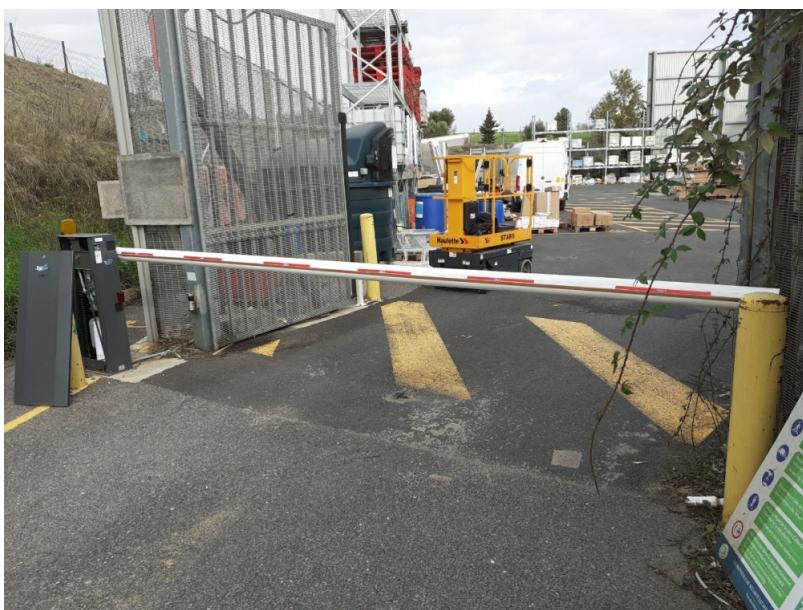
Photo équipement :

Anomalie / composant autres : reflecteur cellule à remplacer

Etat : Travaux obligatoires

Temps de travail estimé pour la remise en état de l'équipement : 4

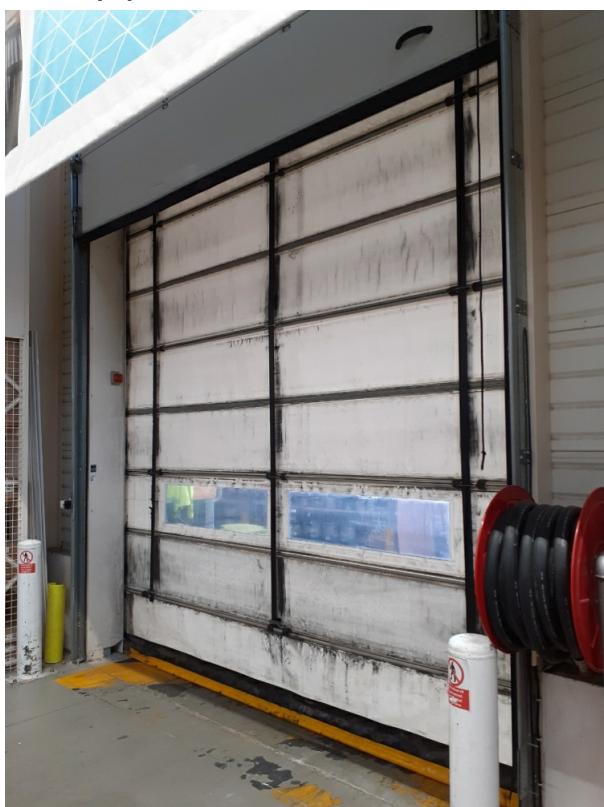
Photo équipement :

Anomalie / composant autres : 3 longueur de sangles à remplacer

Etat : Travaux obligatoires

Temps de travail estimé pour la remise en état de l'équipement : 8

Hauteur de nacelle nécessaire pour les travaux : 6 M

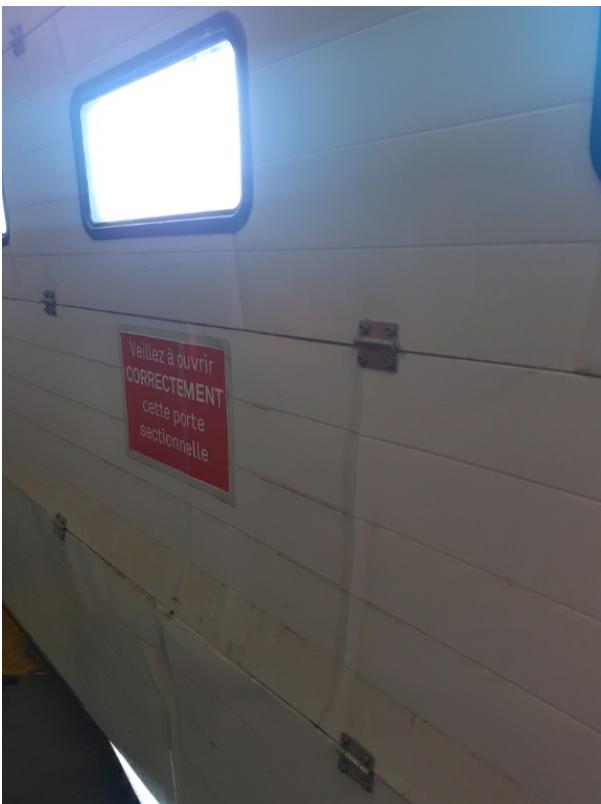
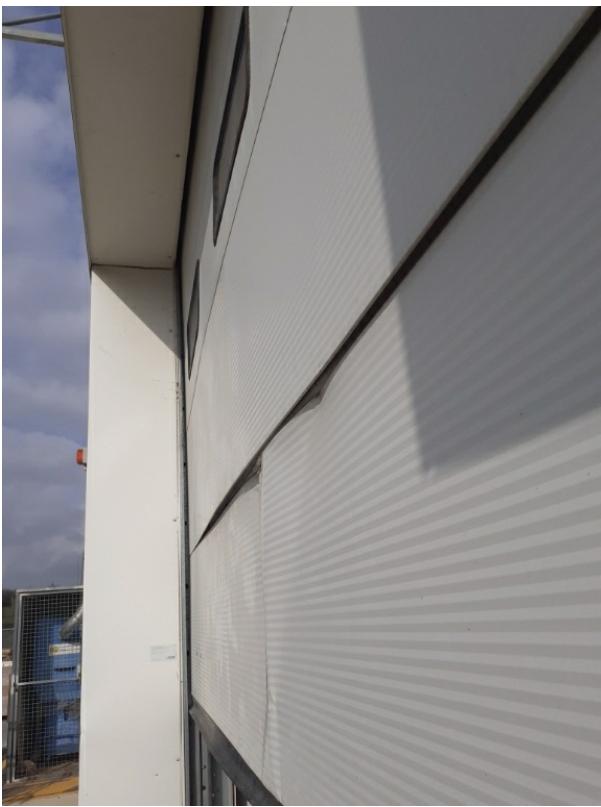
Photo panneau intermédiaire inter/ext :

ANOMALIE SEC RID RAP VOR PAC COU COF PBA : Panneaux à remplacer

Type panneau à remplacer : Bas, Intermédiaire

Nombre panneau à remplacer : 3

Localisation panneau à remplacer (numéro panneau) : 123

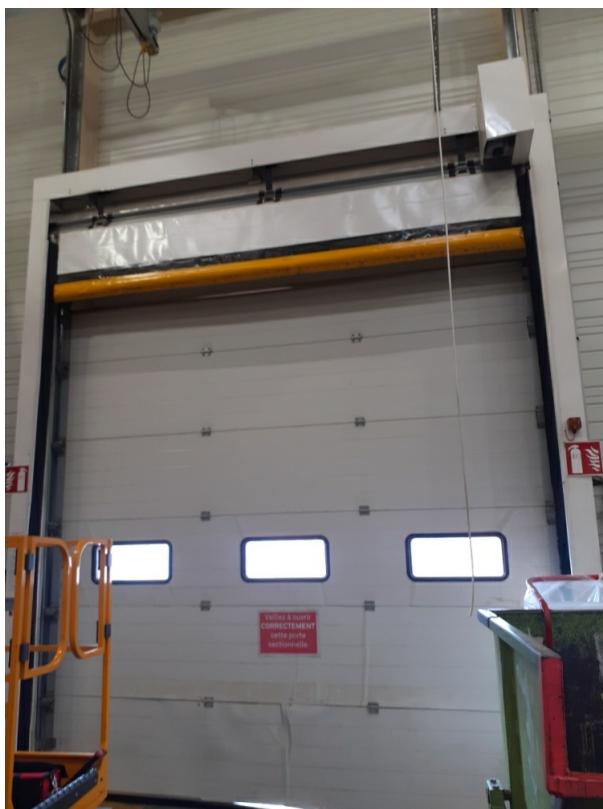
Anomalie / composant autres : reprendre compensation et butée ressort

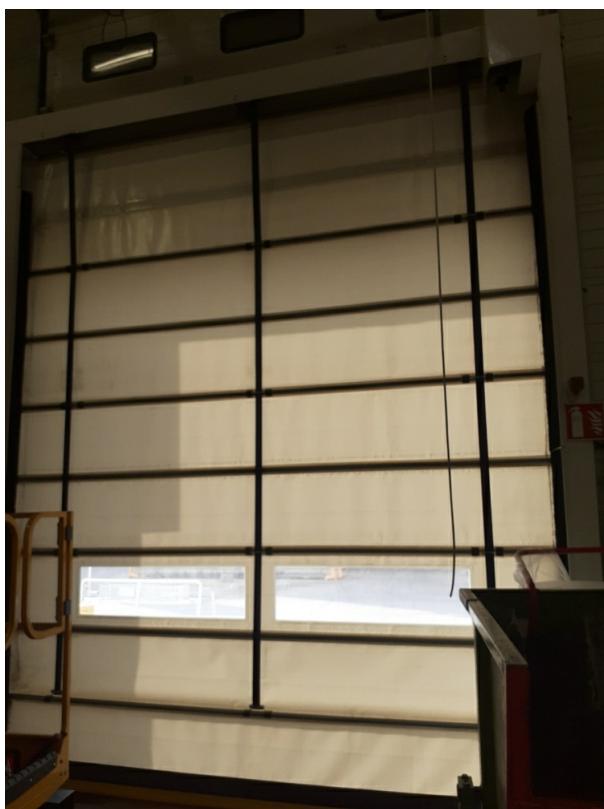
Photo équipement :

Etat : Travaux obligatoires

Temps de travail estimé pour la remise en état de l'équipement : 4

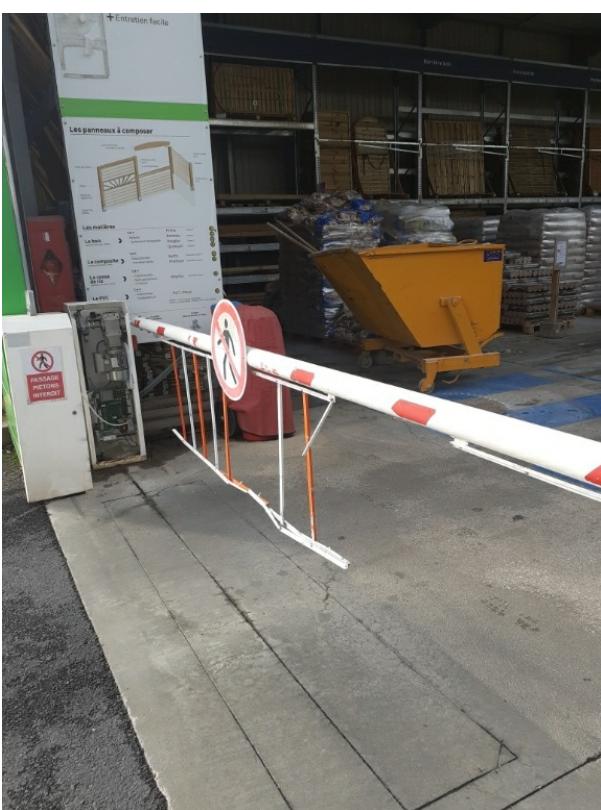
Photo barrière :

Anomalie BLE : Marquage au sol à réaliser, Herse à remplacer

Modèle herse : filet

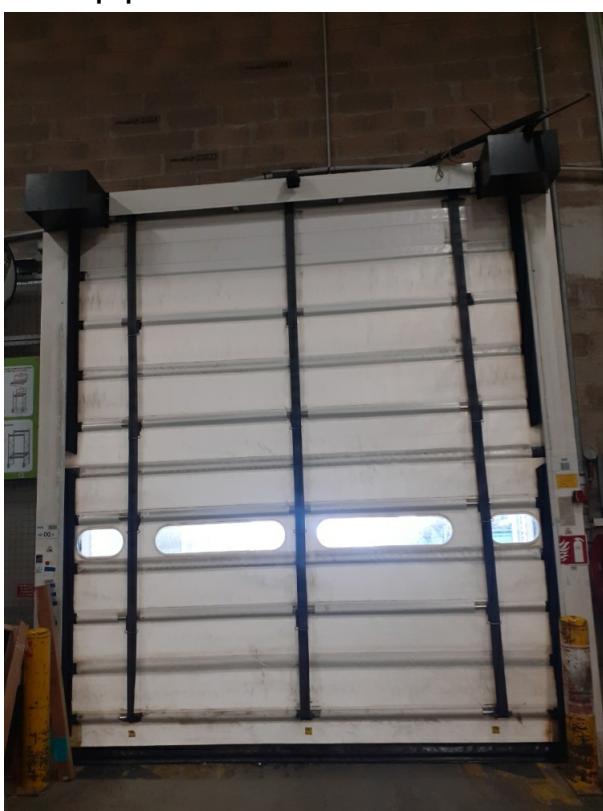
Photo équipement :

Etat : Travaux obligatoires

Temps de travail estimé pour la remise en état de l'équipement : 4

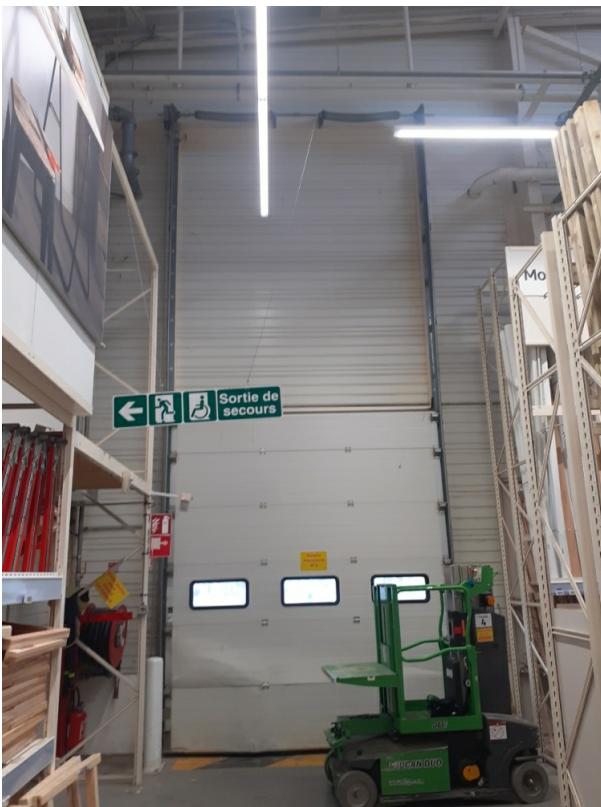
Photo équipement :

Etat : Travaux obligatoires

Temps de travail estimé pour la remise en état de l'équipement : 4

Hauteur de nacelle nécessaire pour les travaux : 8 M
