Visite maintenance GRENOBLE

Nom client : JEAN LAIN AUDI ECHIROLLES

Ville : ECHIROLLES

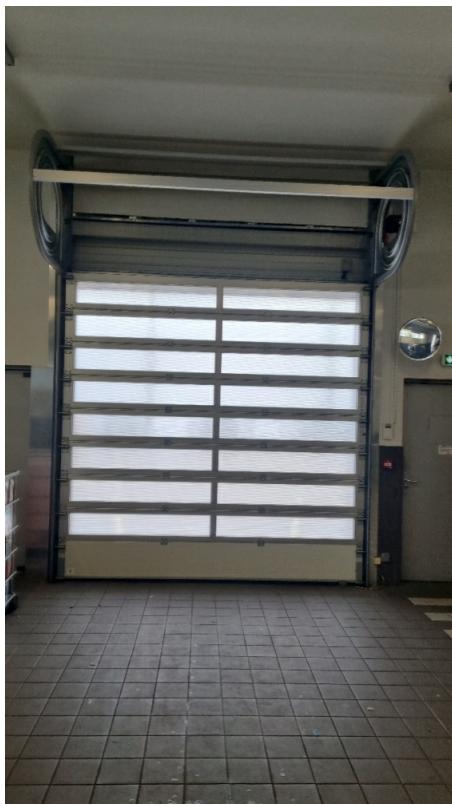
Photo équipement :

Etat : Travaux à prévoir

Temps de travail estimé pour la remise en état de l'équipement : 2h

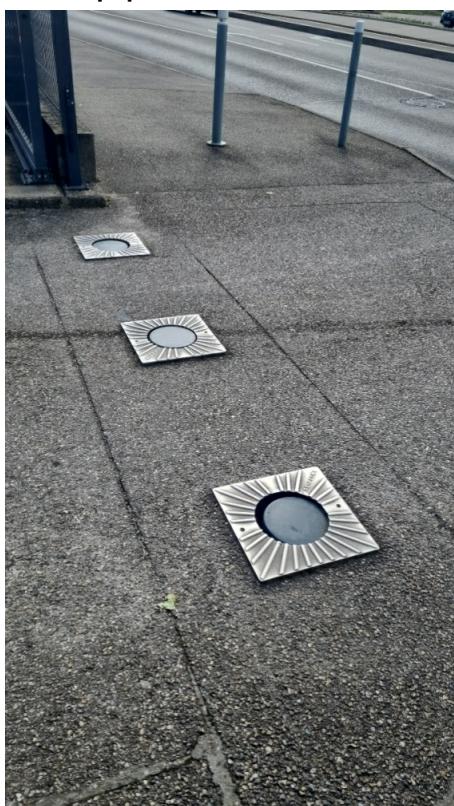
Photo équipement :

Etat : Equipement à l'arrêt le jour de la visite
