Visite maintenance GRENOBLE

Date : 13/11/2024

Nom client : FRID ALPES

Ville : CHASSE SUR RHONE

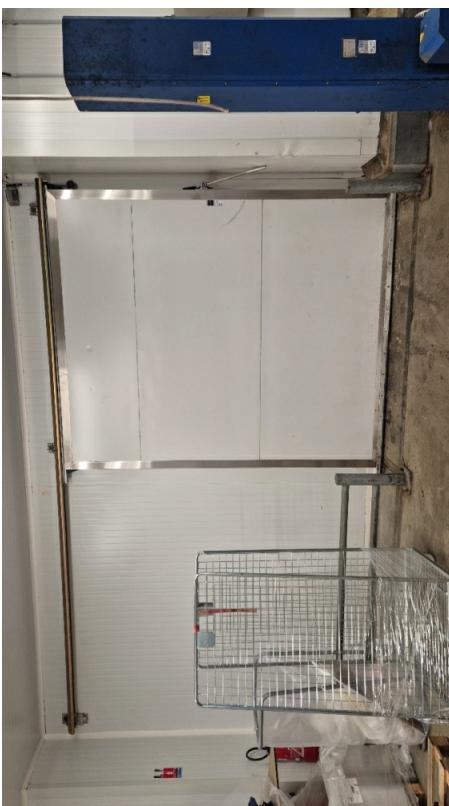
Equipement : COU01

Anomalie / composant autres : La partie allu est train de s'enlever du ventaille

Etat : Travaux à prévoir

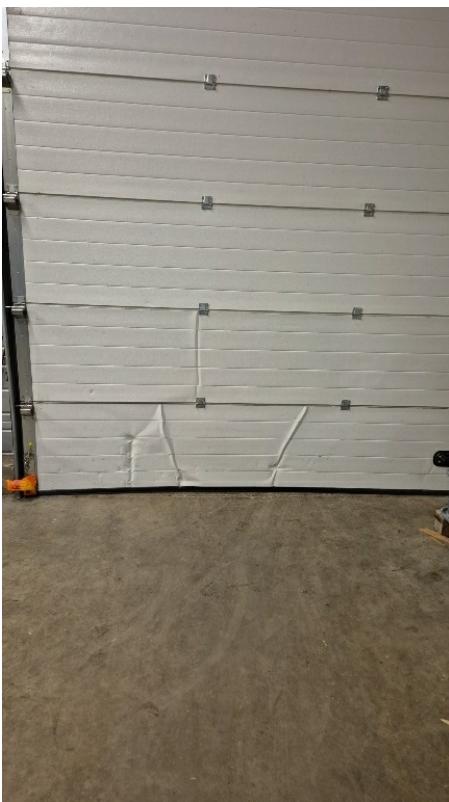
Type panneau à remplacer : Bas, Intermédiaire

Nombre panneau à remplacer : 2
