Etat des lieux Bordeaux

Liste clients : CEPECA

ville : MONTUSSAN

Numéro équipement : pau1

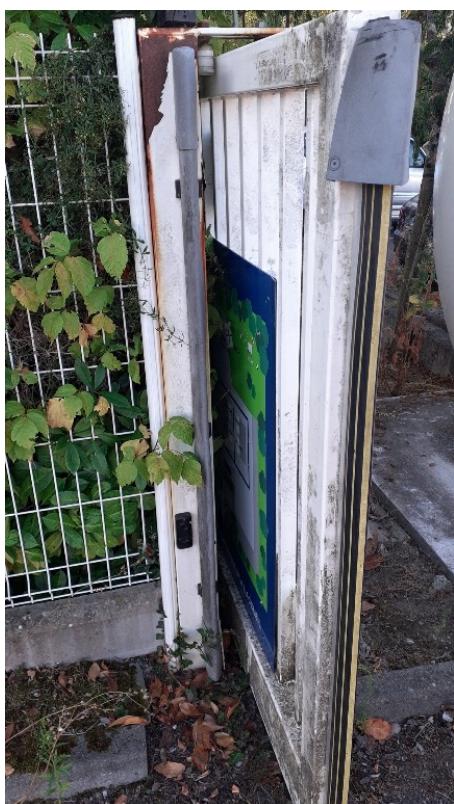
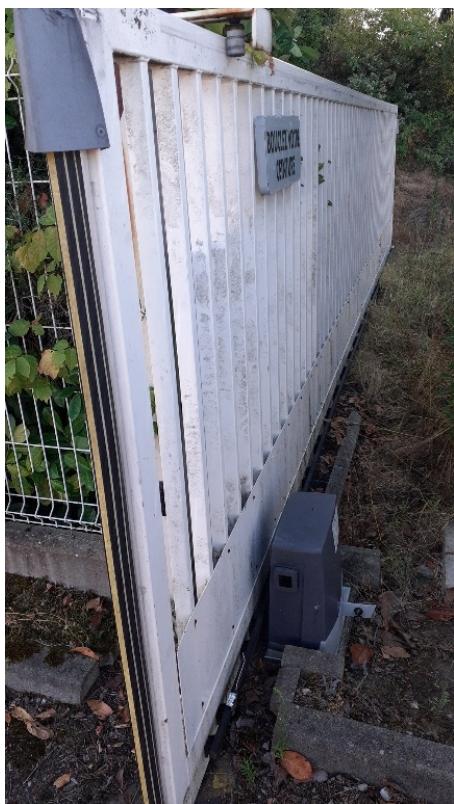
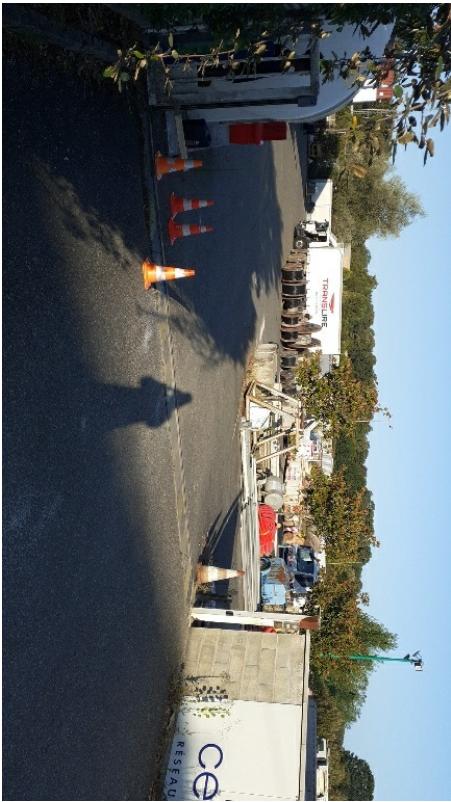
Photo :

Etat général équipement : Présence de corrosion

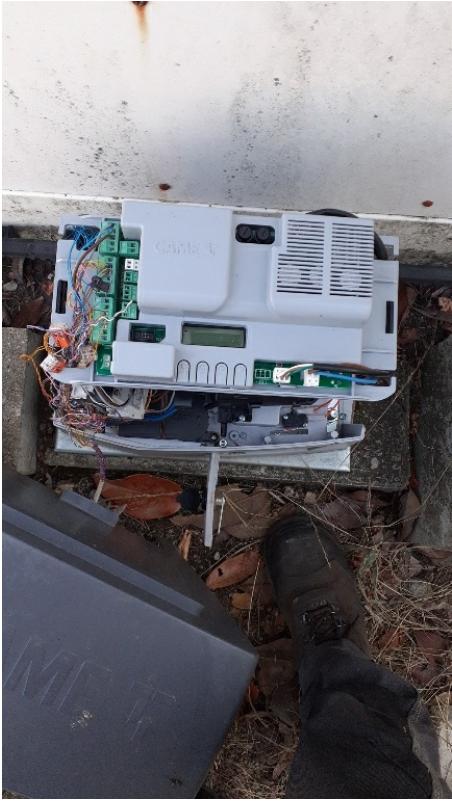
Photo motorisation et carte électronique :

Marque et modèle motorisation : came bkv 15 ags

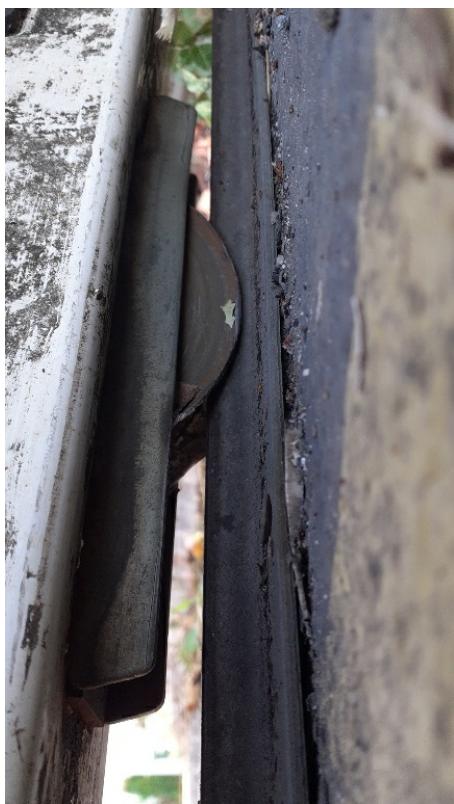
Photo espace entre rail et galet :

Espace inférieur ou égal à 8 mm entre rail et protection galets de roulement : Satisfaisant

Distance entre le bas du portail et le rail inférieur ou le sol (en mm) : 40

Protection pignon moteur : Absente

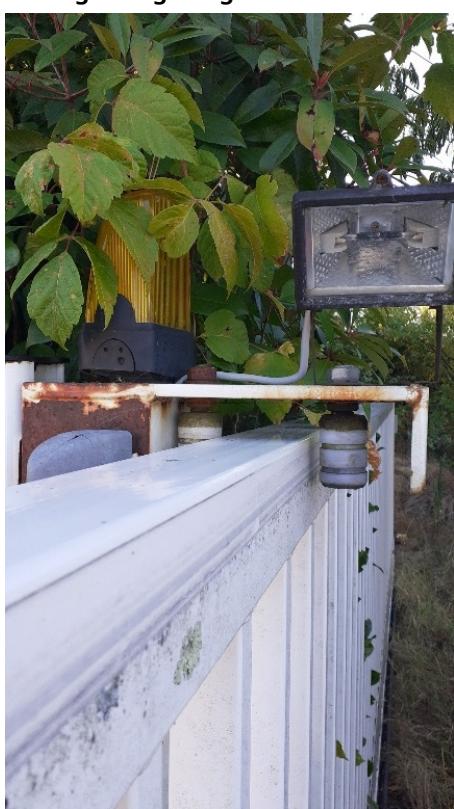
Photo galets guidage :

Espace entre le haut du portail et la platine des galets de guidage inférieur ou égal à 8mm : Non satisfaisant

Espace entre le vantail et les galets de guidage inférieur ou égal à 8mm : Satisfaisant

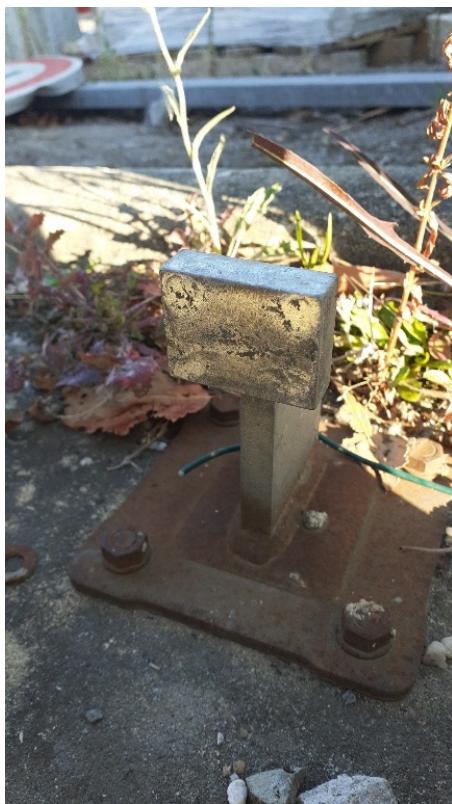
Photo butée avant :

Présence de la butée mécanique avant sur le VANTAIL : Oui

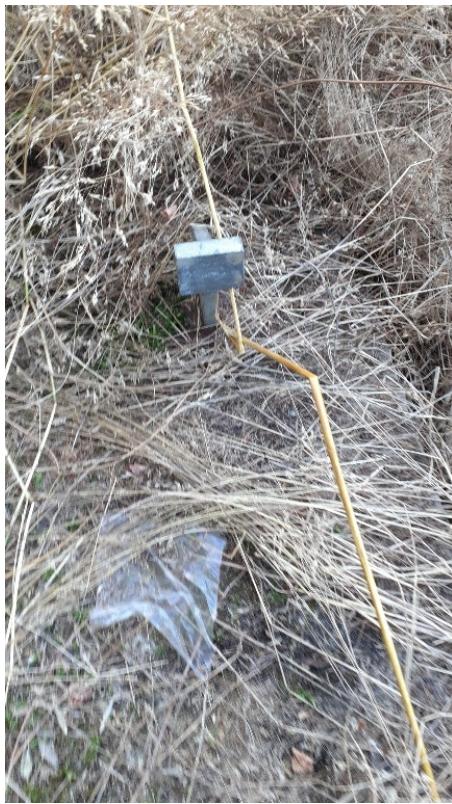
Photo butée arrière :

Présence de la butée mécanique arrière sur le VANTAIL : Oui

Vérification de l'efficacité des butées en fonctionnement manuel : Satisfaisant

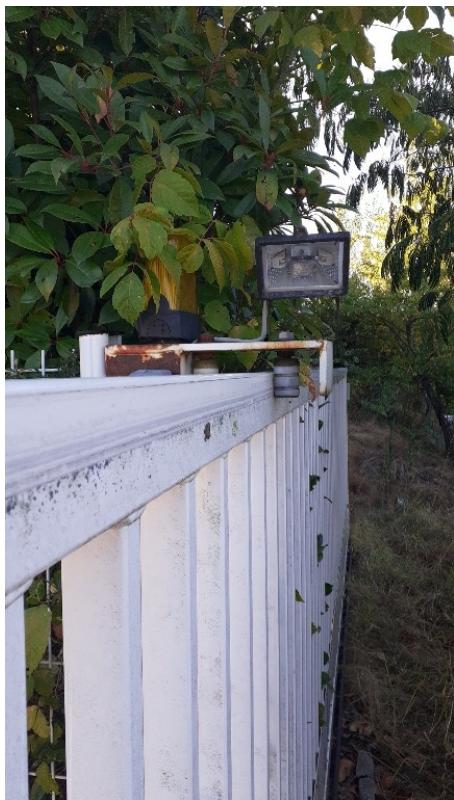
Photo système anti chute :

Présence système anti chutes : Oui

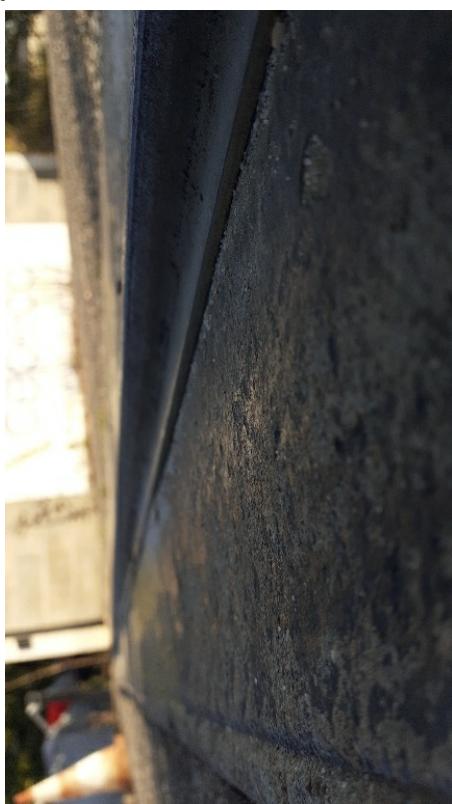
photo du seuil ou de la surélévation :

Seuil ou surélévation supérieur à 5mm ? : Oui

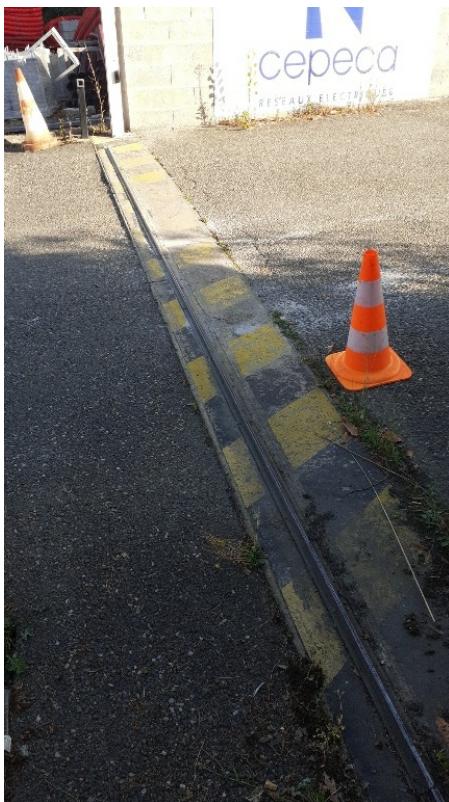
Photo du marquage au sol :

Marquage zone de refoulement : Non

Etat du marquage : Partiellement effacé

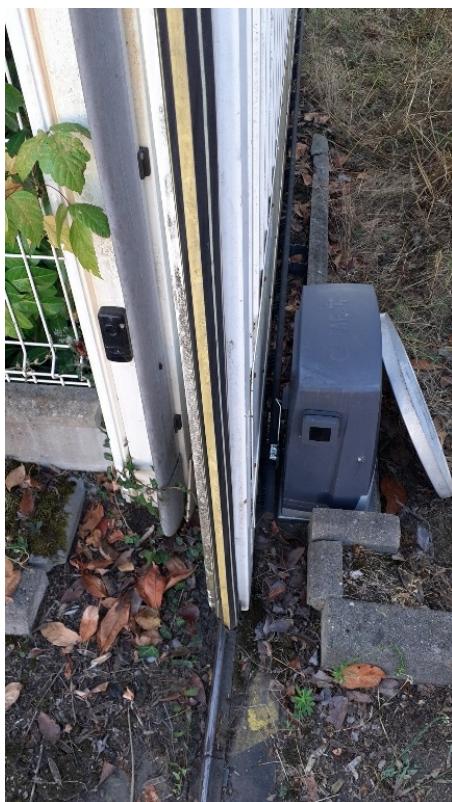
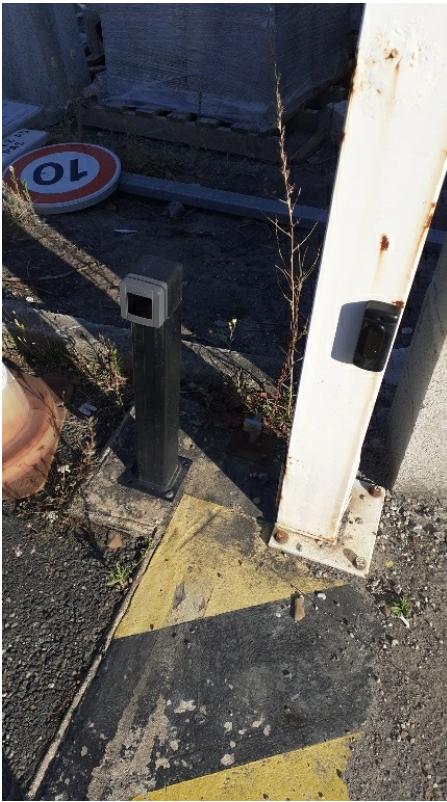
Photos cellules cotés moteur et réception :

Protection à la fermeture cellules : Les 2

Fonctionnement cellules : Oui

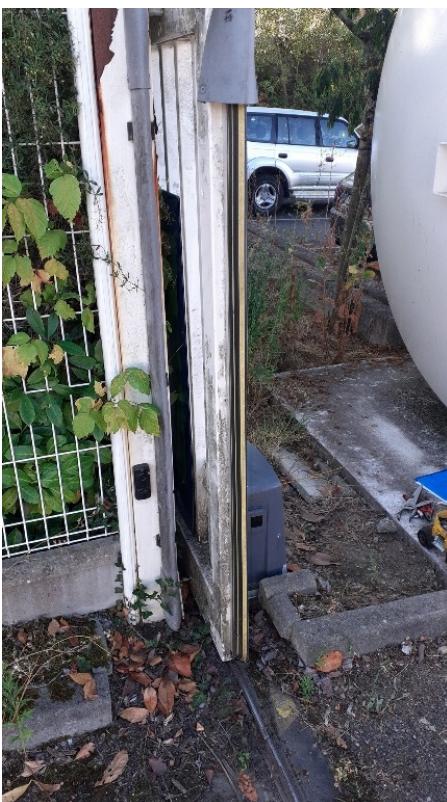
Photo général bord primaire :

Protection bord primaire : Palpeur non fonctionnel ou trop court

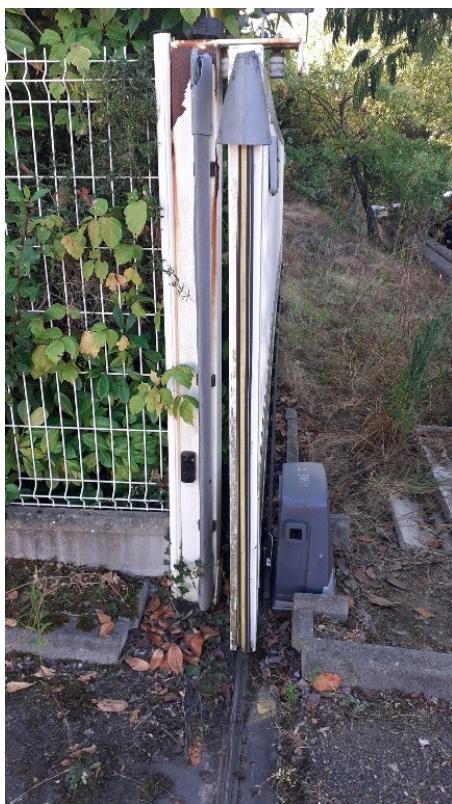
Photo général bord secondaire :

Protection bord secondaire : Palpeur non fonctionnel ou trop court

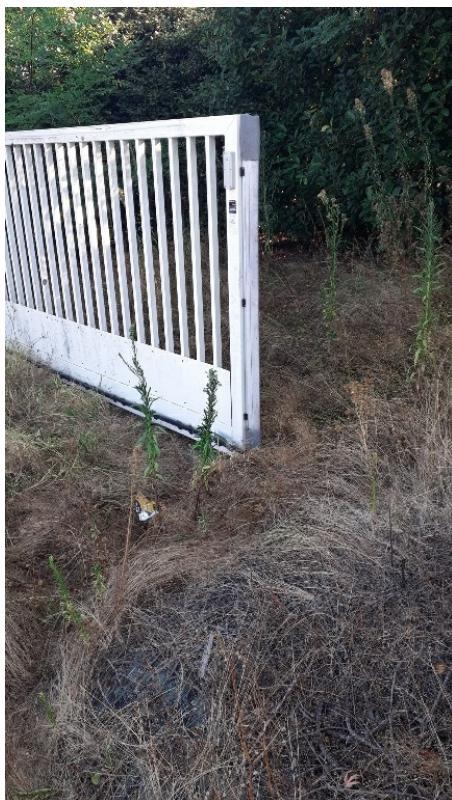
Photo zone d'écrasement :

Zone d'écrasement fin d'ouverture (distance inférieure à 500mm) : Non

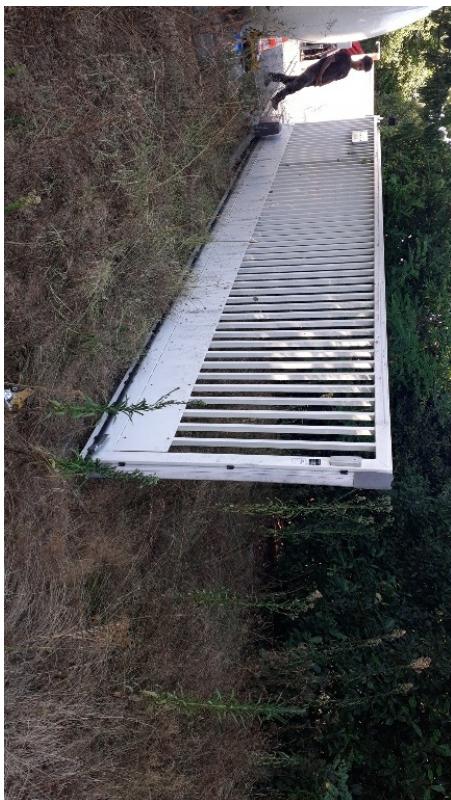
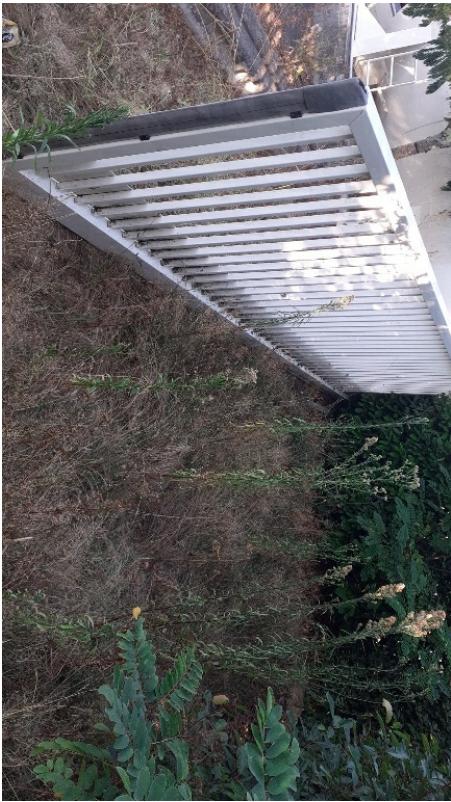
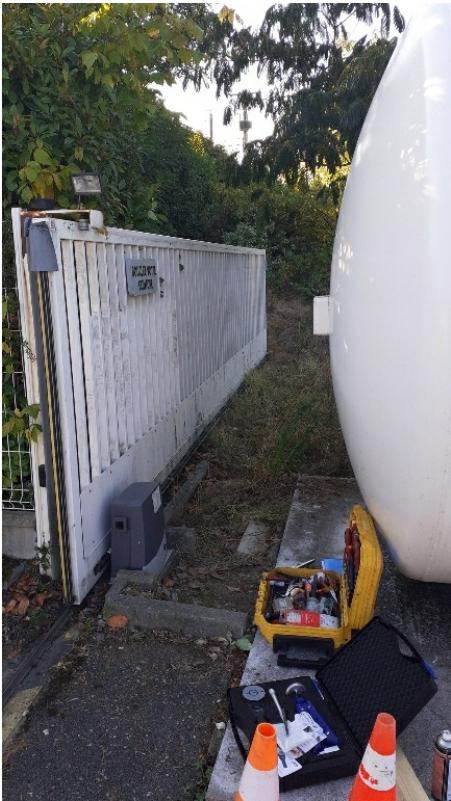
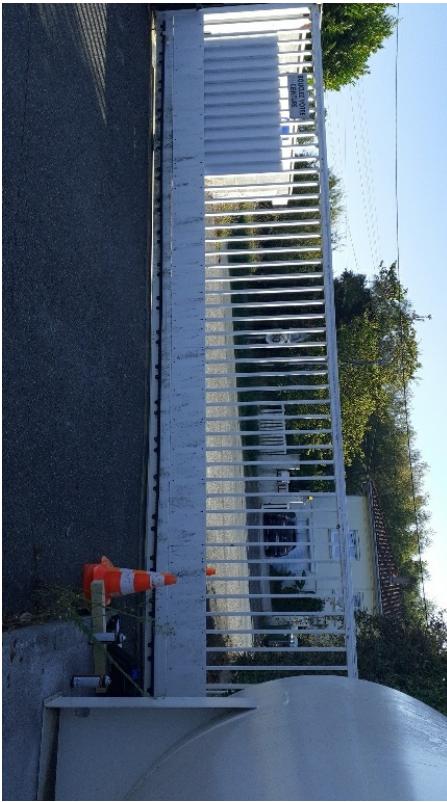
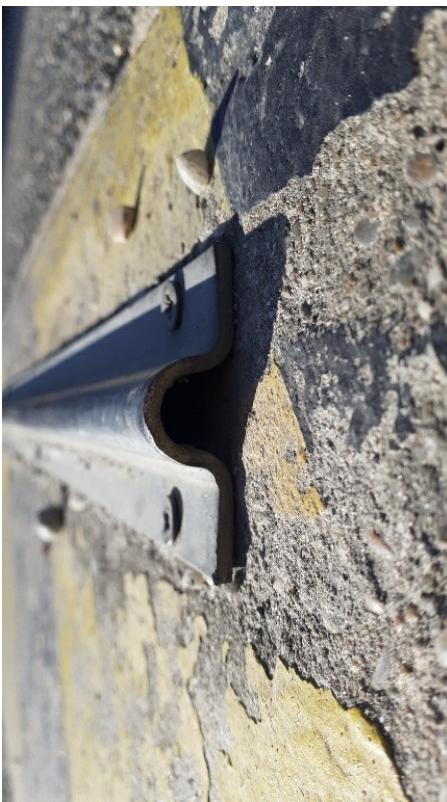
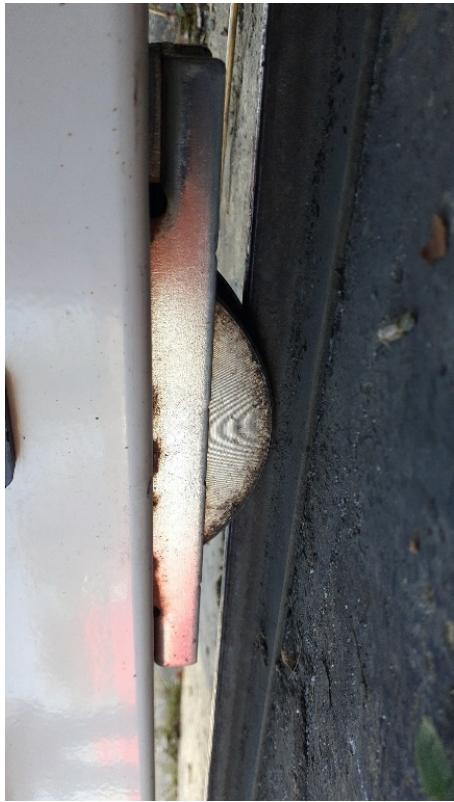
Photo complémentaire si nécessaire :

Commentaire supplémentaire si nécessaire : palpeurs non fonctionnel en ouverture comme en fermeture (shinte), marquage au sol effacé lg 7000, roulettes rail hs x2, rail au sol aplati 13000 lg (20mm largeur, 15mm hauteur), radio bande 1 receiteur et 2 émetteurs, 3 palpeurs, grillage 21 mètres, éclairage de zone hs, portails non conforme mise a l'arrêt préconisé
