# **Visite maintenance MONTPELLIER**

Date: 07/11/2024

Nom client: (ALPPI AT RELAIS GANGES)

# **CONTRAT DE MAINTENANCE:**

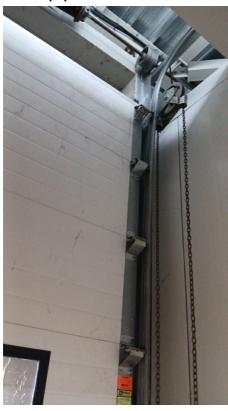
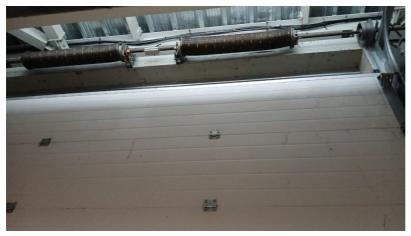
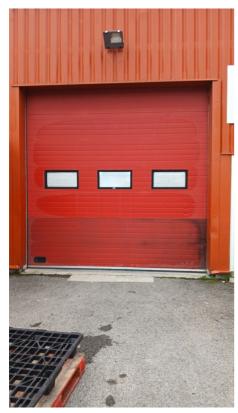
Equipement: SEC02

ANOMALIE SEC RID RAP VOR PAC COU COF PBA: Hublots à remplacer

Nombre de hublot à remplacer : 3

**Etat**: Travaux à prévoir

Temps de travail estimé pour la remise en état de l'équipement : 1h30

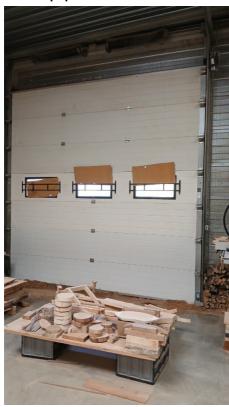
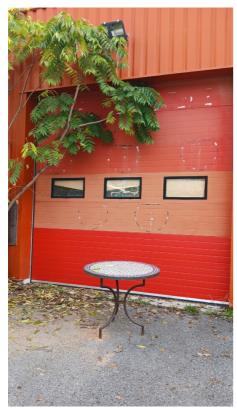
**Equipement**: SEC04

ANOMALIE SEC RID RAP VOR PAC COU COF PBA: Hublots à remplacer

Nombre de hublot à remplacer : 3

**Anomalie / composant autres :** hublot norsud rectangulaire a remplacé

**Etat**: Travaux à prévoir

Temps de travail estimé pour la remise en état de l'équipement : 1h30

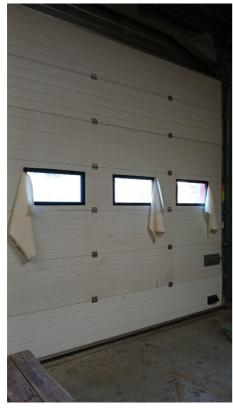
## Photo équipement :

**Etat** : Rien à signaler le jour de la visite. Fonctionnement ok

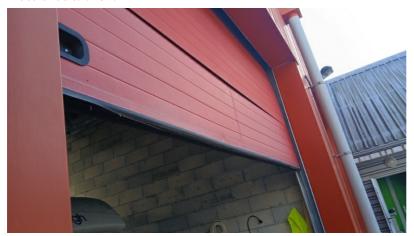
#### Photo choc tablier:

ANOMALIE SEC RID RAP VOR PAC COU COF PBA: Traces de choc sur le tablier ne gênant pas le bon

fonctionnement

**Localisation choc tablier**: Panneau bas

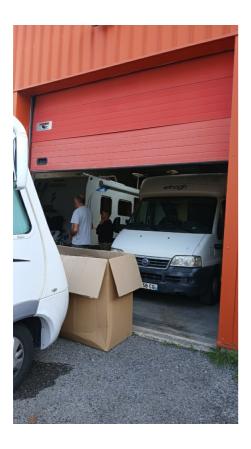
**Etat** : Rien à signaler le jour de la visite. Fonctionnement ok

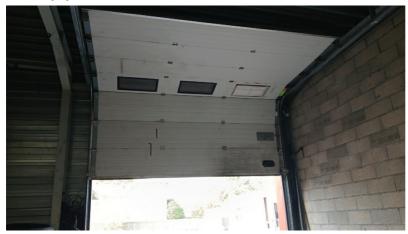
## Photo équipement :

**Etat** : Rien à signaler le jour de la visite. Fonctionnement ok

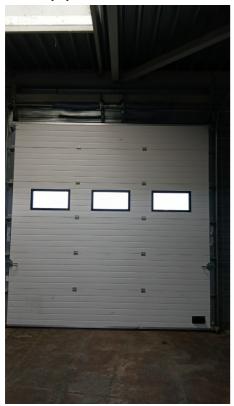
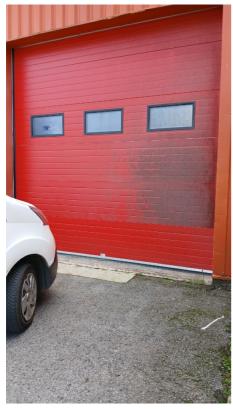
# Photo équipement :

**Etat** : Rien à signaler le jour de la visite. Fonctionnement ok

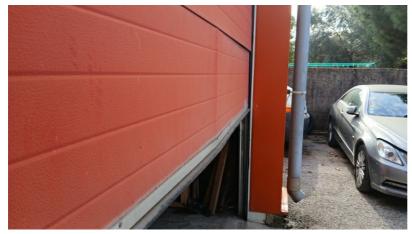
Photo choc tablier:

ANOMALIE SEC RID RAP VOR PAC COU COF PBA : Traces de choc sur le tablier ne gênant pas le bon

fonctionnement , Hublots à remplacer

**Localisation choc tablier**: Panneau bas

**Anomalie / composant autres :** choc section basse. n empêche pas le bon fonctionnement.

Temps de travail estimé pour la remise en état de l'équipement : 1h30

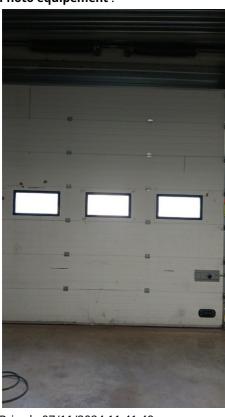
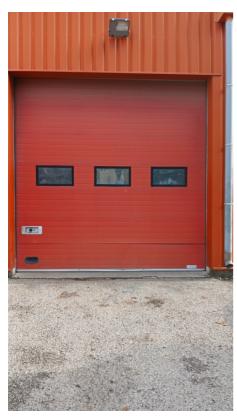
**Equipement**: SEC08

Nombre de hublot à remplacer : 3

**Etat**: Travaux à prévoir
