Visite maintenance GRENOBLE

Date : 26/08/2024

Nom client : JEAN LAIN AUDI ECHIROLLES

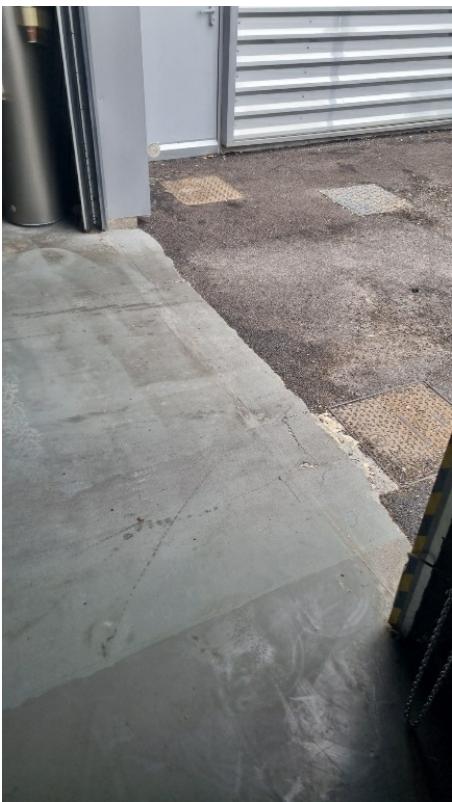
Photo marquage au sol :

ANOMALIE SEC RID RAP VOR PAC COU COF PBA : Marquage au sol à effectuer

Longueur marquage au sol : 3000

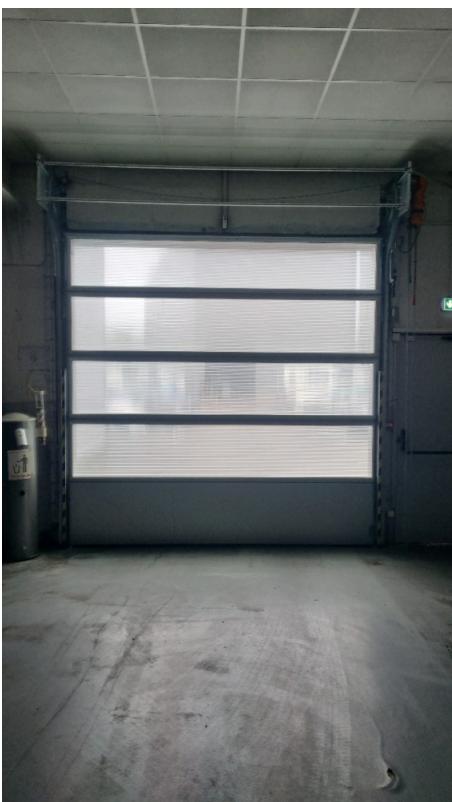
Photo équipement :

Etat : Travaux à prévoir

Temps de travail estimé pour la remise en état de l'équipement : 2h

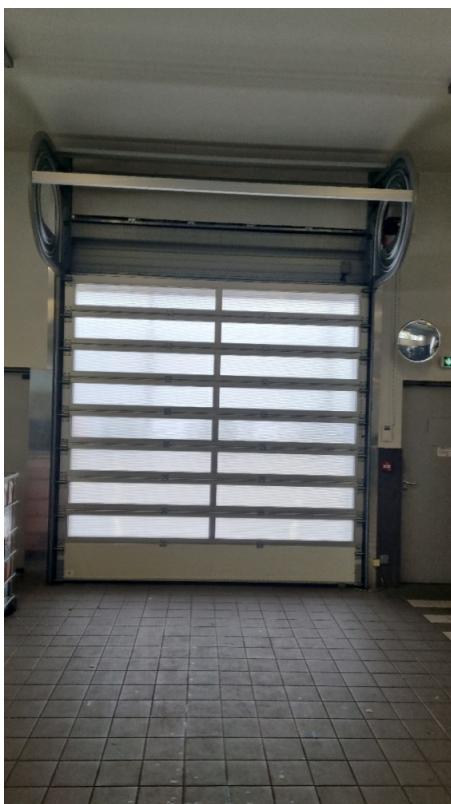
Photo équipement :

Etat : Travaux à prévoir

Temps de travail estimé pour la remise en état de l'équipement : 2h

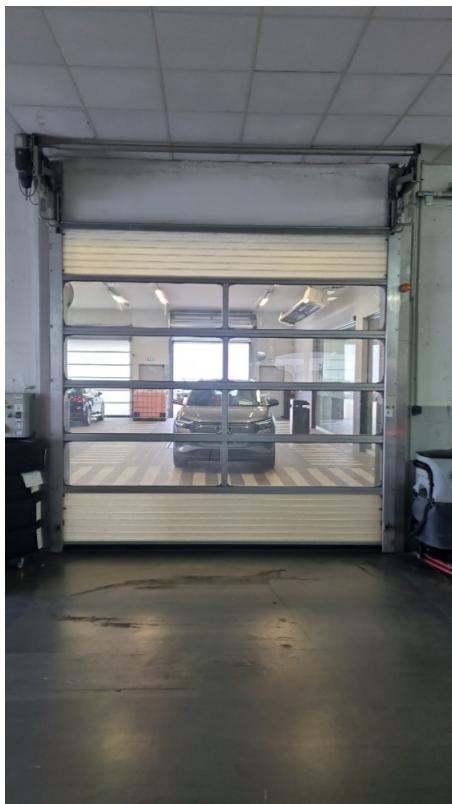
Photo équipement :

Etat : Rien à signaler le jour de la visite. Fonctionnement ok

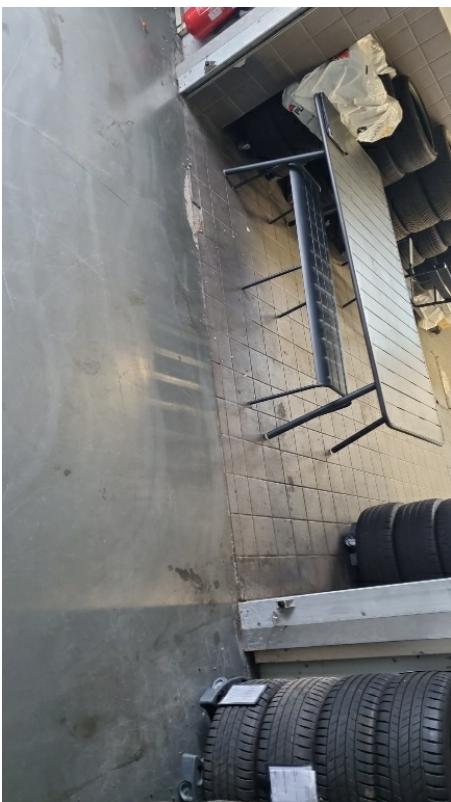
Photo marquage au sol :

ANOMALIE SEC RID RAP VOR PAC COU COF PBA : Marquage au sol à effectuer

Longueur marquage au sol : 3000

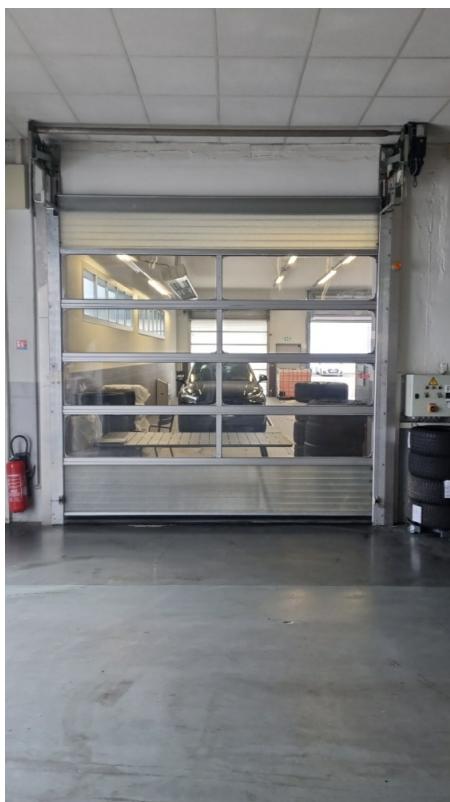
Photo équipement :

Etat : Rien à signaler le jour de la visite. Fonctionnement ok

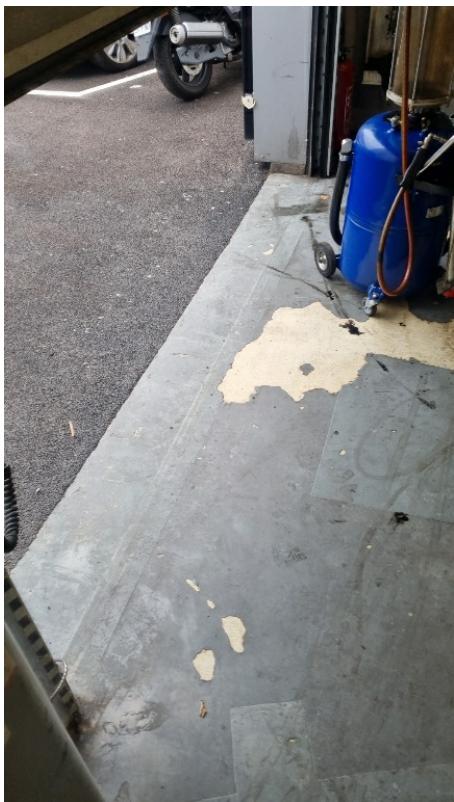
Photo marquage au sol :

ANOMALIE SEC RID RAP VOR PAC COU COF PBA : Feu clignotant à remplacer, Marquage au sol à effectuer, Jeu de cellules à remplacer

Longueur marquage au sol : 3000

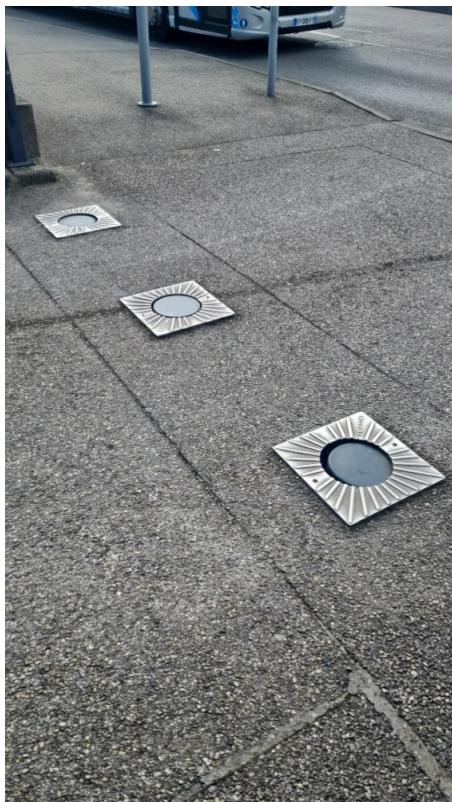
Photo équipement :

Etat : Equipement à l'arrêt le jour de la visite
