Etat des lieux Bordeaux

Liste clients : PENA ENVIRONNEMENT

Numéro équipement : pau 1

Localisation sur site : entrée sortie

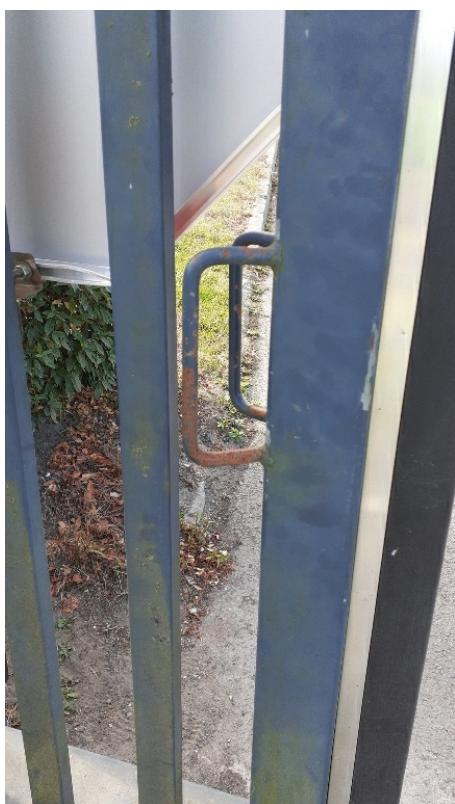
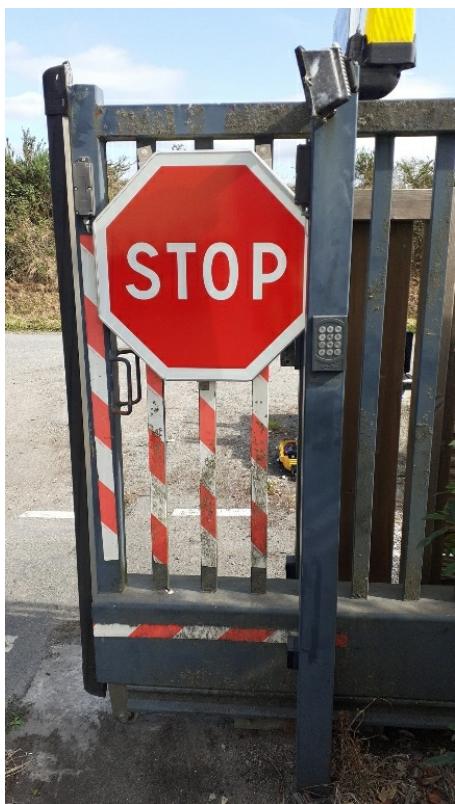
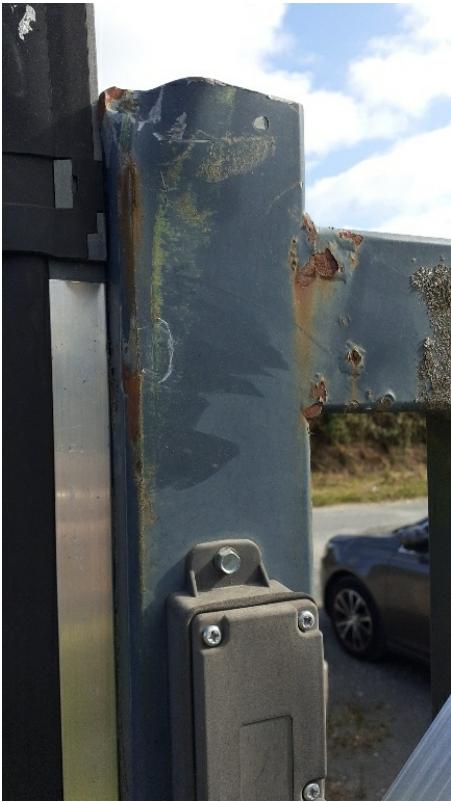
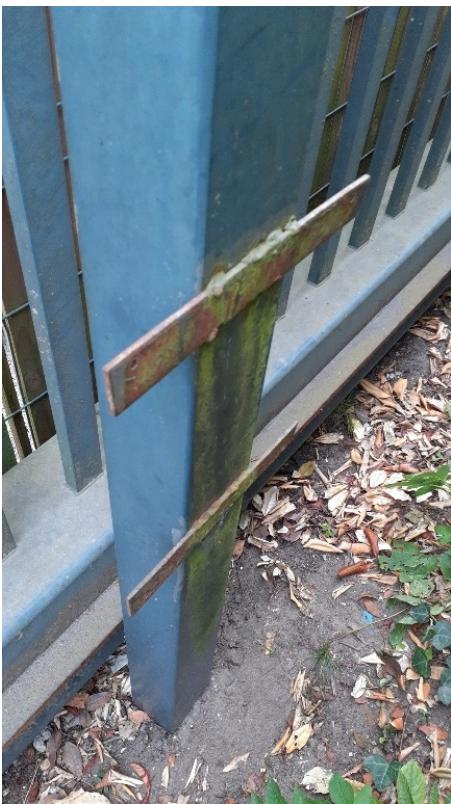
Photo :

Etat général équipement : Présence de partie en relief pouvant créer des zones de cisaillement , coincements, entrainements (serrure, poignée, élément décoratif, boîte au lettre..), Présence de corrosion

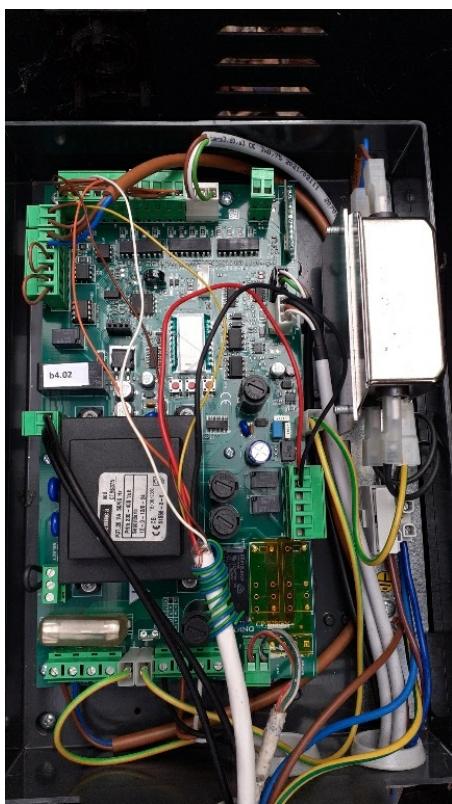
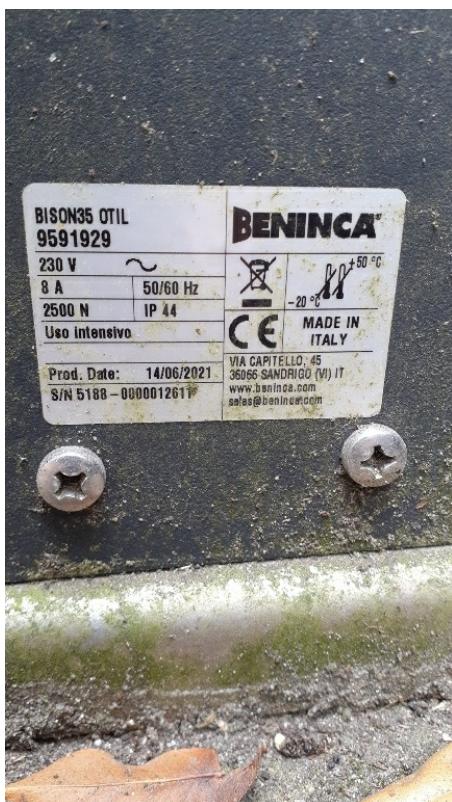
Photo motorisation et carte électronique :

Marque et modèle motorisation : beninca bison35 otile

Marque et modèle coffret commande : benfica holding cp bison

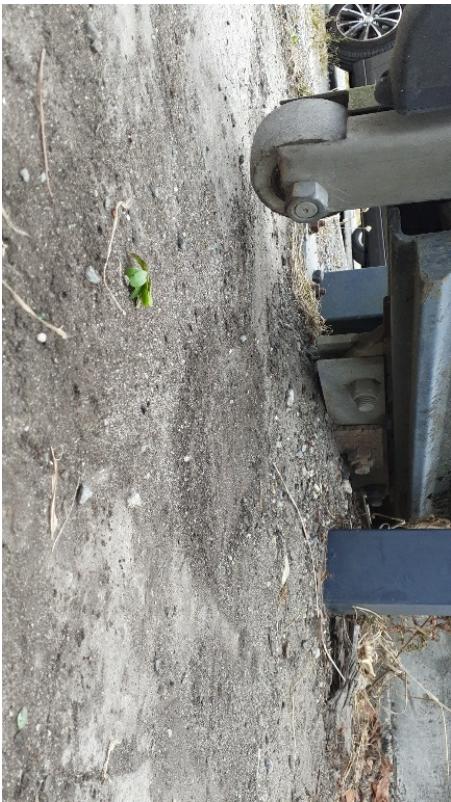
Photo espace entre rail et galet :

Espace inférieur ou égal à 8 mm entre rail et protection galets de roulement : Non satisfaisant

Distance entre le bas du portail et le rail inférieur ou le sol (en mm) : 130

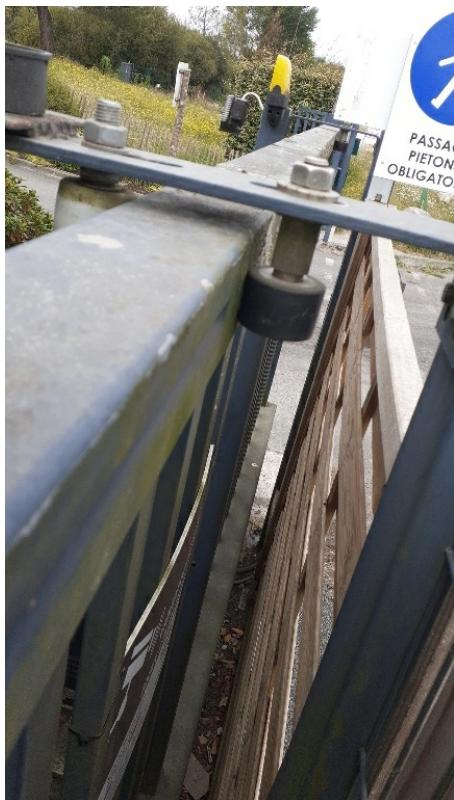
Photo galets guidage :

Espace entre le haut du portail et la platine des galets de guidage inférieur ou égal à 8mm : Non satisfaisant

Espace entre le vantail et les galets de guidage inférieur ou égal à 8mm : Satisfaisant

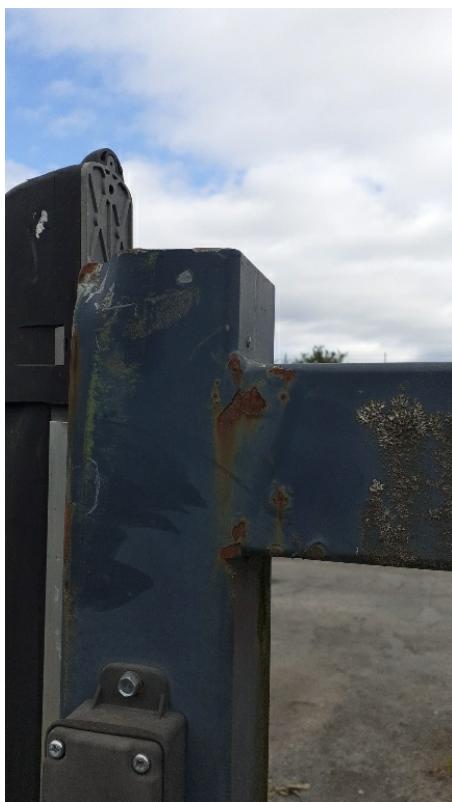
Photo butée avant :

Présence de la butée mécanique avant sur le VANTAIL : Oui

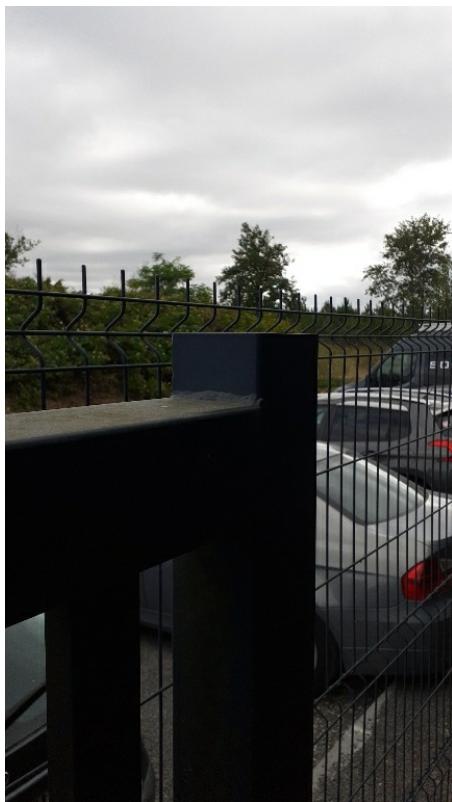
Photo butée arrière :

Présence de la butée mécanique arrière sur le VANTAIL : Oui

Vérification de l'efficacité des butées en fonctionnement manuel : Satisfaisant

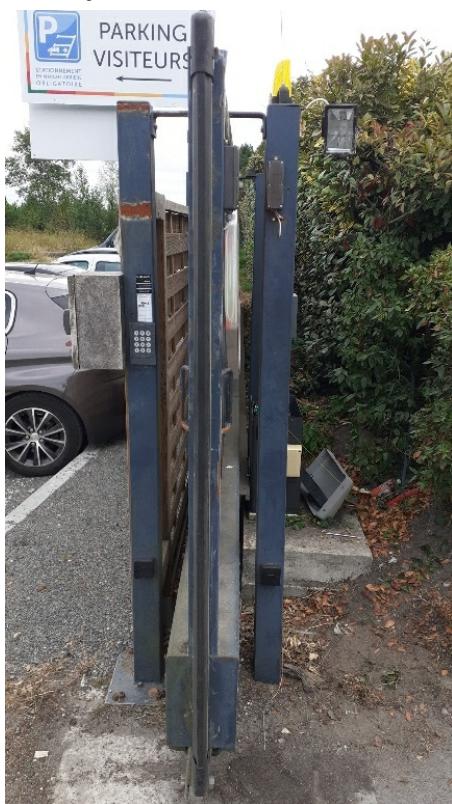
Photo système anti chute :

Présence système anti chutes : Oui

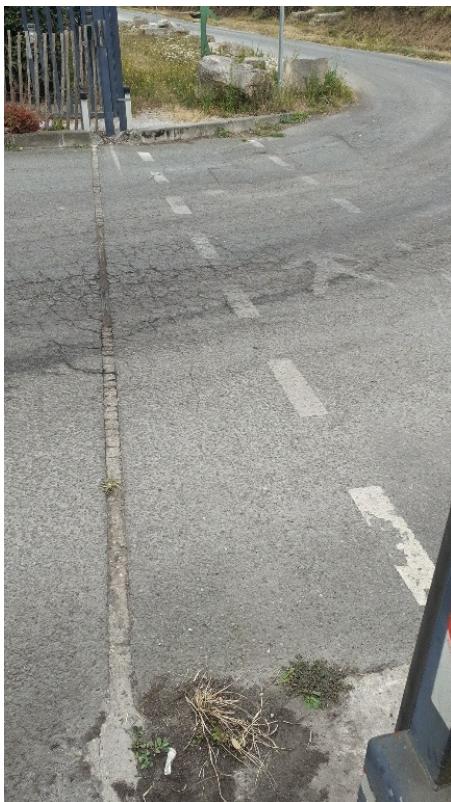
photo du seuil ou de la surélévation :

Seuil ou surélévation supérieur à 5mm ? : Non

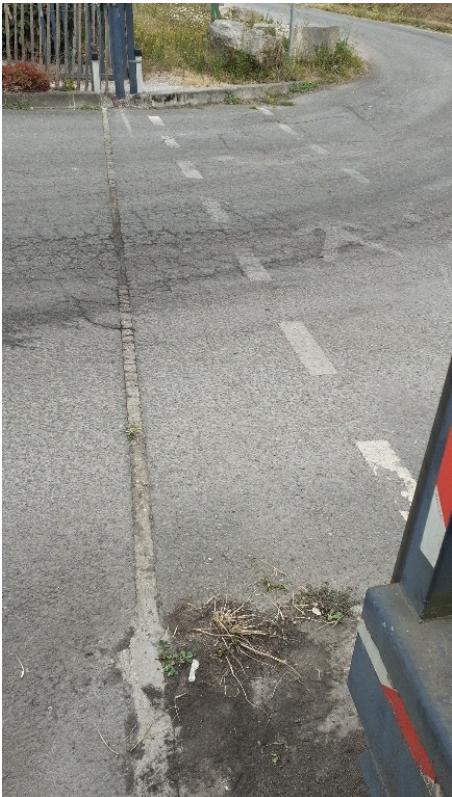
Photo du marquage au sol :

Présence marquage au sol : Non

Marquage zone de refoulement : Non

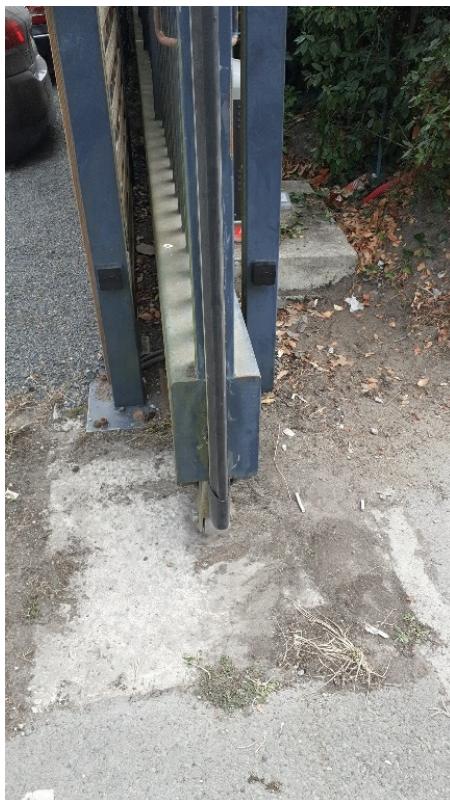
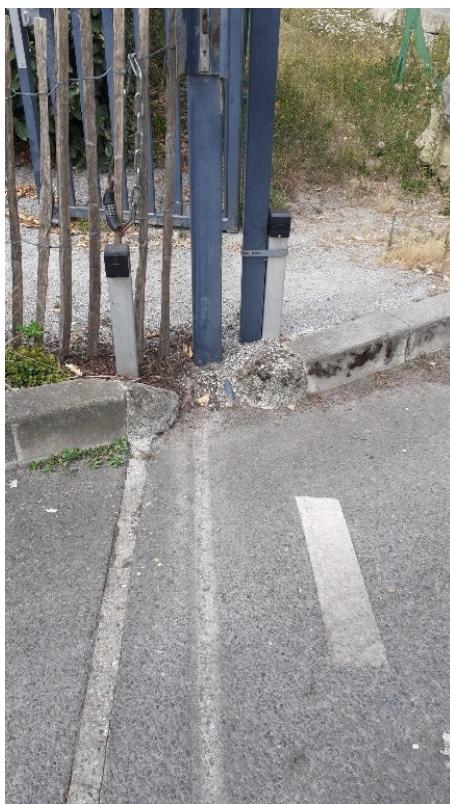
Photos cellules cotés moteur et réception :

Protection à la fermeture cellules : Les 2

Fonctionnement cellules : Oui

Cote en A (en mm) : 140

Cote en B (en mm) : 490

Cote en C (en mm) : 110

Cote en D (en mm) : 470

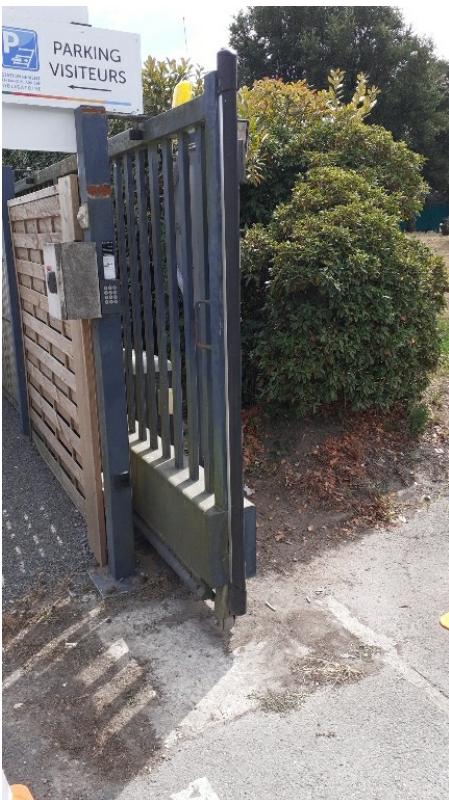
Photo général bord primaire :

Protection bord primaire : Palpeur à la fermeture fonctionnel jusqu'à 2500 mm si nécessaire

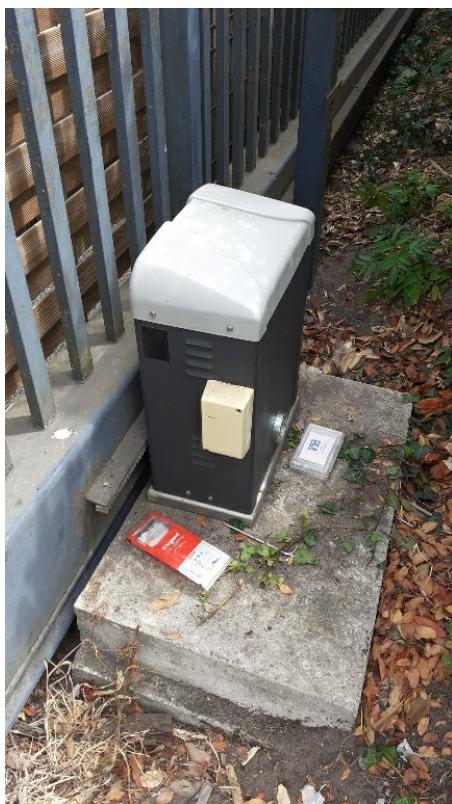
Photo moteur portail ouvert :

Protection des zones de cisaillement en M (moteur) : Oui

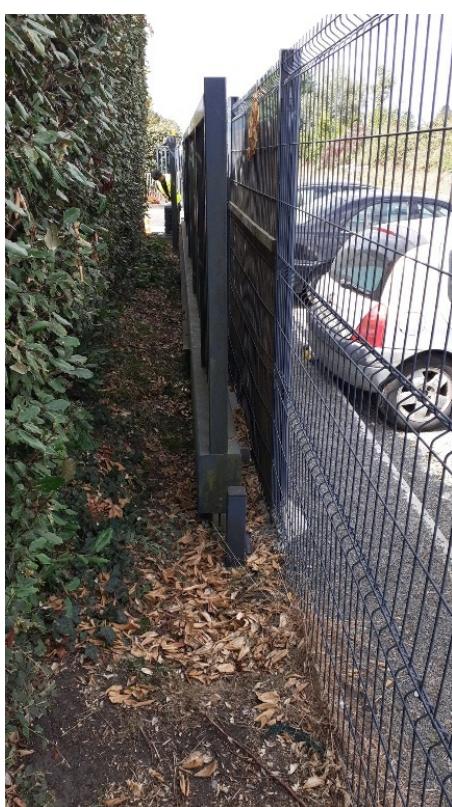
Photo zone d'écrasement :

Zone d'écrasement fin d'ouverture (distance inférieure à 500mm) : Non

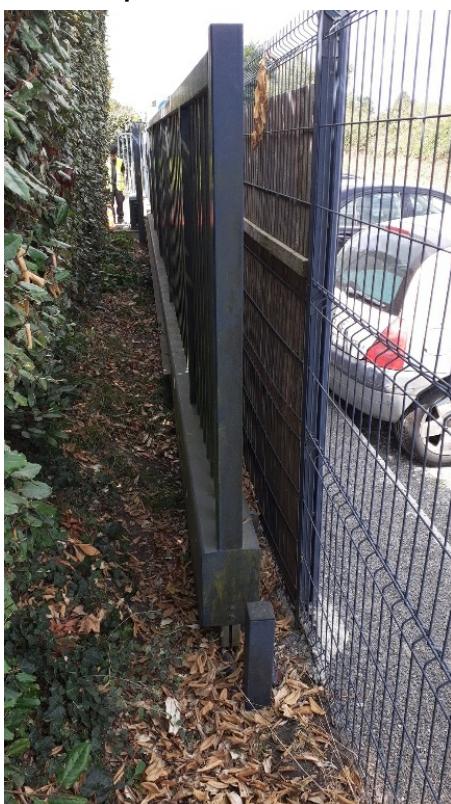
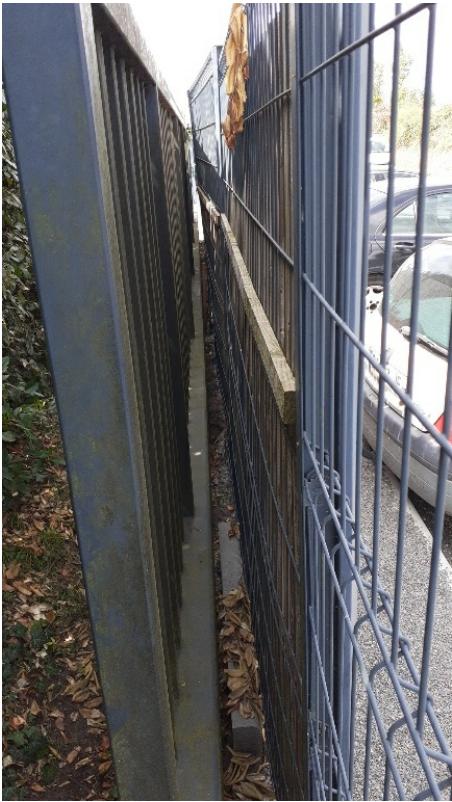
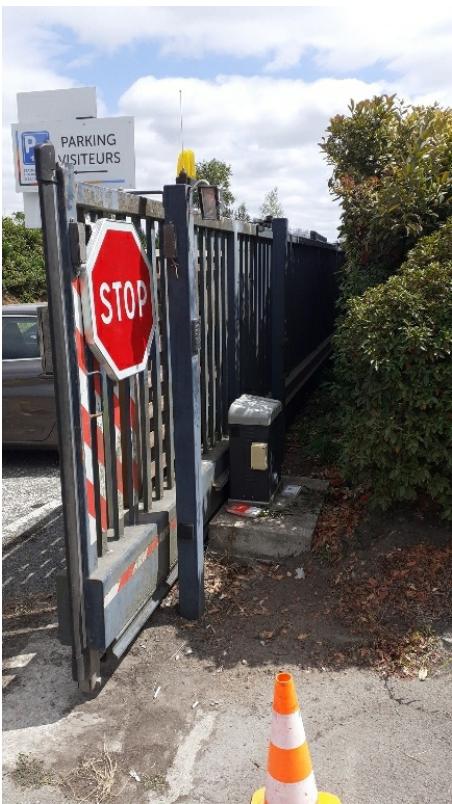
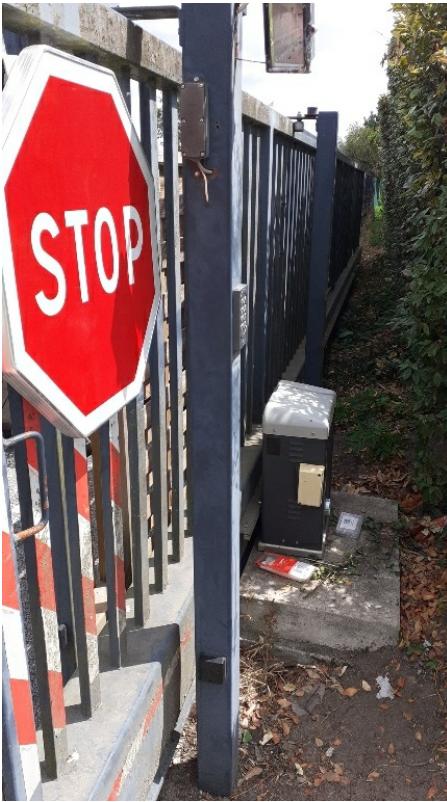
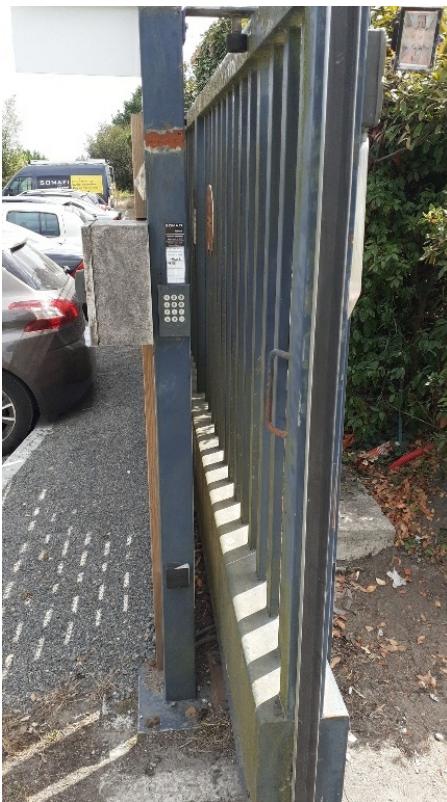
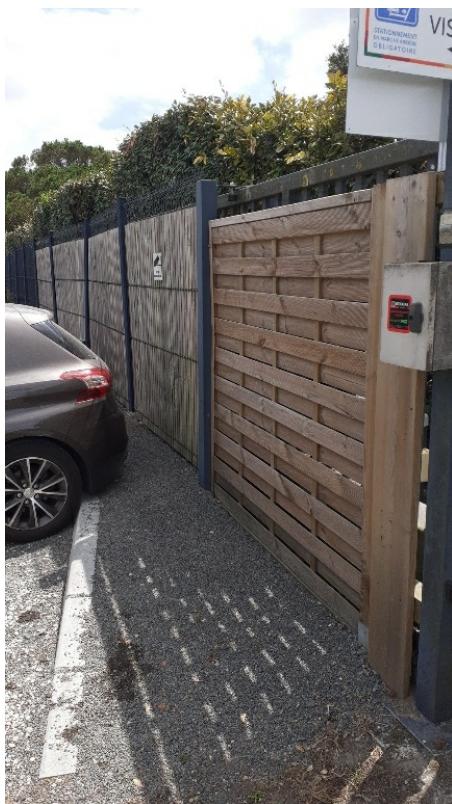
Photo complémentaire si nécessaire :

Commentaire supplémentaire si nécessaire : manque palpeur sécurité en ouverture x2, manque palpeur sécurité en fermeture x1, (digicode et cellules et récepteur radio bande présent sur la face des poteaux ou vienne les palpeur), marquage au sol, clôture 15 metre, un galet de guidage 50x50, enrobé sol et enterrer gaine (abîmé ce jour)
