Etat des lieux Haut de france v2

Liste clients: NICODEME CREIL

Types équipements : PAU

Numéro équipement : 001

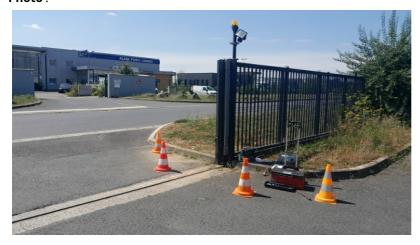
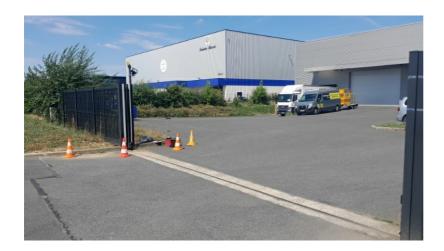
Photo:

Etat général équipement : Présence de partie en relief pouvant crée des zones de cisaillement , coincements,

entrainements (serrure, poignée, élément décoratif, boite au lettre..)

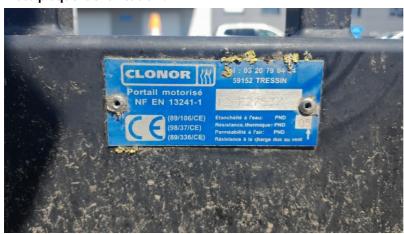
Photo plaque identification :

Plaque identification : Présente et lisible

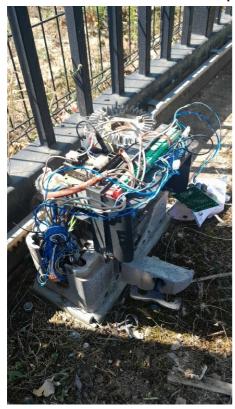
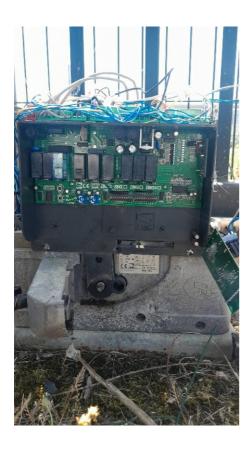
Photo motorisation et carte électronique :

Marque et modèle coffret commande : came/zbk

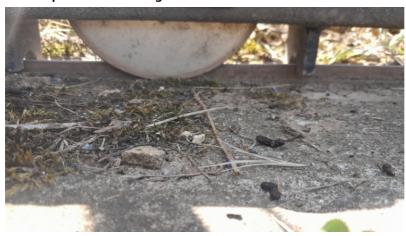
Photo espace entre rail et galet :

Espace inférieur ou égal à 8 mm entre rail et protection galets de roulement : Non satisfaisant

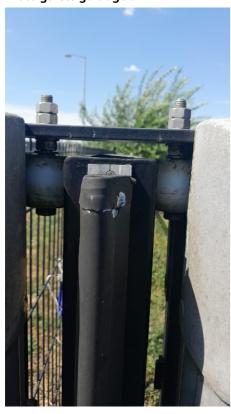
Photo galets guidage:

Espace entre le haut du portail et la platine des galets de guidage inférieur ou égal à 8mm : Non satisfaisant

Espace entre le vantail et les galets de guidage inférieur ou égal à 8mm : Satisfaisant

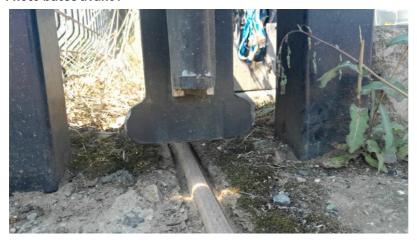
Photo butée avant :

Présence de la butée mécanique avant sur le VANTAIL : Oui

Présence de la butée mécanique arrière sur le VANTAIL : Non

Vérification de l'efficacité des butées en fonctionnement manuel : Non satisfaisant

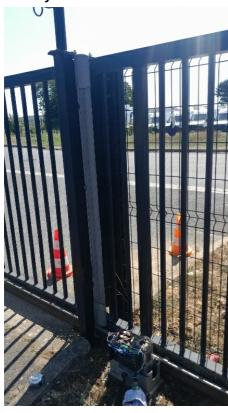
Photo système anti chute :

Présence système anti chutes : Oui

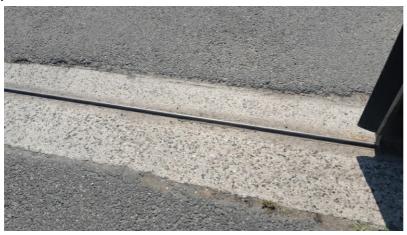
photo du seuil ou de la surélévation :

Seuil ou surélévation supérieur à 5mm? : Oui

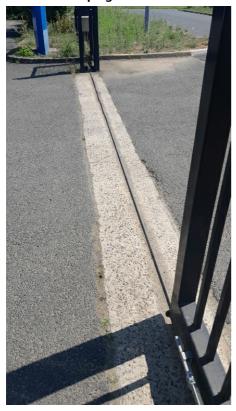
Photo du marquage au sol :

Présence marquage au sol : Non

Marquage zone de refoulement : Non

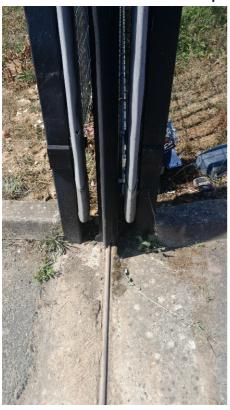
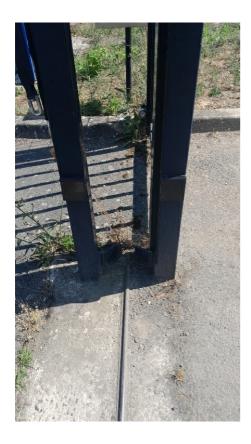
Photos cellules cotés moteur et réception :

Protection à la fermeture cellules : Les 2

Fonctionnement cellules : Oui

Cote en A (en mm): 120

Cote en B (en mm): 510

Cote en C (en mm): 100

Cote en D (en mm): 500

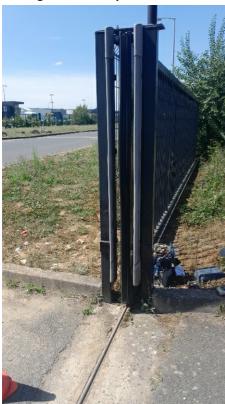
Photo général bord primaire :

Protection bord primaire: Palpeur non fonctionnel ou trop court

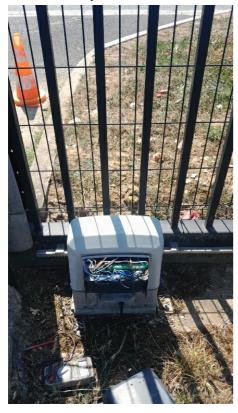
Photo moteur portail ouvert:

Protection des zones de cisaillement en M (moteur) : Non

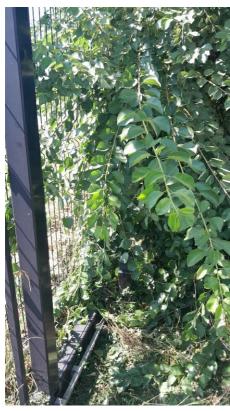
Photo zone d'écrasement :

Zone d'écrasement fin d'ouverture (distance inférieure à 500mm) : Non

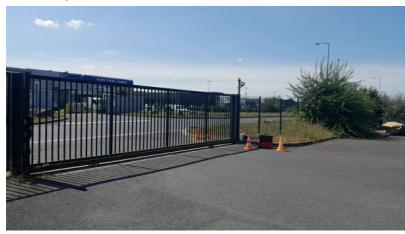
Photo complémentaire si nécessaire :

Commentaire supplémentaire si nécessaire : palpeur embarqué +radioband hs
