Visite maintenance GRENOBLE

Date : 17/09/2024

Nom client : SNAM / ST QUENTIN FALLAVIER

PARC SOUS CONTRAT

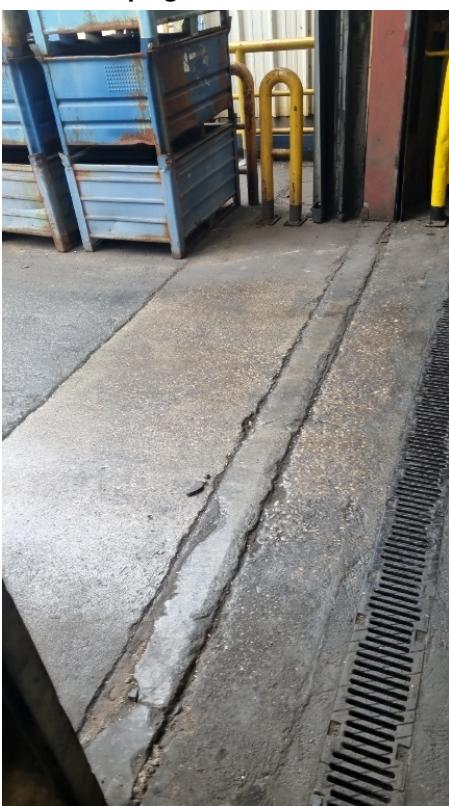
Photo marquage au sol :

ANOMALIE SEC RID RAP VOR PAC COU COF PBA : Marquage au sol à effectuer

Longueur marquage au sol : 4000

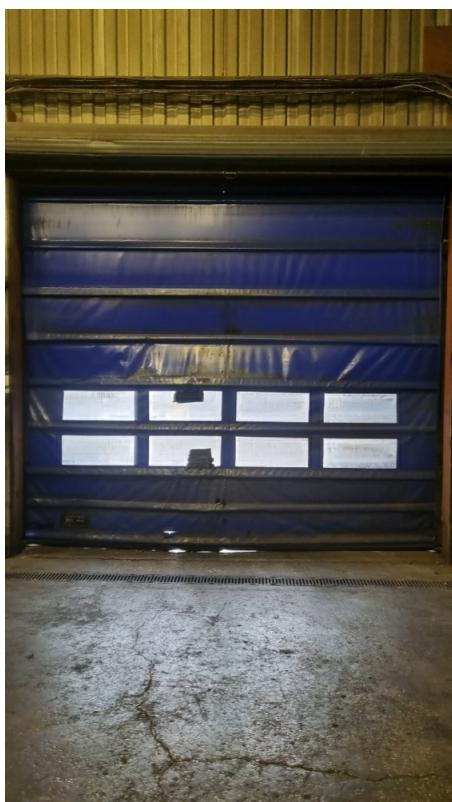
Photo équipement :

Anomalie / composant autres : bâche vétuste a remplacé avec passe sangle et raidisseurs capteur c1 barrière shunté

Etat : Travaux obligatoires

Temps de travail estimé pour la remise en état de l'équipement : 1 jour

Hauteur de nacelle nécessaire pour les travaux : 6 M

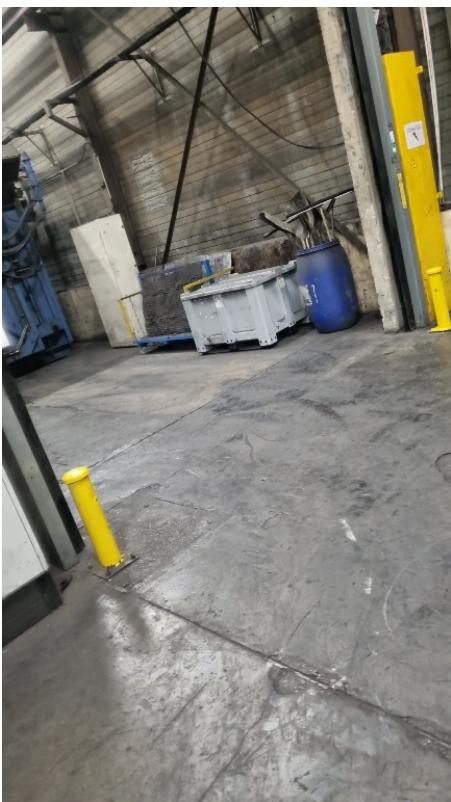
Photo marquage au sol :

ANOMALIE SEC RID RAP VOR PAC COU COF PBA : Marquage au sol à effectuer

Longueur marquage au sol : 4000

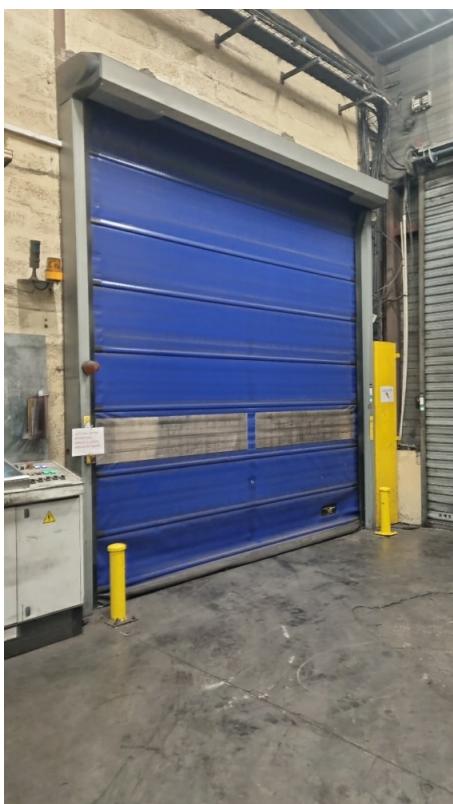
Photo équipement :

Etat : Travaux à prévoir

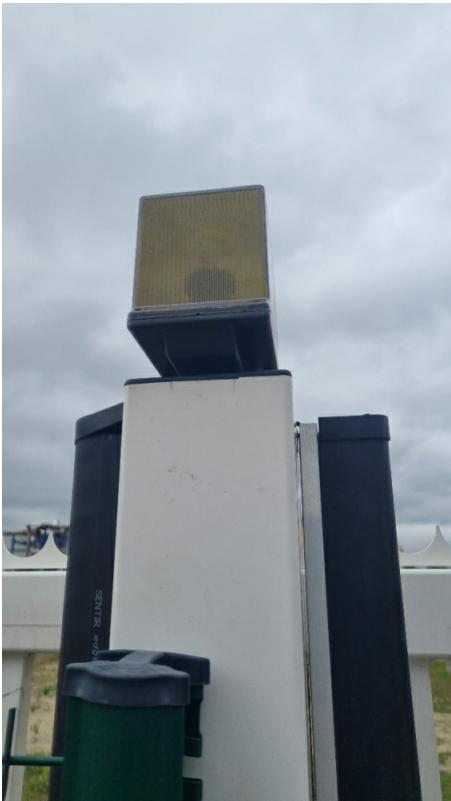
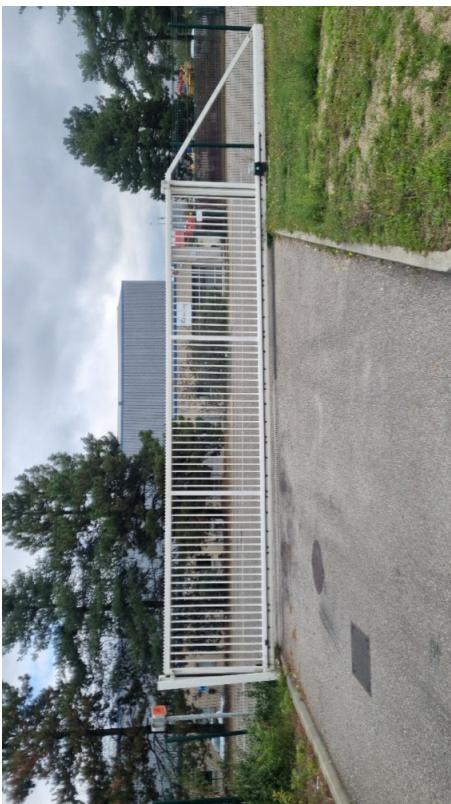
Photo équipement :

Anomalie / composant autres : les 3 palpeurs shunter giro ne fonctionne plus pas d'éclairage de zone

Etat : Travaux à prévoir

Temps de travail estimé pour la remise en état de l'équipement : 1jour

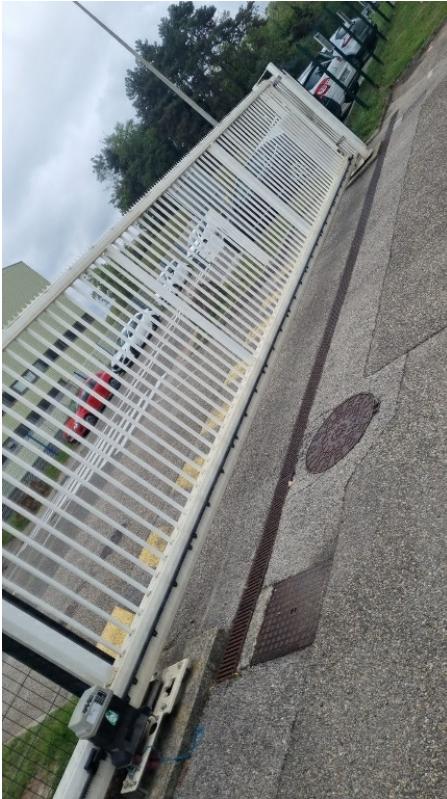
photo marquage au sol :

Anomalie portails : Marquage au sol à réaliser

Longueur marquage au sol : 10
