Visite maintenance MONTPELLIER

Date de réponse : 06/11/2024 15:46:59

Nom client : SDIS LES ANGLES

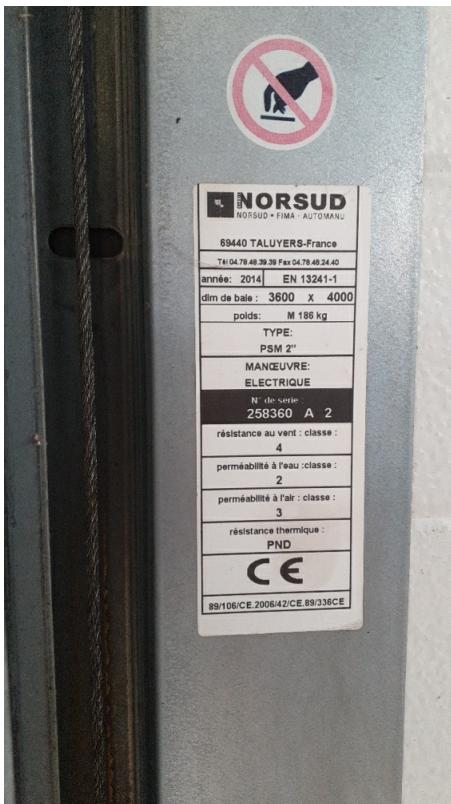
Photo plaque :

Anomalie / composant autres : - 4 hublots légerement fissurés dim. totale 675 x 370 dim plexi. 600 x 295
- reprise prog feu cligno effectuée

Etat : Travaux obligatoires

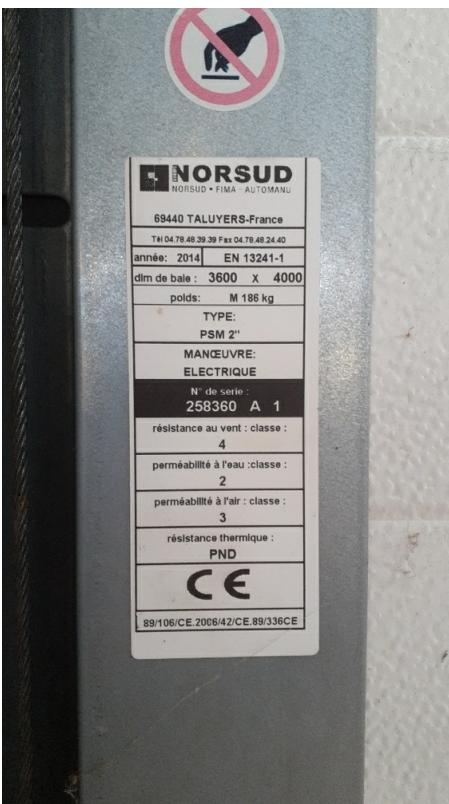
Photo plaque :

ANOMALIE SEC RID RAP VOR PAC COU COF PBA : Feu clignotant à remplacer

Modèle feu clignotant : cligno exterieur 230v , prévoir module cligno led

- 6 hublots légerement fissurés
- reprise niveau effectuée

Etat : Travaux obligatoires

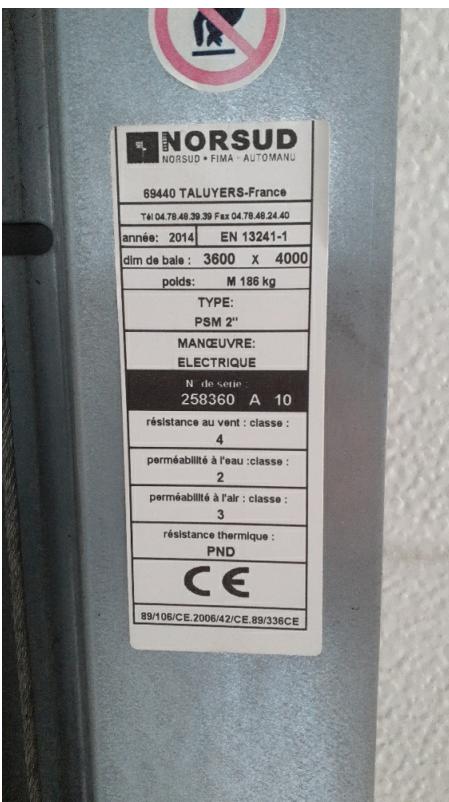
Photo plaque :

ANOMALIE SEC RID RAP VOR PAC COU COF PBA : Feu clignotant à remplacer

- 4 hublots légerement fissurés
- feu ext hs, feu int éclairage fixe, impossible de rentrer en prog pour modifier, prévoir des modules led

Etat : Travaux obligatoires

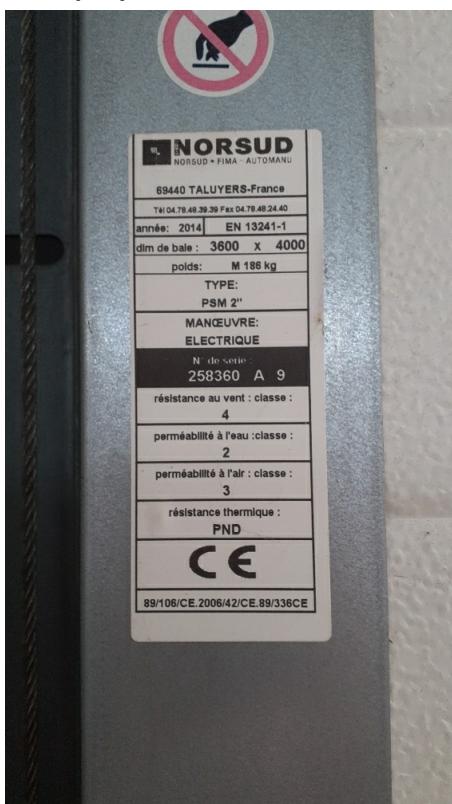
Photo plaque :

Anomalie / composant autres : - 5 hublots légerement fissurés
- porte fonctionnement descente HM car défaut palpeur

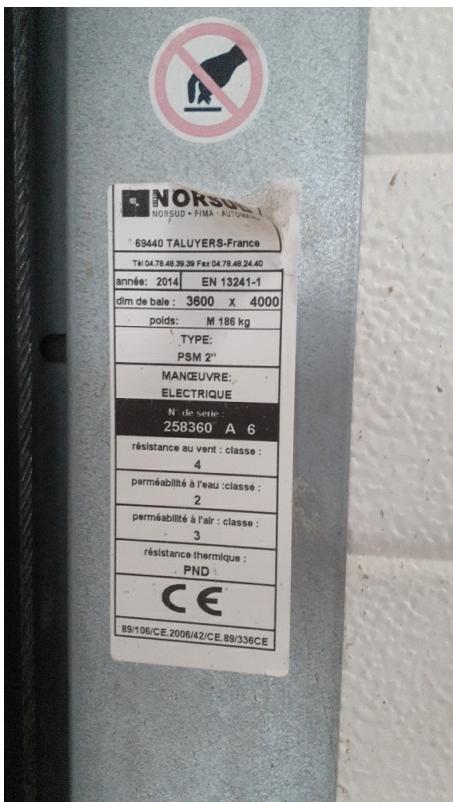
Photo plaque :

- 6 hublots légerement fissurés

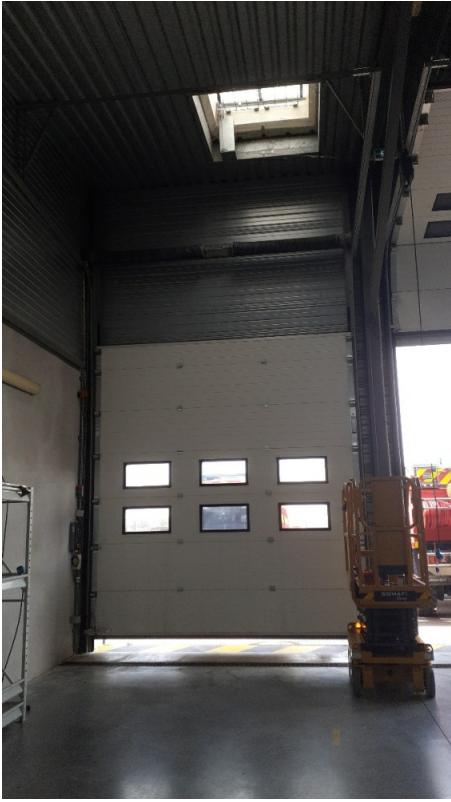
Equipement : SEC03

Etat : Travaux à prévoir

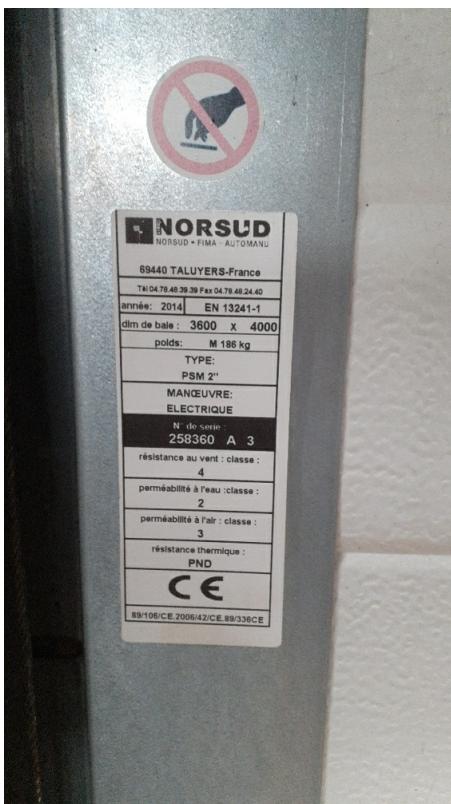
Photo plaque :

Anomalie / composant autres : - 4 hublots légerement fissurés

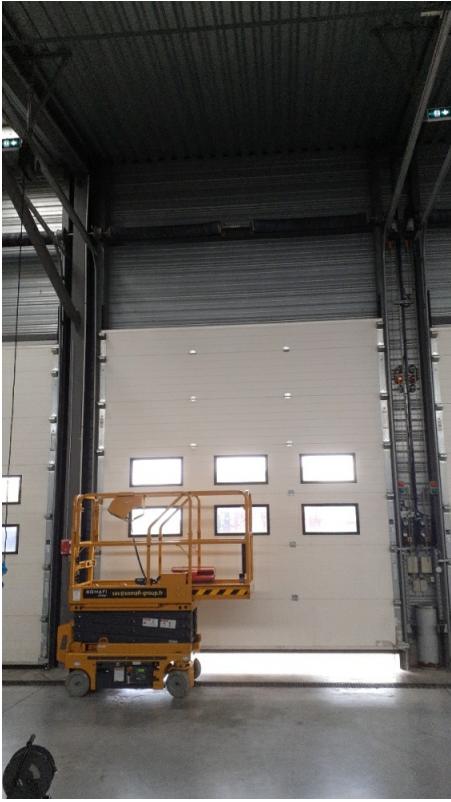
Equipement : SEC04

Etat : Travaux obligatoires

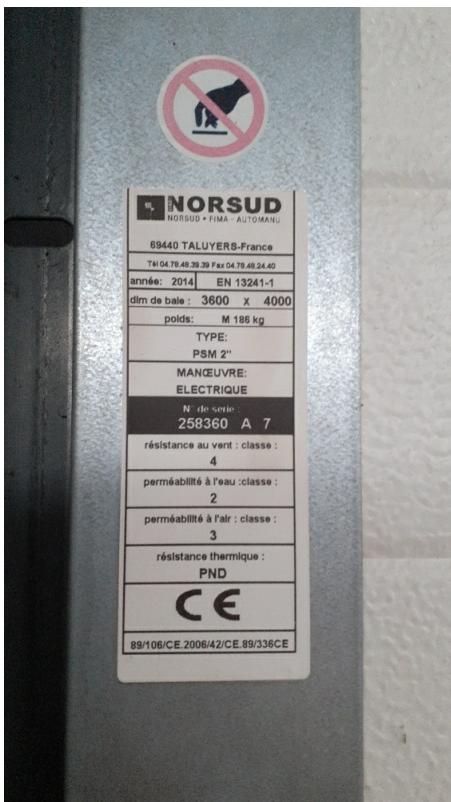
Photo plaque :

Anomalie / composant autres : -5 hublots legerement fissurés
- gorge parachute cable gauche tordue

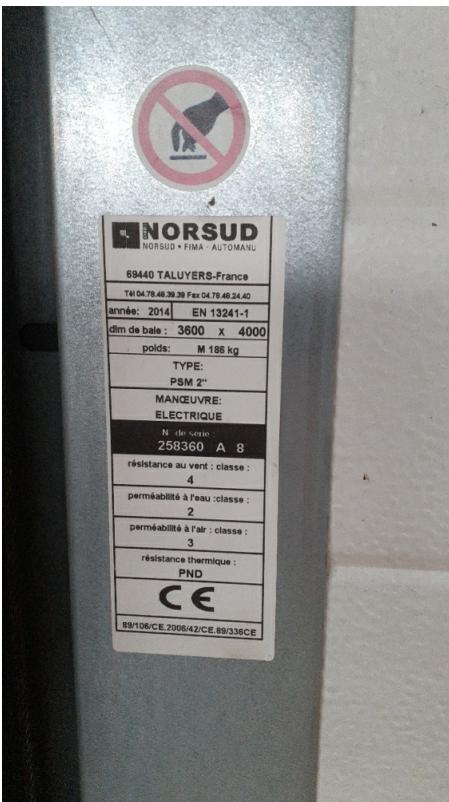
Photo plaque :

Anomalie / composant autres : - 6 hublots fissurés

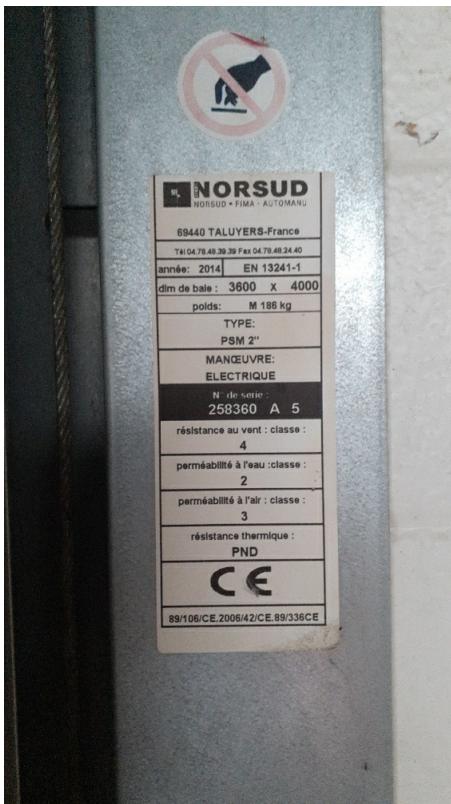
Photo plaque :

Anomalie / composant autres : - 6 hublots fissurés
- façade coffret ts 970 dégradée mais fonctionnelle

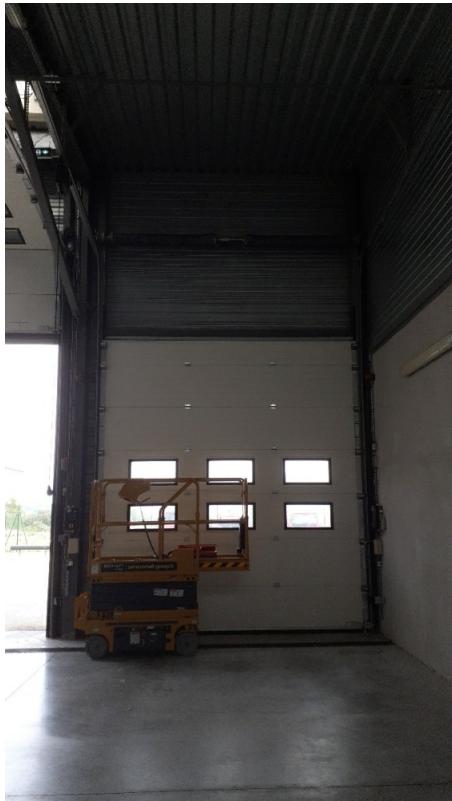
Equipement : SEC02

Etat : Travaux obligatoires

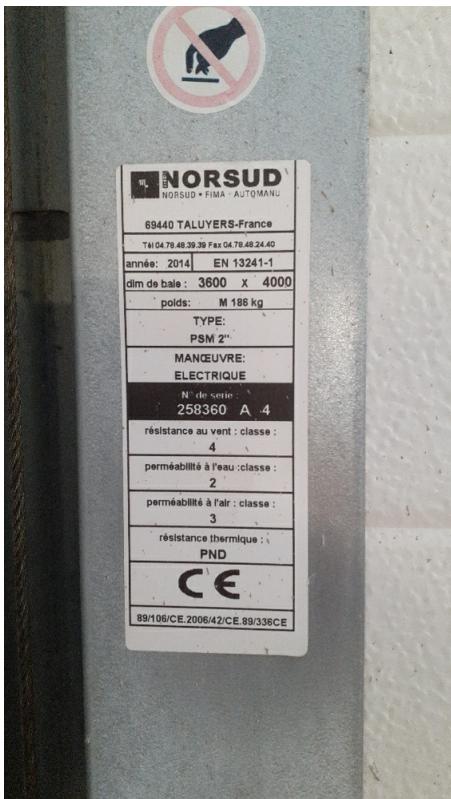
Photo plaque :

Anomalie / composant autres : - 3 hublots legerement fissurés
