# Visite maintenance MONTPELLIER

**Date de réponse :** 12/11/2024 13:51:33

**Date :** 07/11/2024

**Nom client :** LEROY MERLIN ST AUNES

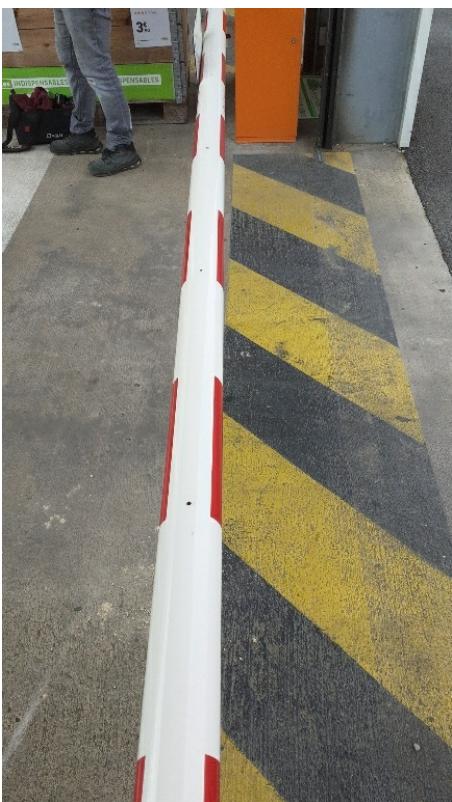
**Equipement** : BLE02

**Anomalie BLE :** Marquage au sol à réaliser

**Longueur marquage au sol :** 4000

**Etat :** Travaux à prévoir

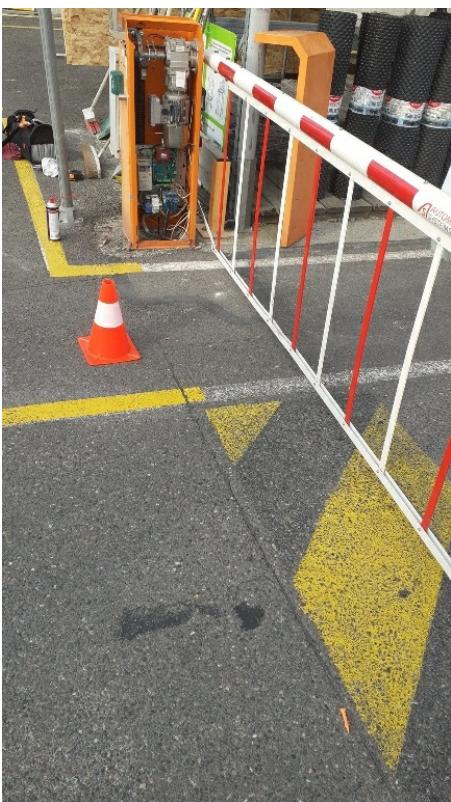
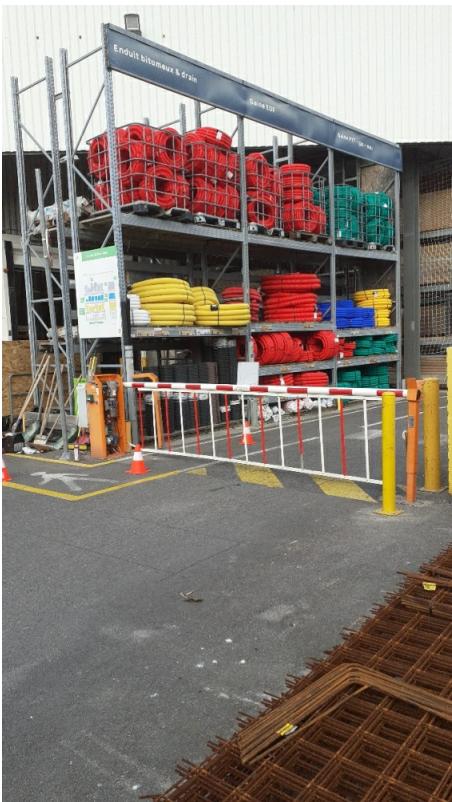
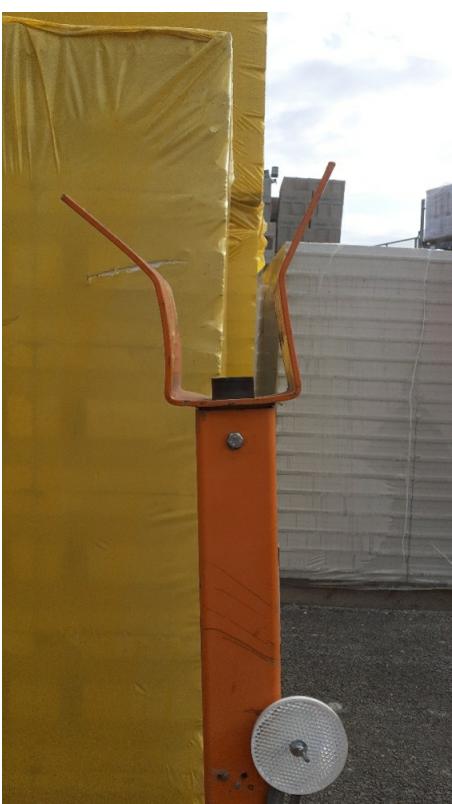
**Equipement :** BLE04

**Anomalie BLE :** Marquage au sol à réaliser

**Anomalie / composant autres :** redressement support bas filet

reprise serrage fut + poteau reception

fut + poteau reception "vrillé"

inter open scotché

**Etat :** Travaux à prévoir

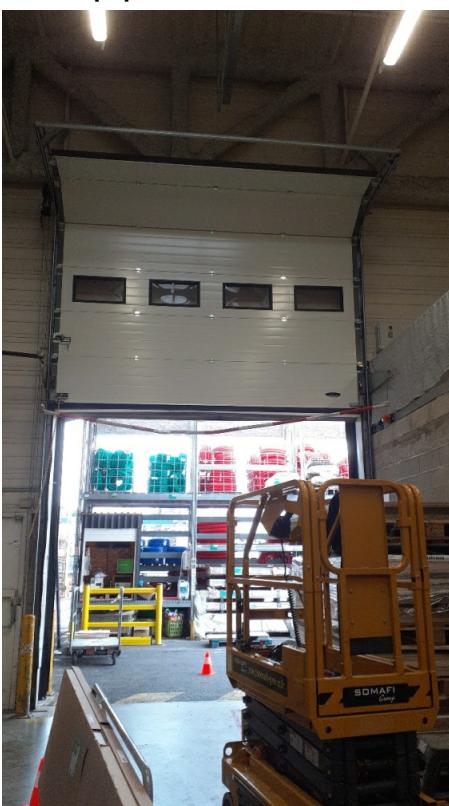
**Equipement :** SEC01

**Anomalie / composant autres :** manque ponpon sur corde de débrayages

**Etat :** Rien à signaler le jour de la visite. Fonctionnement ok

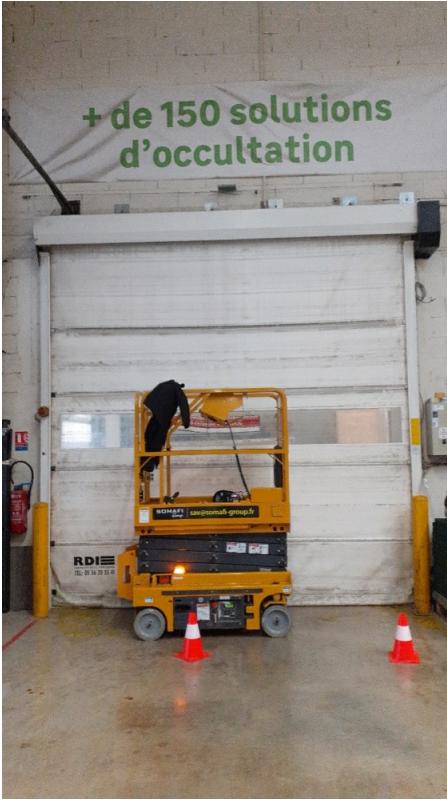
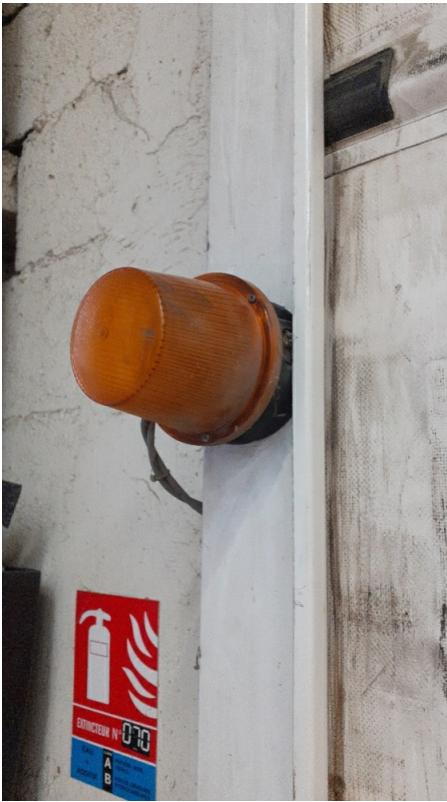
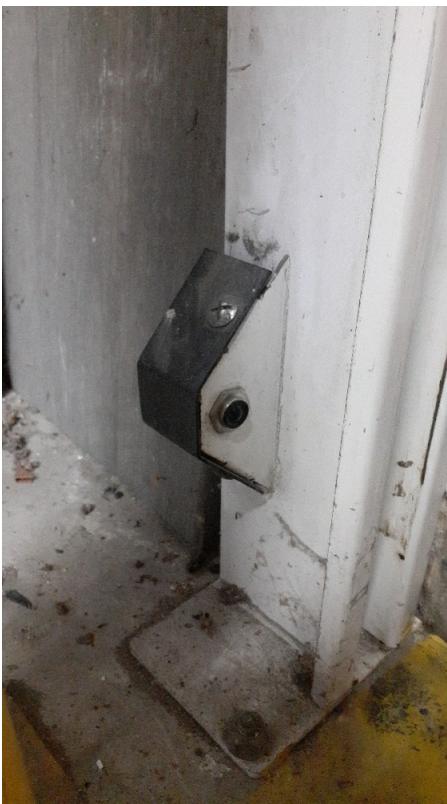
**Photo équipement :**

**ANOMALIE SEC RID RAP VOR PAC COU COF PBA :** Feu clignotant à remplacer

**Modèle feu clignotant :** cligno 230v

**Anomalie / composant autres :** reprise fixation feu cligno inter effectuée, reprise reglage fdc, passage occasionnelle devant la cellule créant une inversion à surveiller et prévoir le décalage des cellules

**Etat :** Travaux à prévoir

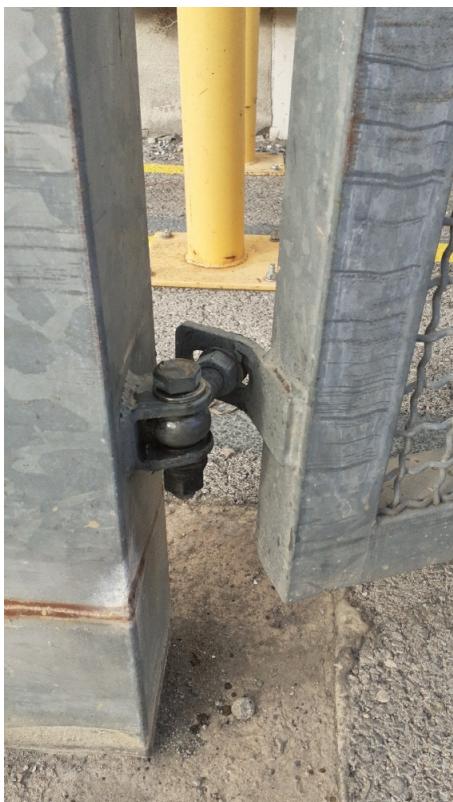
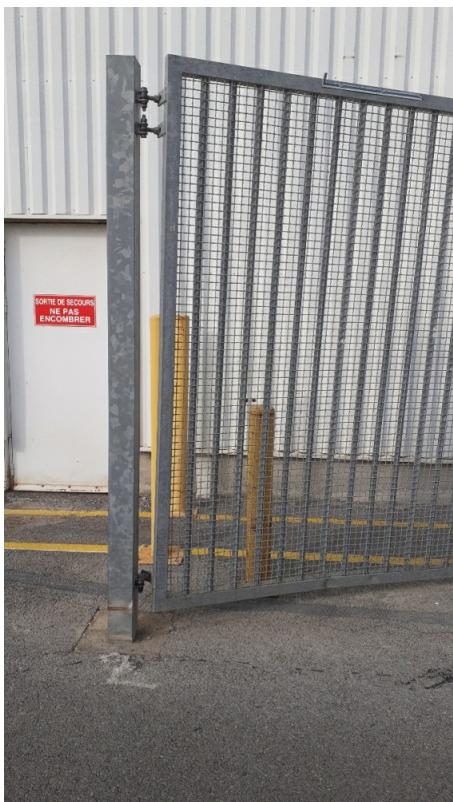
**Equipement :** PMA01

**Anomalie portails :** Pivot à remplacer, Vantaux à remplacer

**Anomalie / composant autres :** fer plat sur vantail gauche de fixation du gond bas tordu  
vantail tordu

**Etat :** Travaux à prévoir

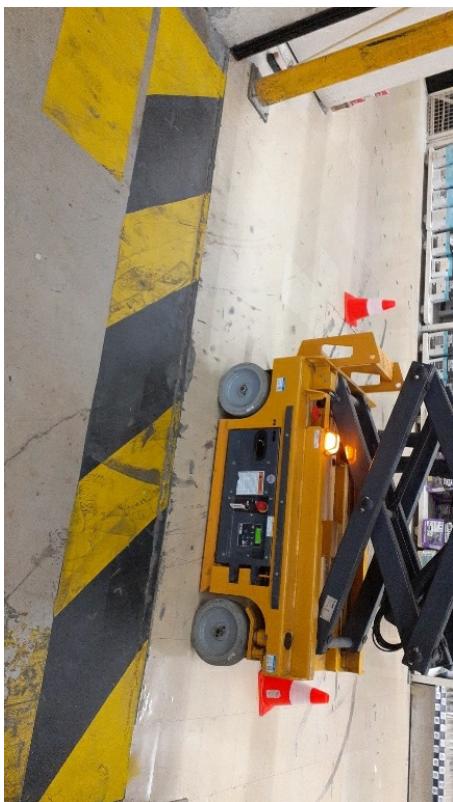
**Equipement** : RAP08

**ANOMALIE SEC RID RAP VOR PAC COU COF PBA : Marquage au sol à effectuer**

**Longueur marquage au sol : 3500**

**Etat** : Travaux à prévoir

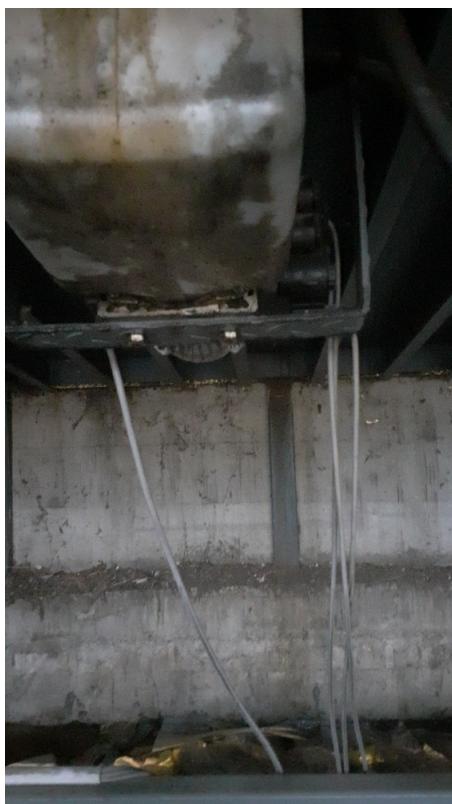
**Liste anomalie NIV MIP PLQ :** Présence d'une fuite d'huile sur flexible, Vérin de lèvre à remplacer

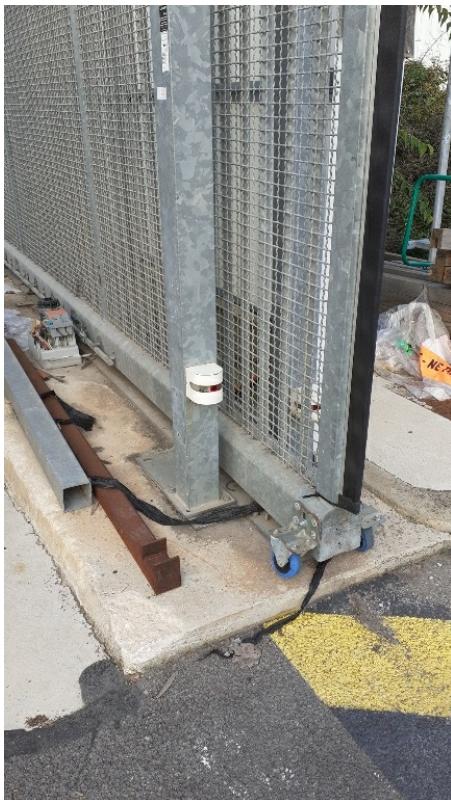
**Anomalie portails** : Palpeur bord primaire à remplacer, Palpeur bord secondaire à remplacer, Palpeur fixe à l'ouverture à remplacer, Feu clignotant à remplacer, Eclairage de zone à remplacer, Marquage au sol à réaliser

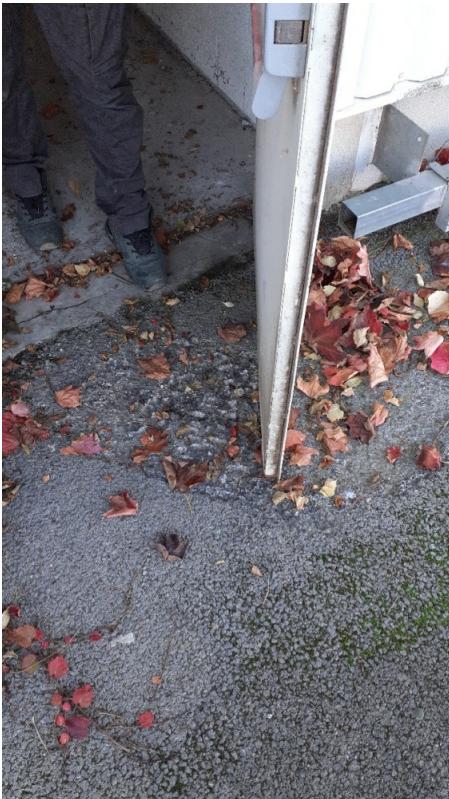
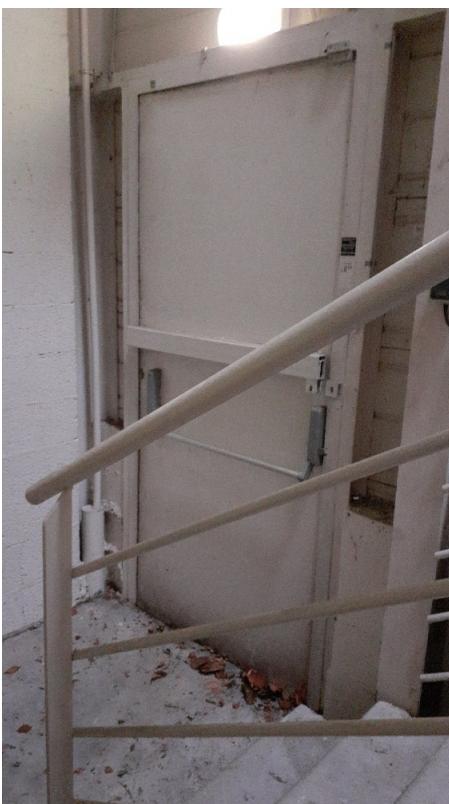
**Equipement :** BPO35

**Anomalie / composant autres :** frotte au sol, sol à gratter

**Etat :** Travaux à prévoir

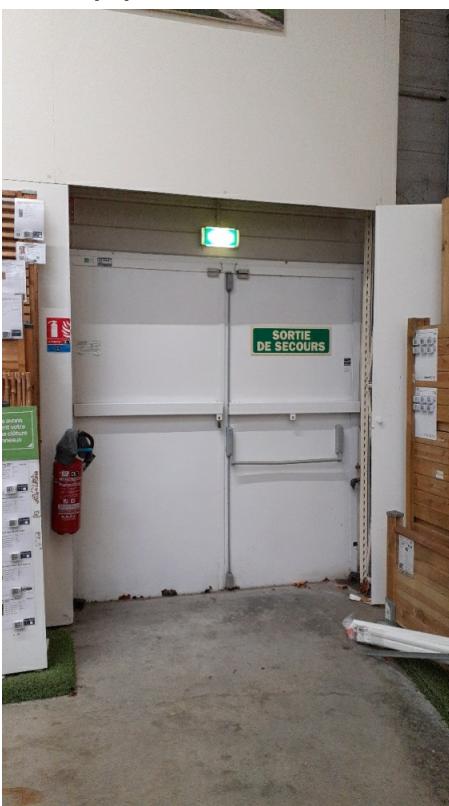
**Equipement :** BPO02

**Etat :** Rien à signaler le jour de la visite. Fonctionnement ok

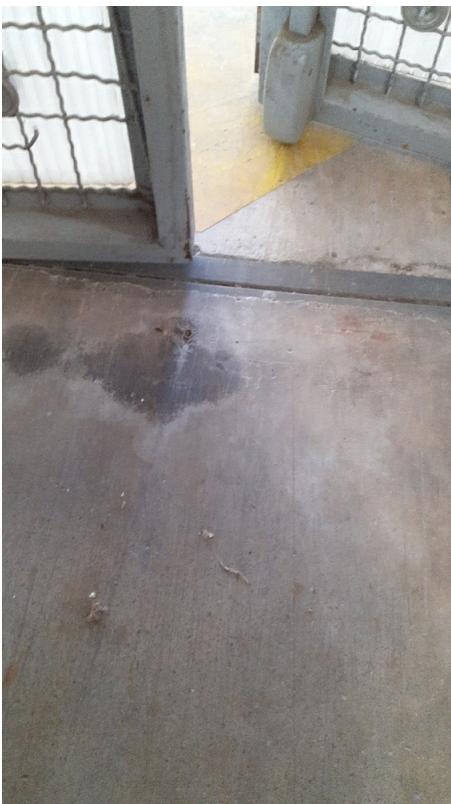
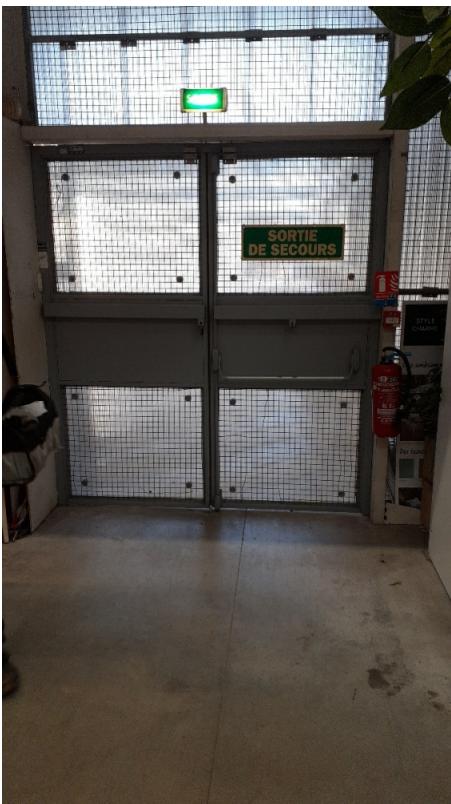
**Equipement** : BPO04

**Anomalie / composant autres** : pas de fixation au sol

**Etat** : Travaux à prévoir

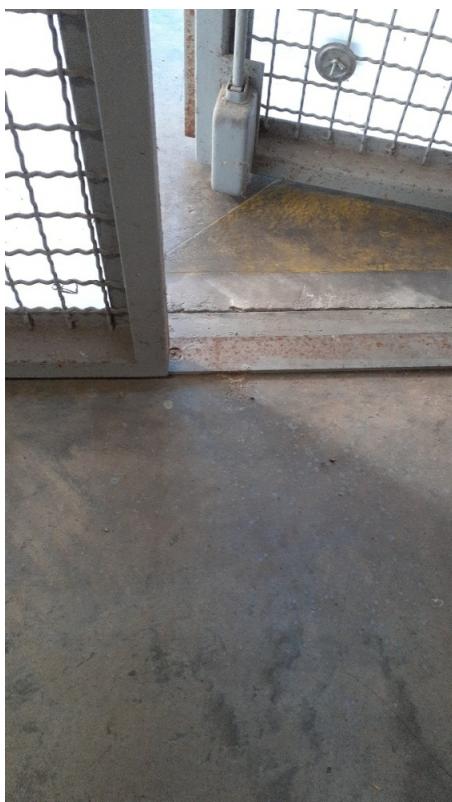
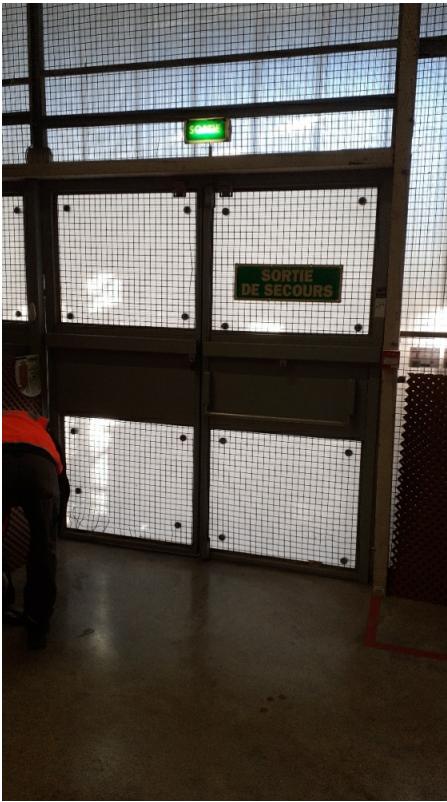
**Equipement :** BPO05

**Anomalie / composant autres :** pas de fixation au sol

**Etat :** Travaux à prévoir

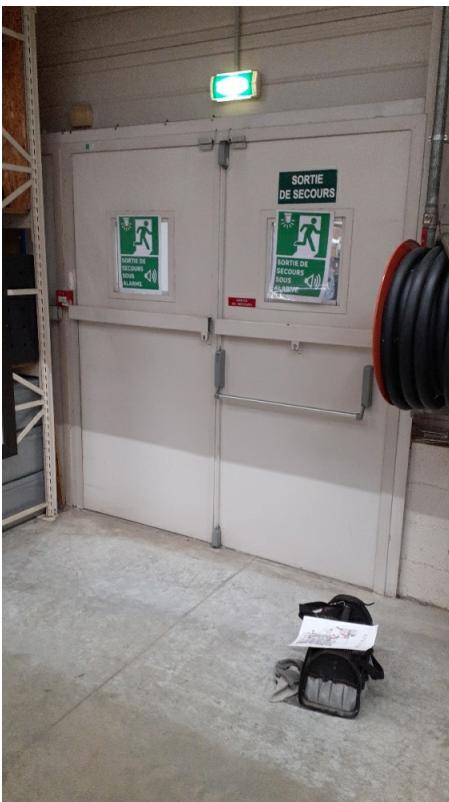
**Equipement :** BPO24

**Anomalie / composant autres :** un peu de jeu au niveau des points de fixation haut et bas

**Etat :** Rien à signaler le jour de la visite. Fonctionnement ok

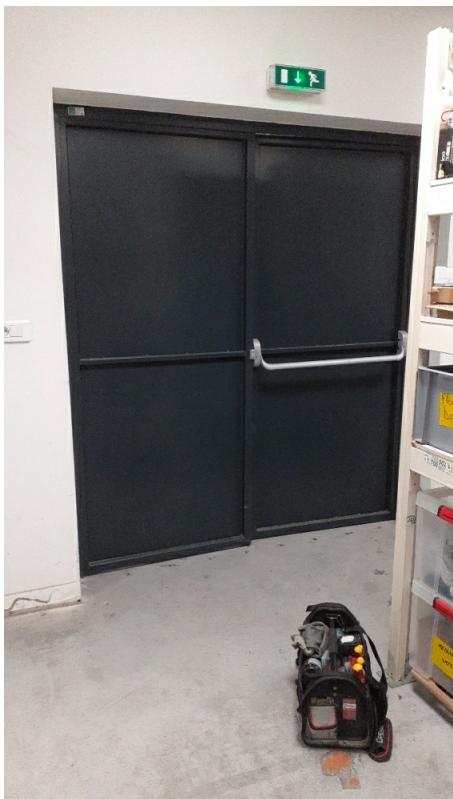
**Equipement** : BPO15

**Etat** : Rien à signaler le jour de la visite. Fonctionnement ok

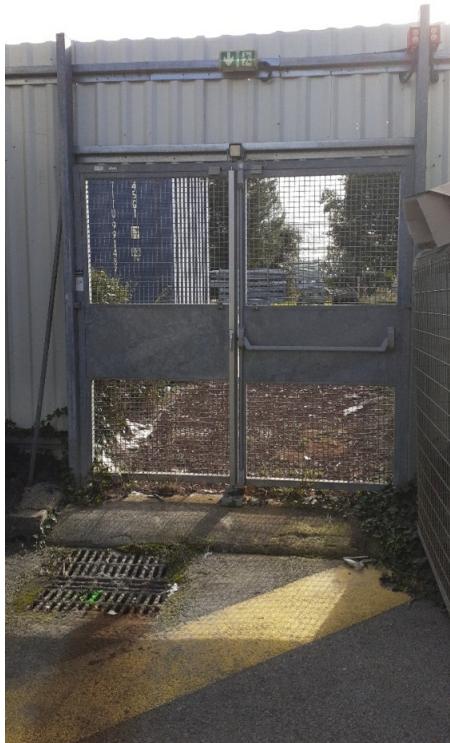
**Equipement** : BPO11

**Etat** : Rien à signaler le jour de la visite. Fonctionnement ok

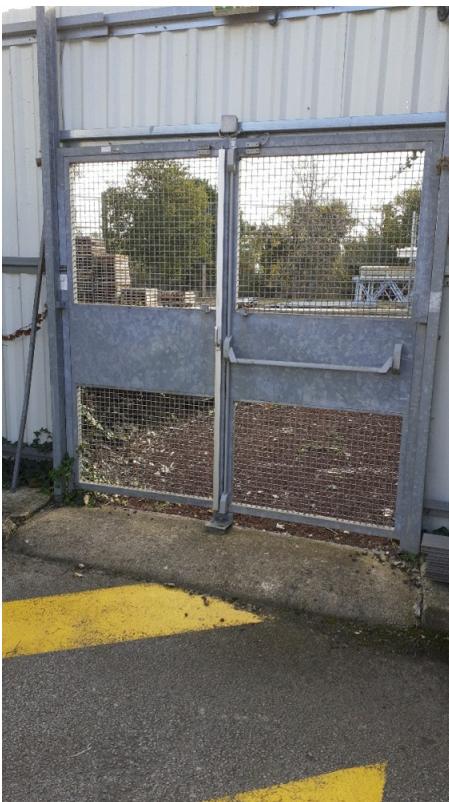
**Equipement :** BPO10

**Etat :** Rien à signaler le jour de la visite. Fonctionnement ok

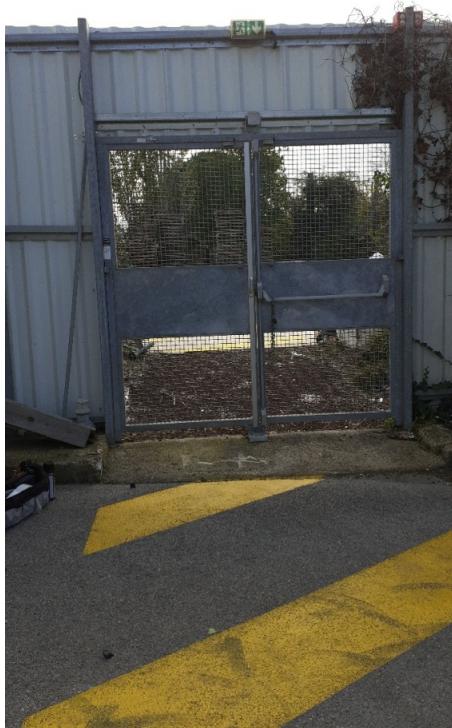
**Equipement :** BPO09

**Etat :** Rien à signaler le jour de la visite. Fonctionnement ok

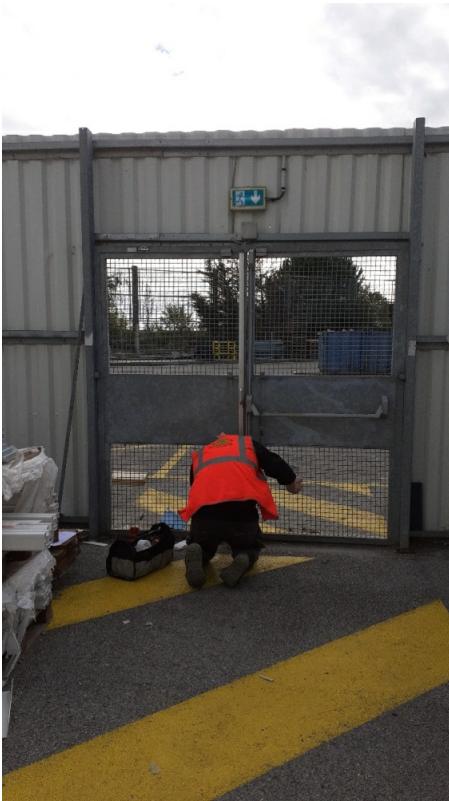
**Equipement :** BPO08

**Etat :** Rien à signaler le jour de la visite. Fonctionnement ok

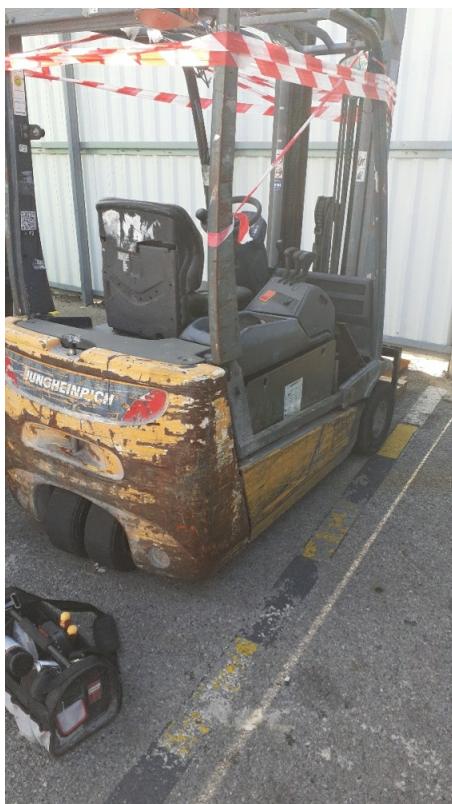
**Etat :** Equipement non présent sur site
