Visite maintenance MONTPELLIER

Date de réponse : 14/11/2024 11:15:30

Date : 23/10/2024

Nom client : COMPAGNIE DES DESSERTS

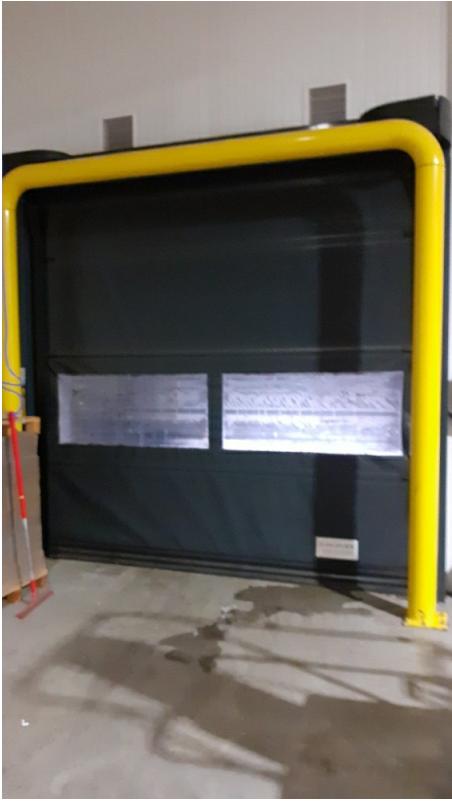
Equipement : RAP05

Etat : Rien à signaler le jour de la visite. Fonctionnement ok

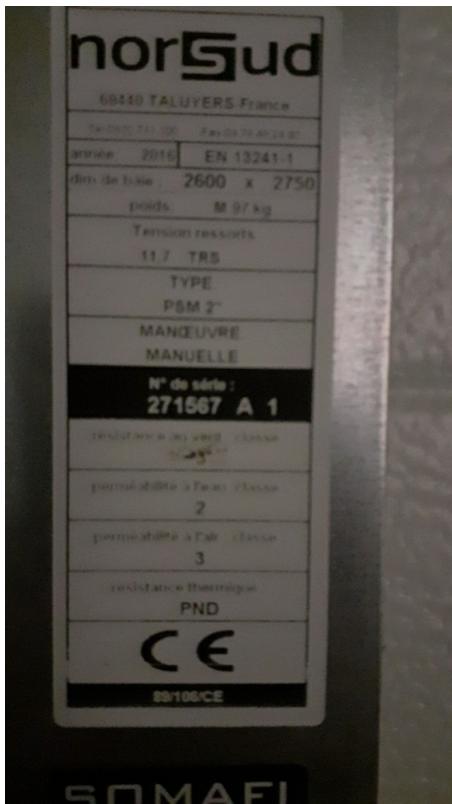
Equipement : SEC10

ANOMALIE SEC RID RAP VOR PAC COU COF PBA : Verrou à remplacer

Etat : Travaux à prévoir

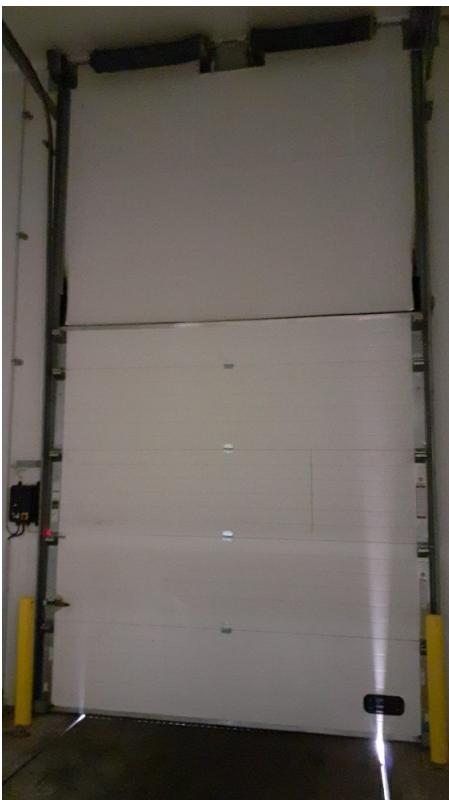
Photo équipement :

Type verrou : Delta

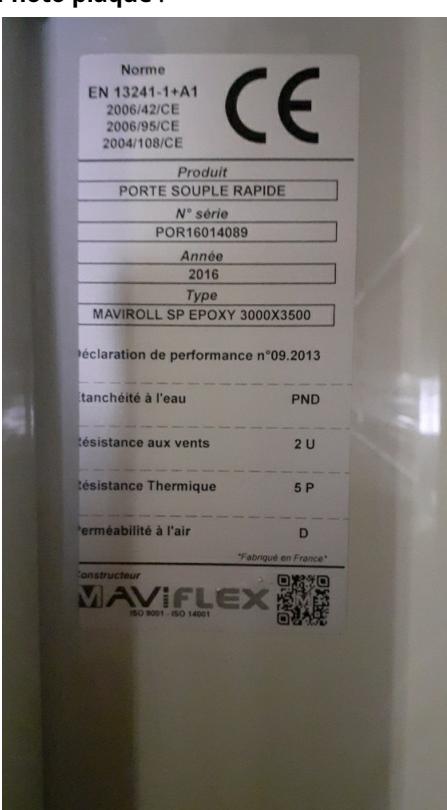
Equipement : RAP07

ANOMALIE SEC RID RAP VOR PAC COU COF PBA : Rustinage de bâche à effectuer, Marquage au sol à effectuer

Etat : Travaux obligatoires

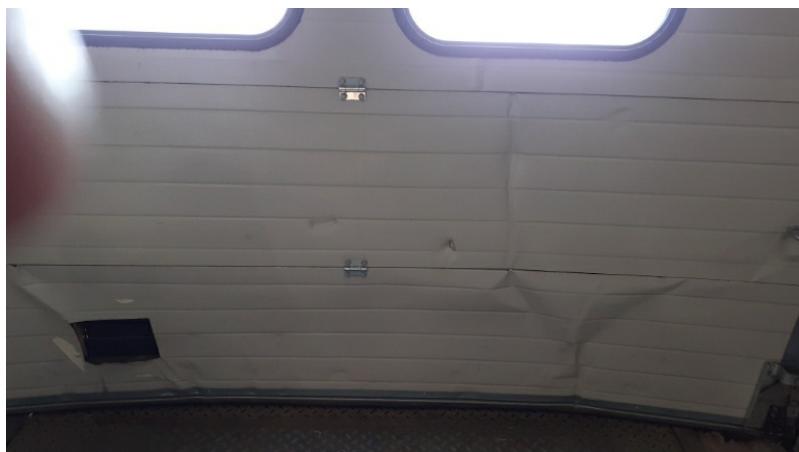
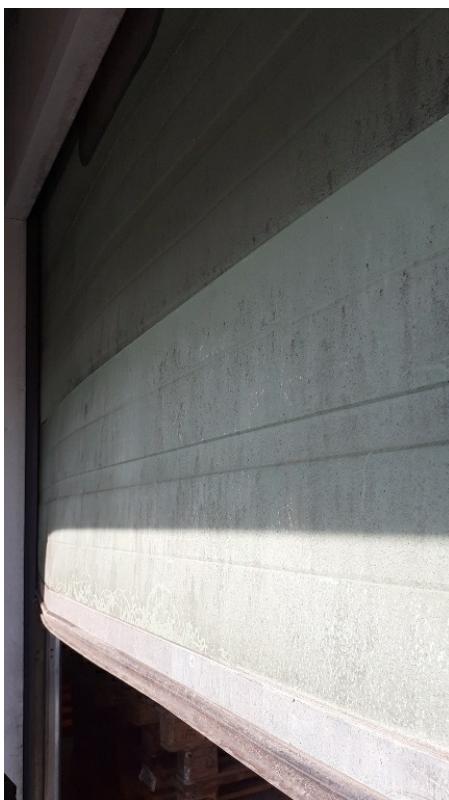
Photo panneau intermédiaire inter/ext :

ANOMALIE SEC RID RAP VOR PAC COU COF PBA : Panneaux à remplacer

Type panneau à remplacer : Bas, Intermédiaire

Localisation panneau à remplacer (numéro panneau) : 1 et 2

Largeur panneau intermédiaire : 2650

Hauteur panneau intermédiaire : 500

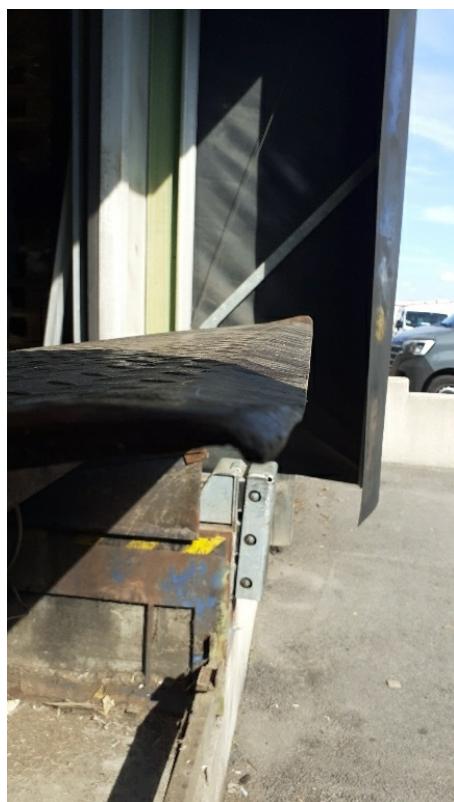
Photo déformation lèvre :

Liste anomalie NIV MIP PLQ : Déformation de la lèvre

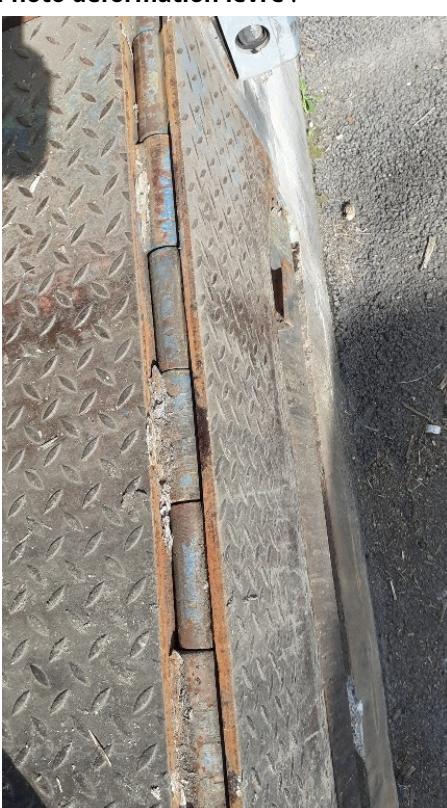
Photo déformation lèvre :

Liste anomalie NIV MIP PLQ : Déformation de la lèvre
