Visite maintenance GRENOBLE

Date : 26/09/2024

Nom client : CICA

Ville : MOURS ST EUSEBE

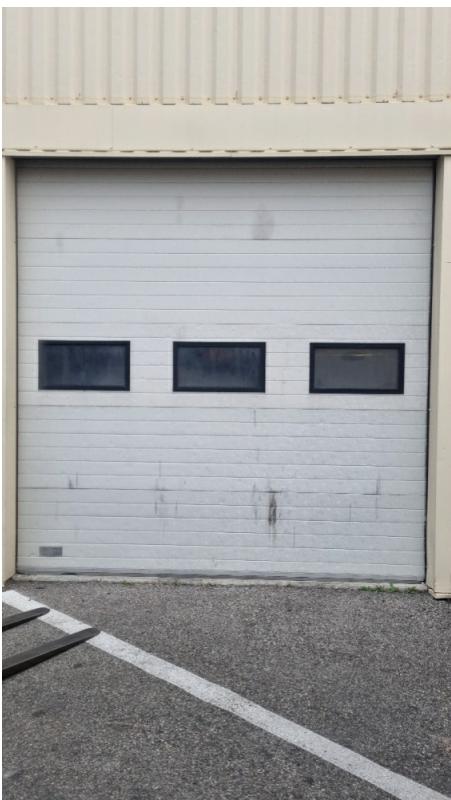
Equipement : SEC02

ANOMALIE SEC RID RAP VOR PAC COU COF PBA : Hublots à remplacer

Nombre de hublot à remplacer : 3

Largeur hublot : 60

Hauteur hublot : 27

Etat : Travaux à prévoir

Temps de travail estimé pour la remise en état de l'équipement : 1jour

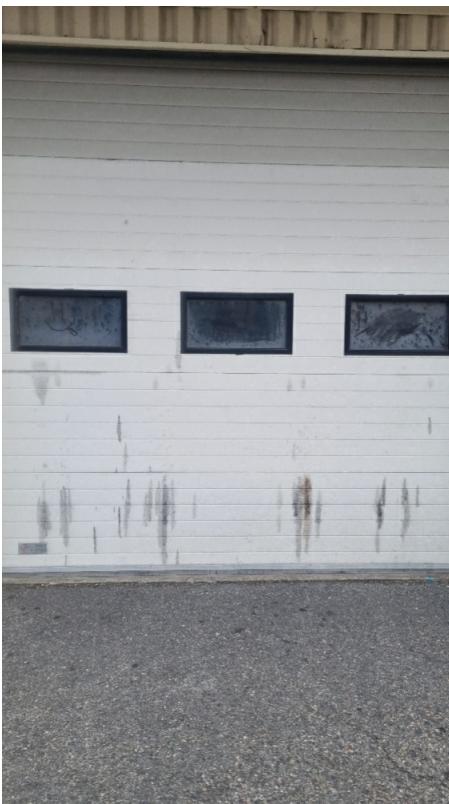
Equipement : SEC01

ANOMALIE SEC RID RAP VOR PAC COU COF PBA : Hublots à remplacer

Nombre de hublot à remplacer : 3

Largeur hublot : 60

Hauteur hublot : 27

Etat : Travaux à prévoir

Temps de travail estimé pour la remise en état de l'équipement : 1jour

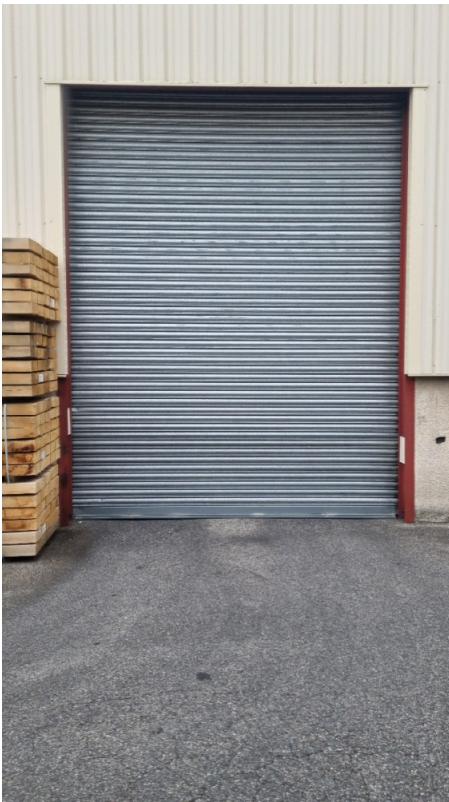
Equipement : RID06

Anomalie / composant autres : coulisse légèrement tordu mais ne dérange pas le bon fonctionnement du rideau

Etat : Rien à signaler le jour de la visite. Fonctionnement ok

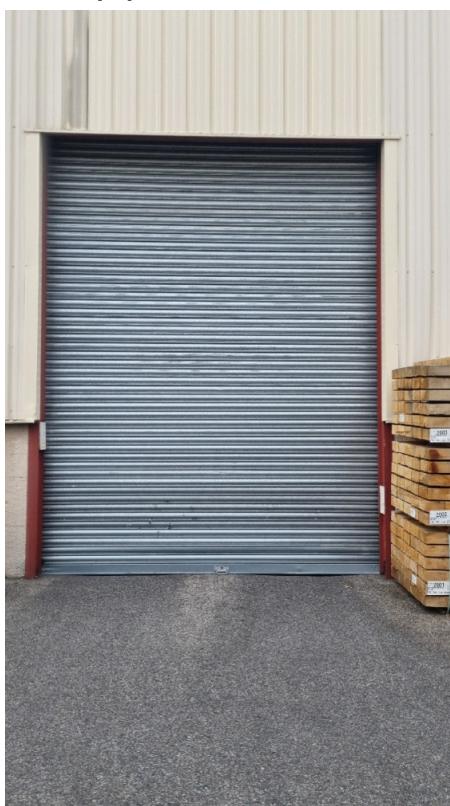
Etat : Rien à signaler le jour de la visite. Fonctionnement ok
