Visite maintenance MONTPELLIER

Date: 20/09/2024

Nom client: KUEHNE PERPIGNAN

PARC SOUS CONTRAT

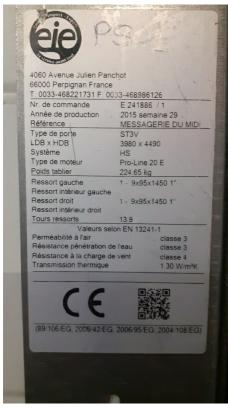
Photo plaque:

Etat: Rien à signaler le jour de la visite. Fonctionnement ok

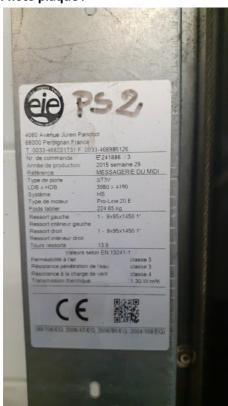
Photo plaque:

Etat : Rien à signaler le jour de la visite. Fonctionnement ok

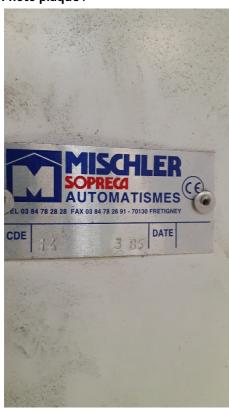
Photo plaque:

Etat : Rien à signaler le jour de la visite. Fonctionnement ok

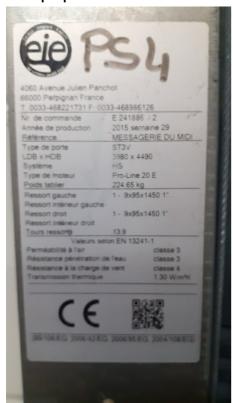
Photo plaque :

Etat : Rien à signaler le jour de la visite. Fonctionnement ok

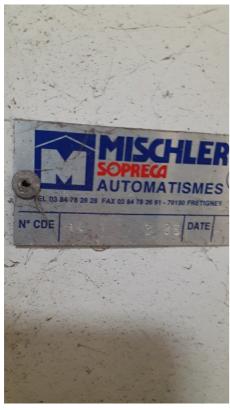
Photo plaque:

ANOMALIE SEC RID RAP VOR PAC COU COF PBA: Rail à remplacer

Longueur rail: 3000

Etat: Travaux obligatoires

Temps de travail estimé pour la remise en état de l'équipement : 4h

Hauteur de nacelle nécessaire pour les travaux : $8\ M$

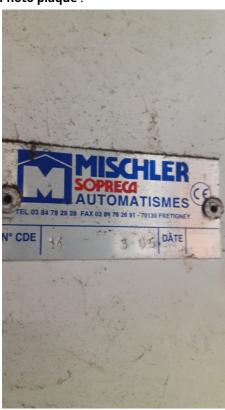
Photo plaque:

Etat : Rien à signaler le jour de la visite. Fonctionnement ok

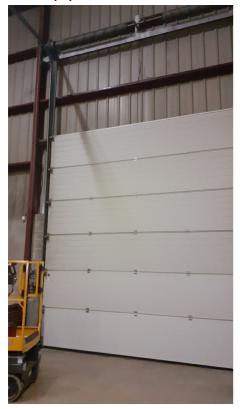
Etat : Rien à signaler le jour de la visite. Fonctionnement ok

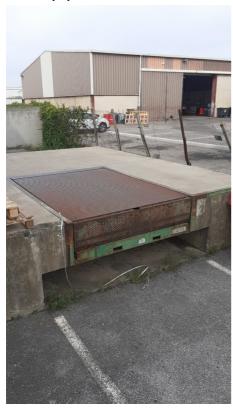
Etat : Rien à signaler le jour de la visite. Fonctionnement ok

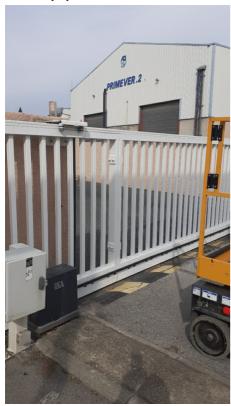
Etat : Rien à signaler le jour de la visite. Fonctionnement ok
