Visite maintenance MONTPELLIER

Date : 24/10/2024

Nom client : LEROY MERLIN RIVESALTES

Ville : RIVESALTES

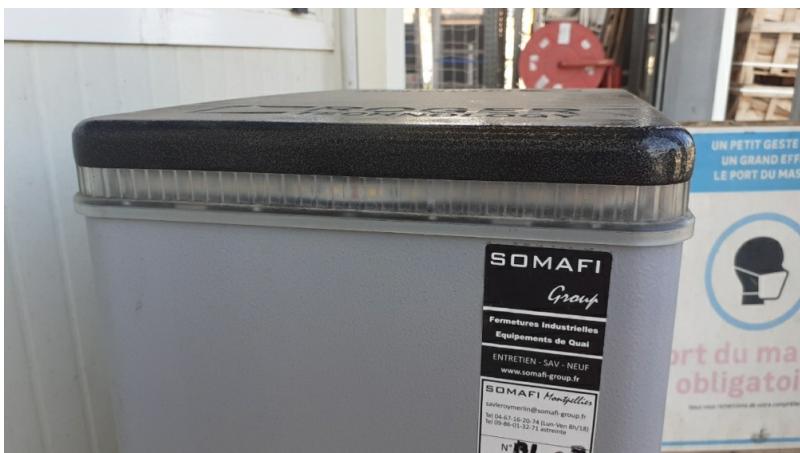
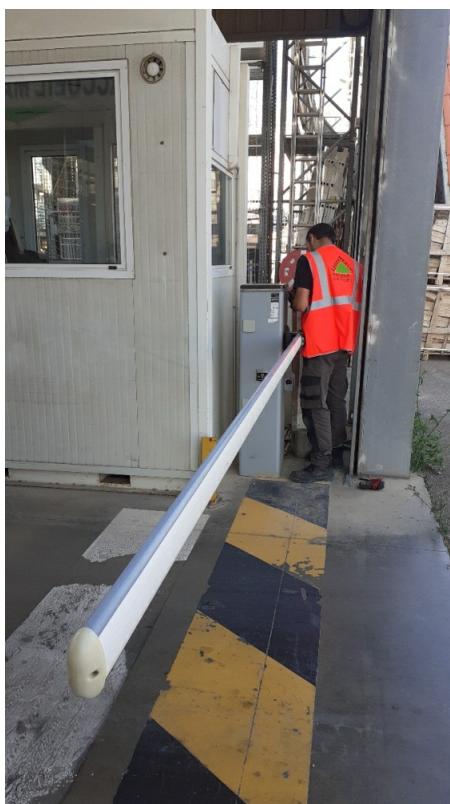
Anomalie BLE : Feux clignotants à remplacer

Modèle feux : led incorporée sur le fût

Etat : Travaux obligatoires

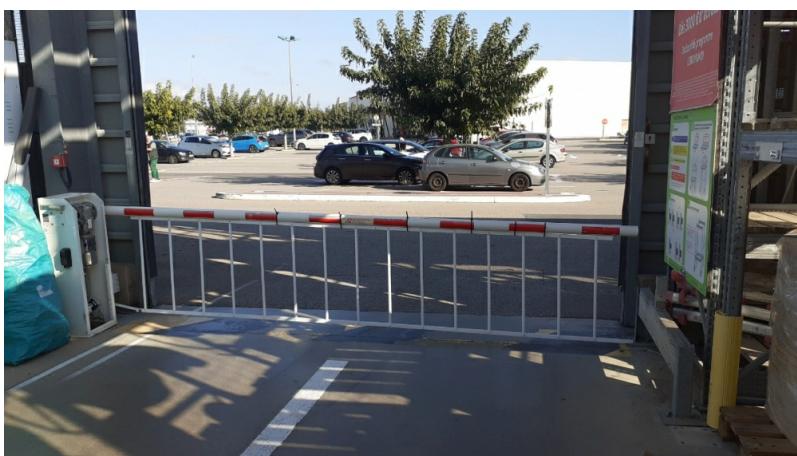
Anomalie BLE : Feux clignotants à remplacer

Anomalie / composant autres : marquage à refaire

Etat : Travaux obligatoires

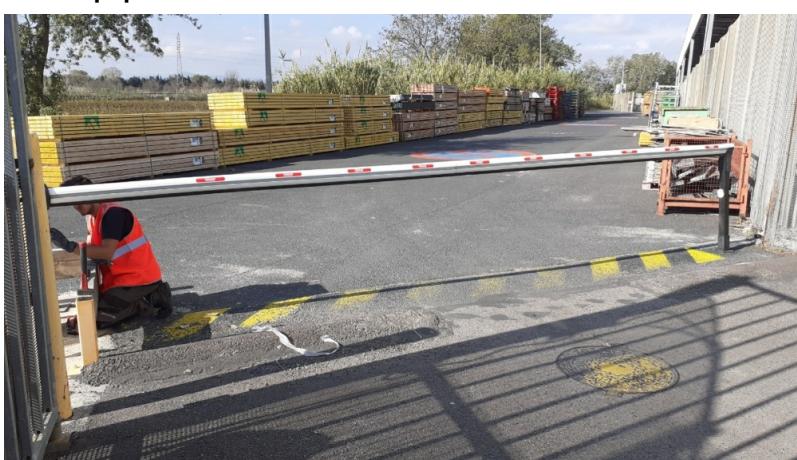
Anomalie / composant autres : marquage à refaire

Etat : Travaux obligatoires

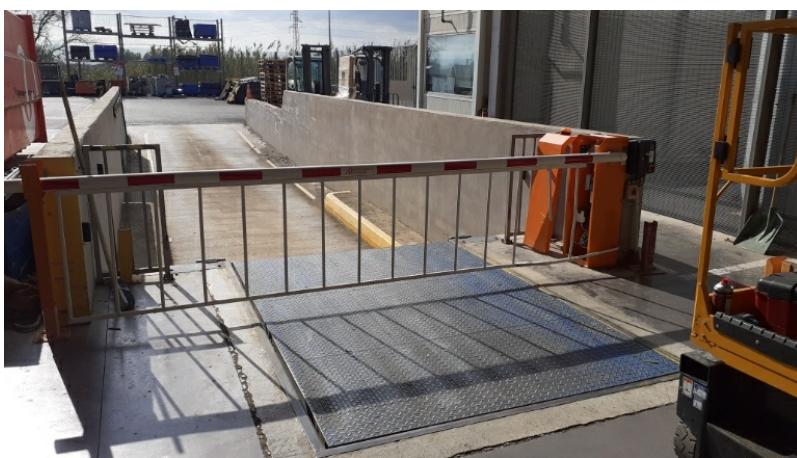
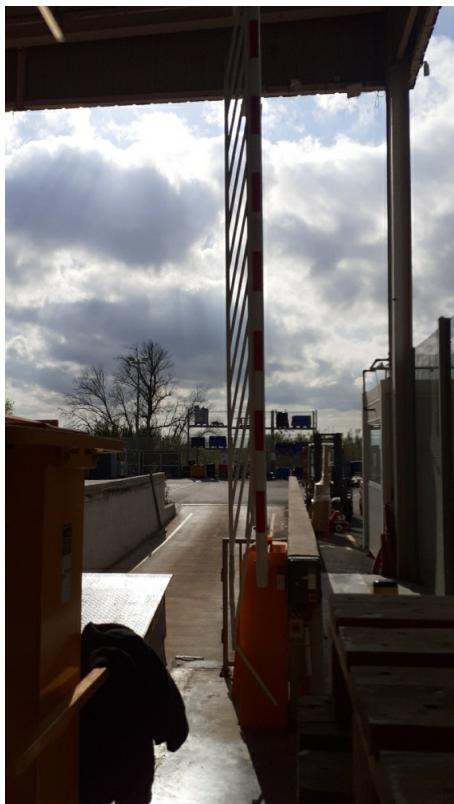
Anomalie BLE : Marquage au sol à réaliser

Longueur marquage au sol : 2000

Etat : Travaux à prévoir

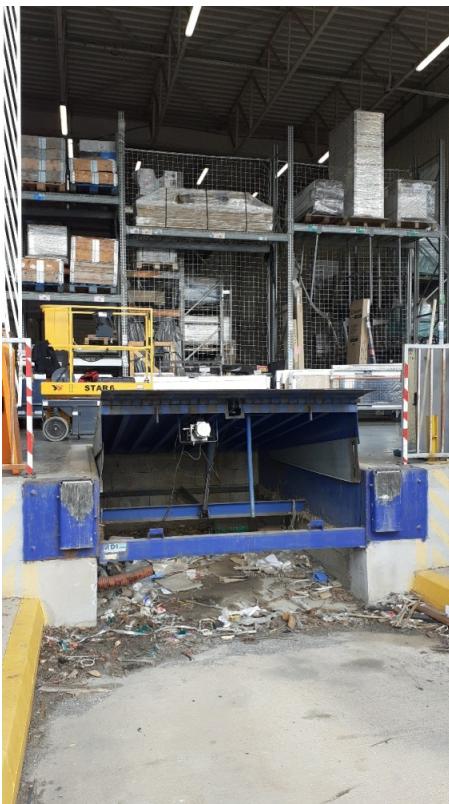
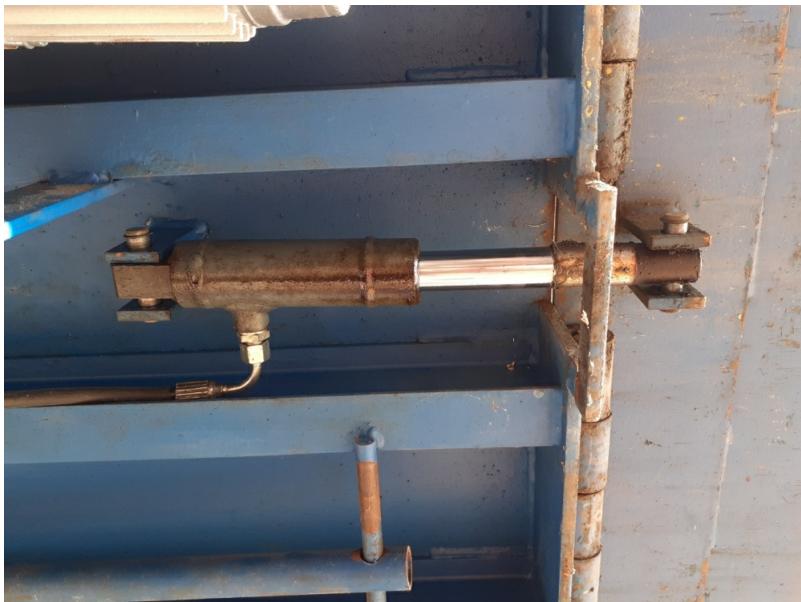
Liste anomalie NIV MIP PLQ : Vérin de lèvre à remplacer

Anomalie / composant autres : fuite sur vérin de levre

Etat : Travaux à prévoir

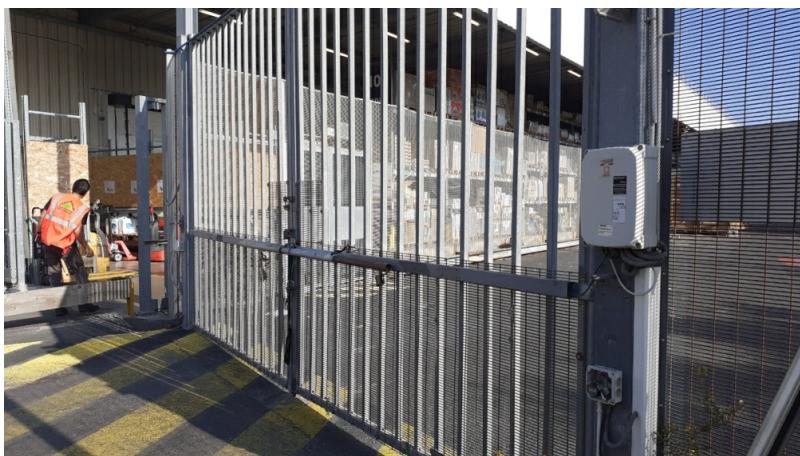
Anomalie / composant autres : manque butée mécanique à la fermeture

Etat : Travaux à prévoir

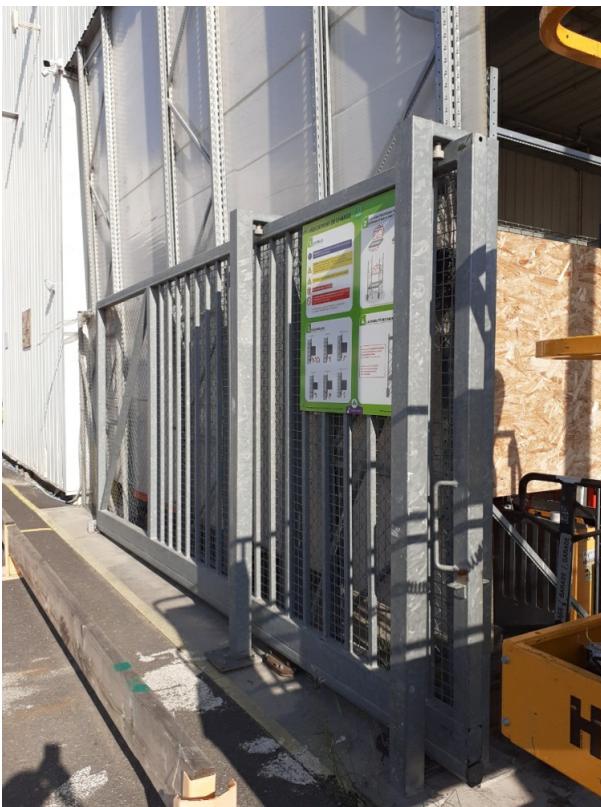
Etat : Equipement à l'arrêt le jour de la visite

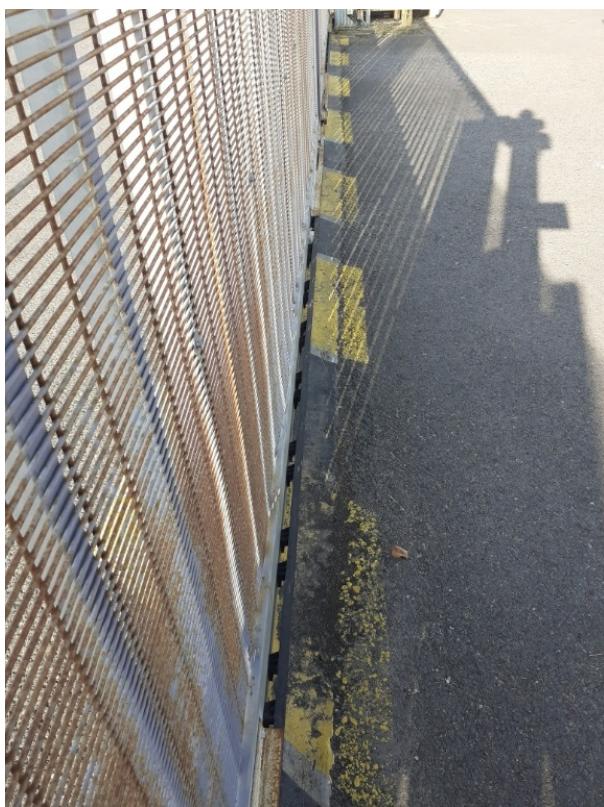
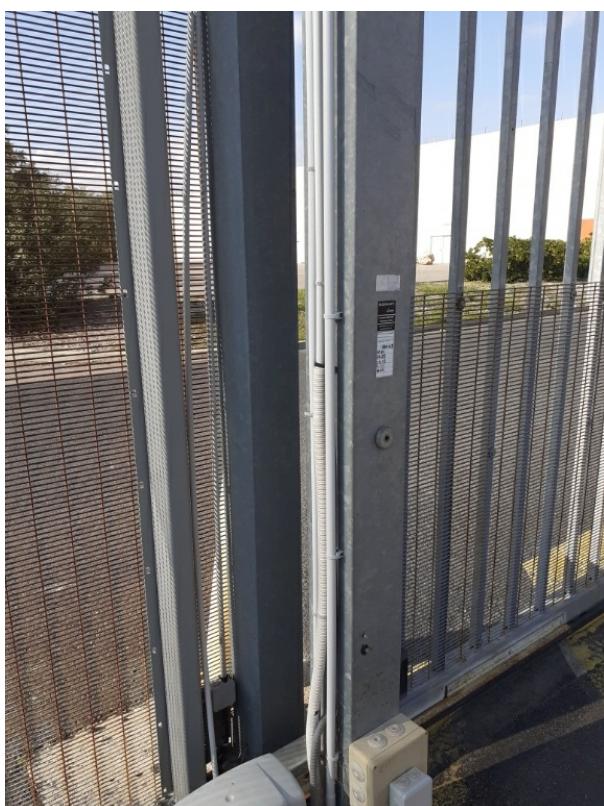
Anomalie portails : Usure du marquage au sol

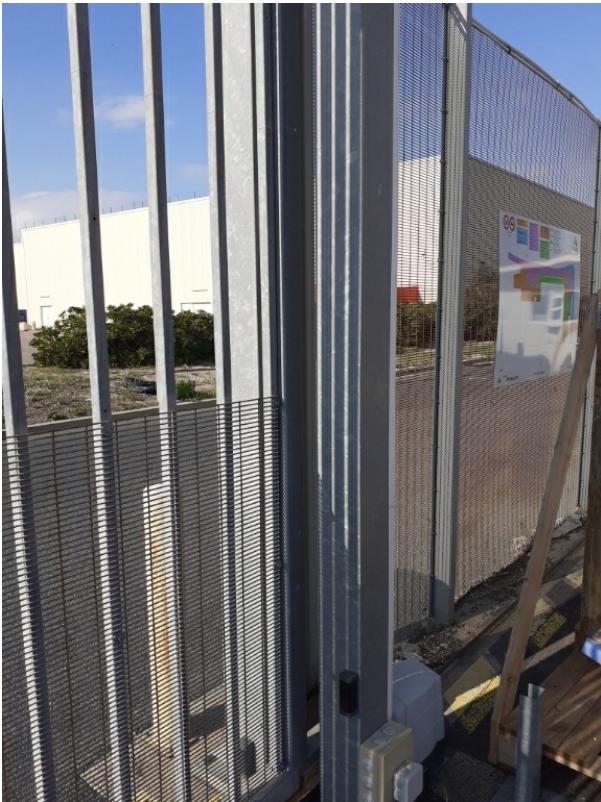
Anomalie / composant autres : absence palpeures primaires et secondaires sur les 2 vanteaux et 6 palpeurs fixe

Etat : Travaux obligatoires

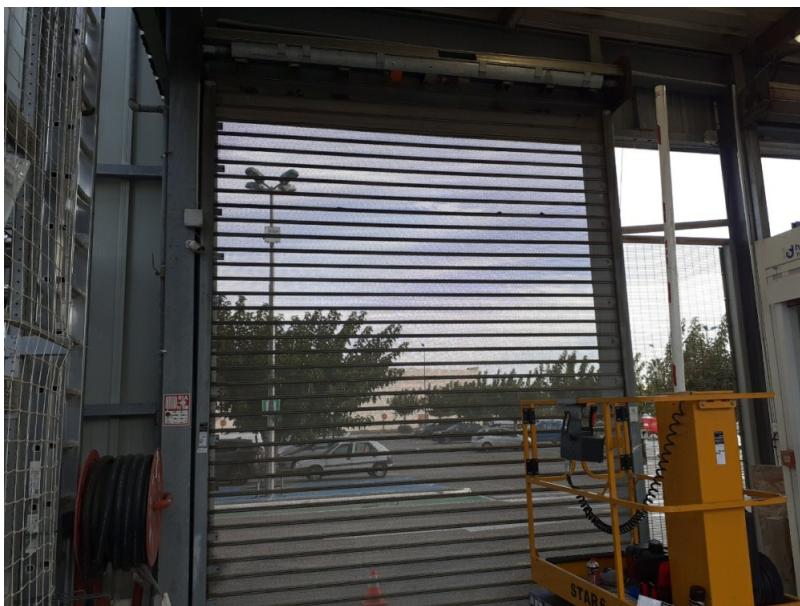
Anomalie / composant autres : 1 bobine ressort hs , poignée de débrayage hs .3175 Dc 4410 Ec diam axe 70

Etat : Travaux à prévoir

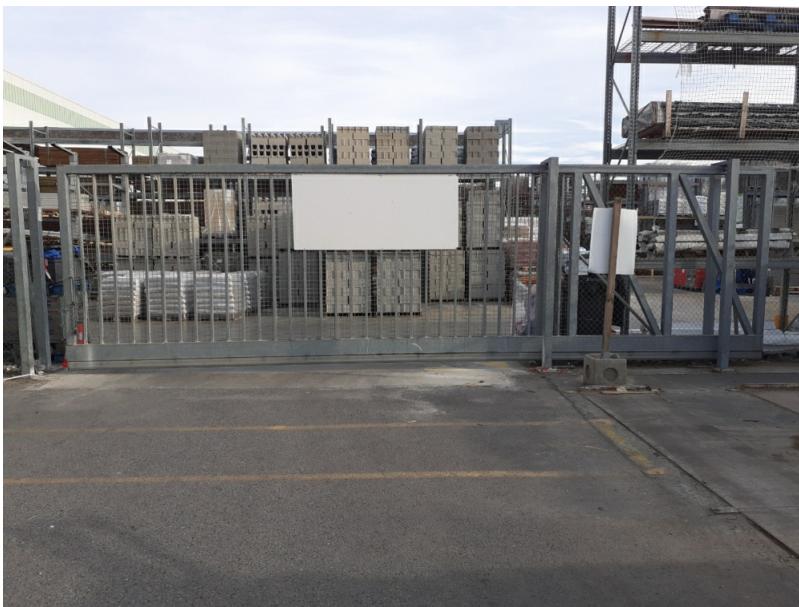
Anomalie / composant autres : dur mécanique

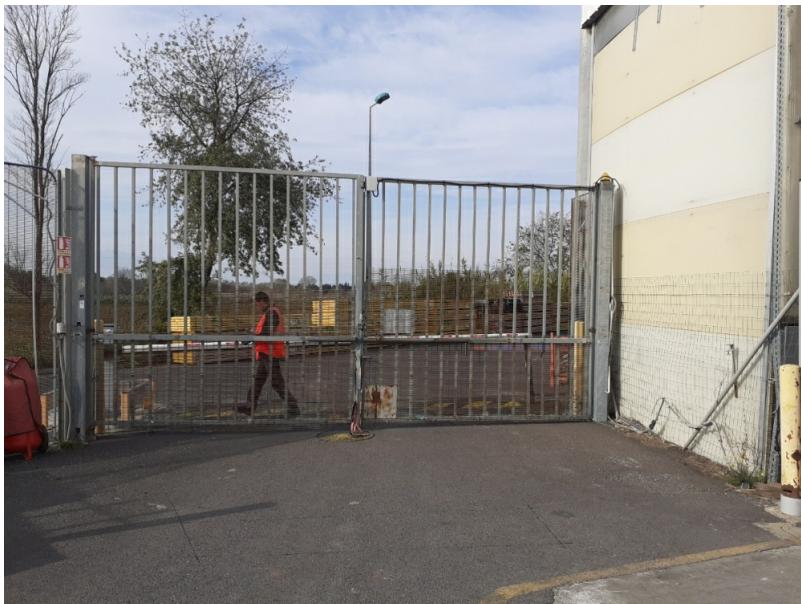
Anomalie / composant autres : pas de butées mécanique

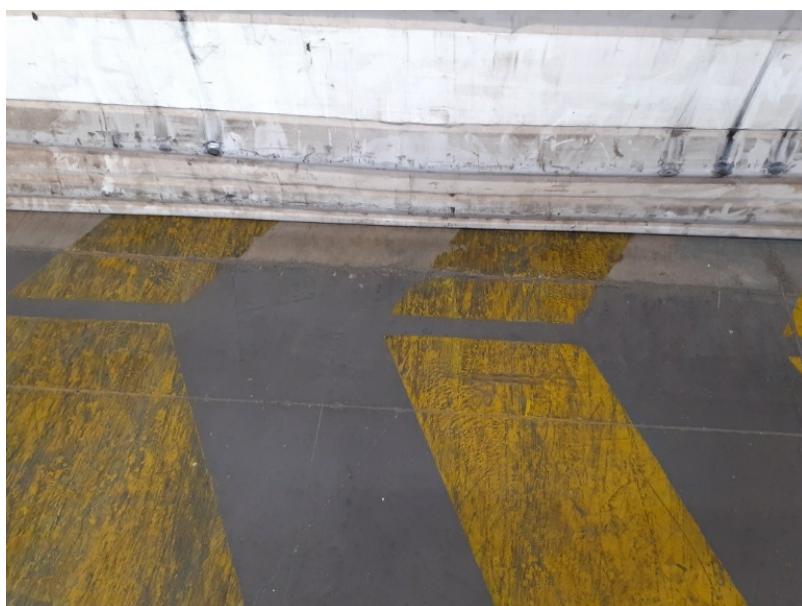
Longueur marquage au sol : 3000

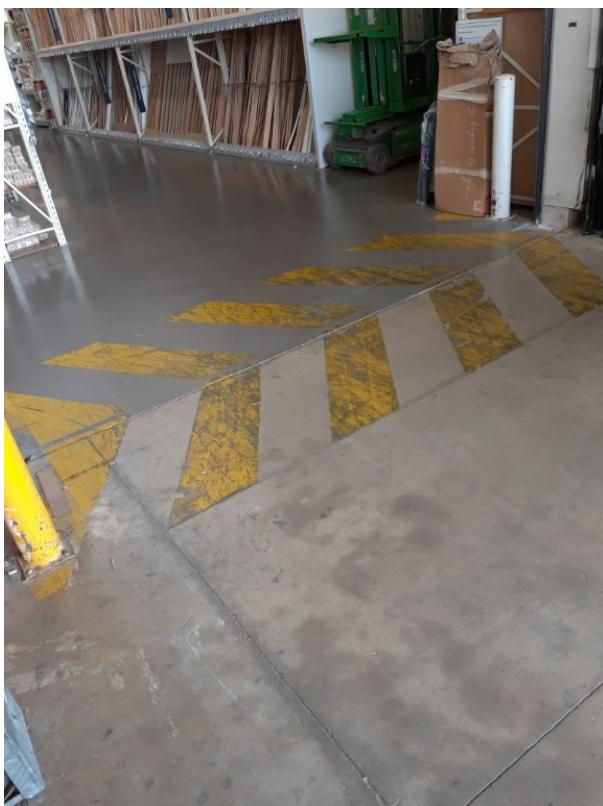
Longueur marquage au sol : 4000

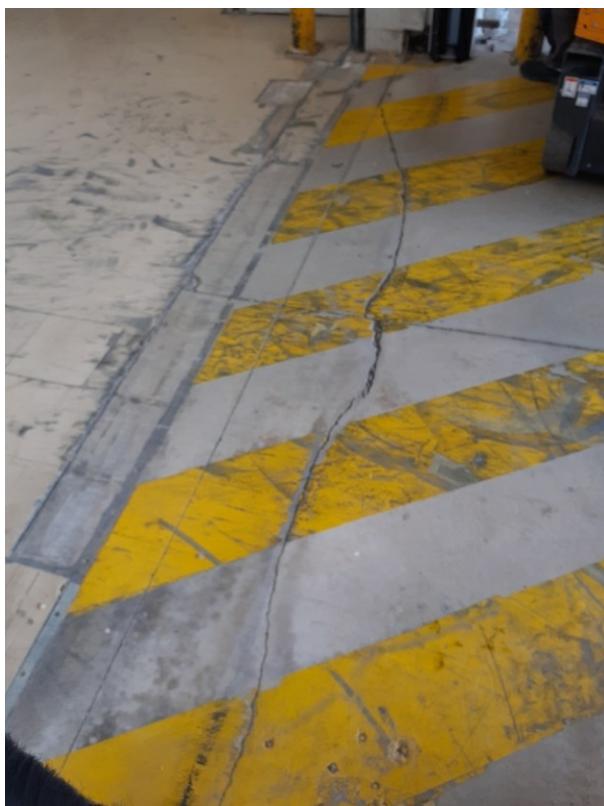
Photo marquage au sol :

ANOMALIE SEC RID RAP VOR PAC COU COF PBA : Marquage au sol à effectuer, Paire de sangles à remplacer

Longueur marquage au sol : 4000

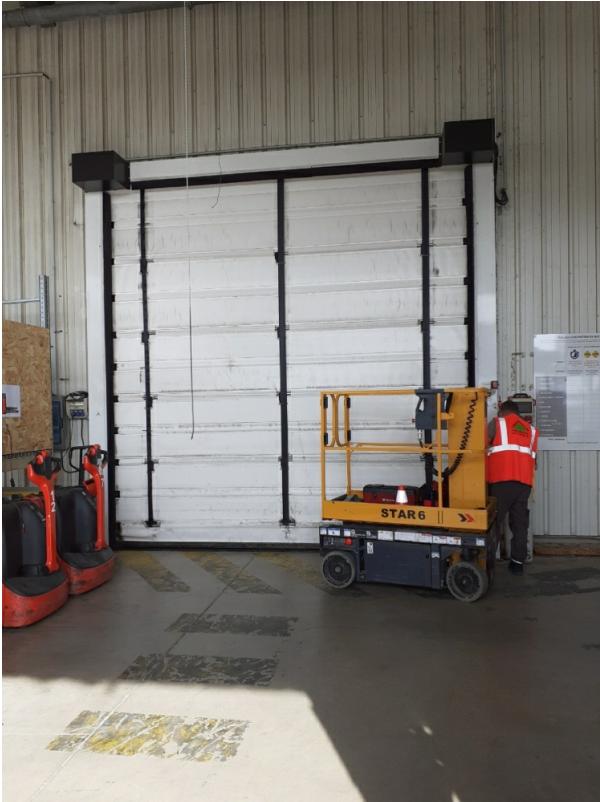
Equipement : RAP03

Anomalie / composant autres : remplacer la sangle de gauche et reprendre le niveau de la porte.

Etat : Travaux à prévoir

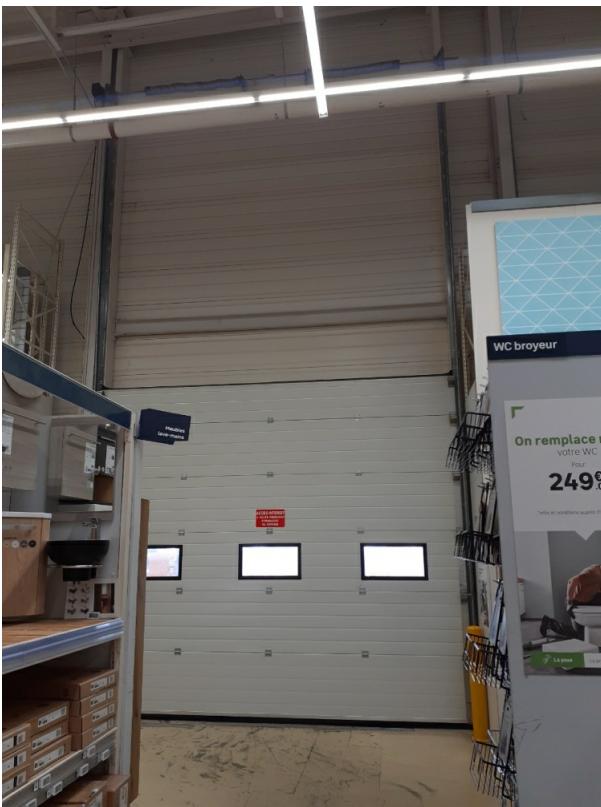
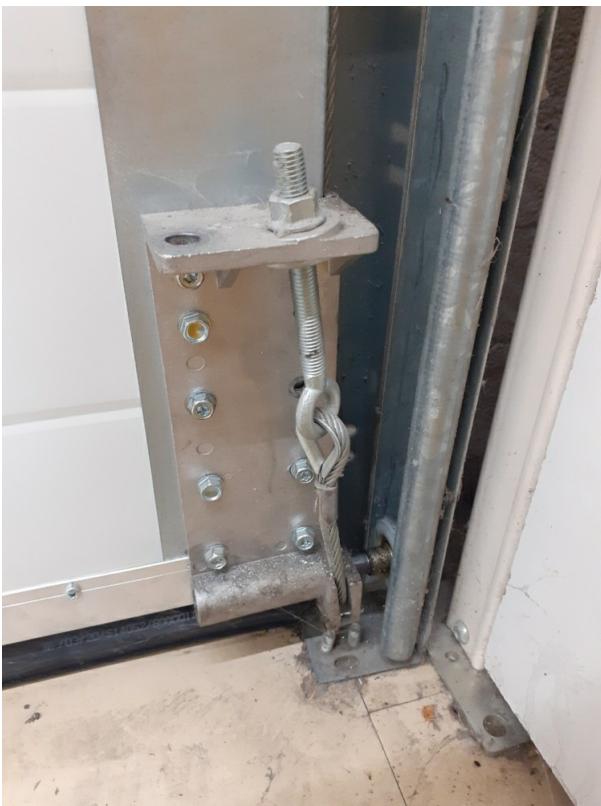
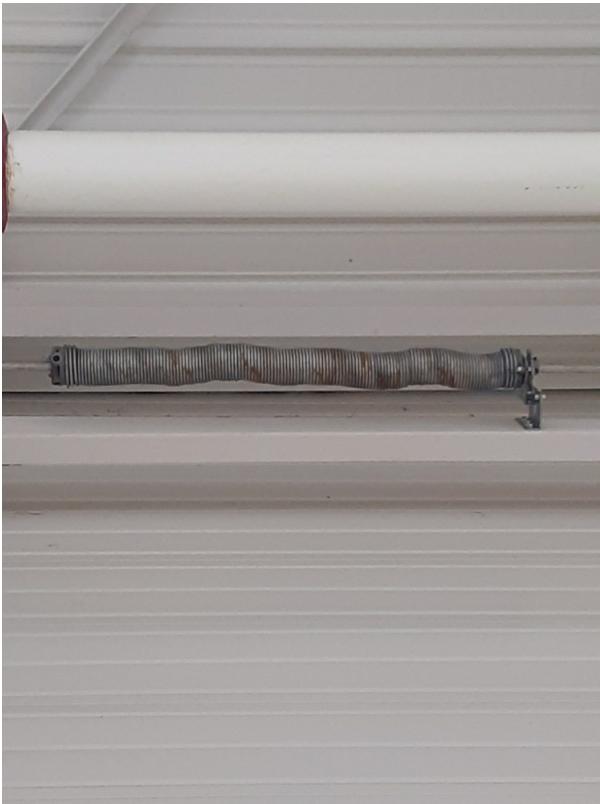
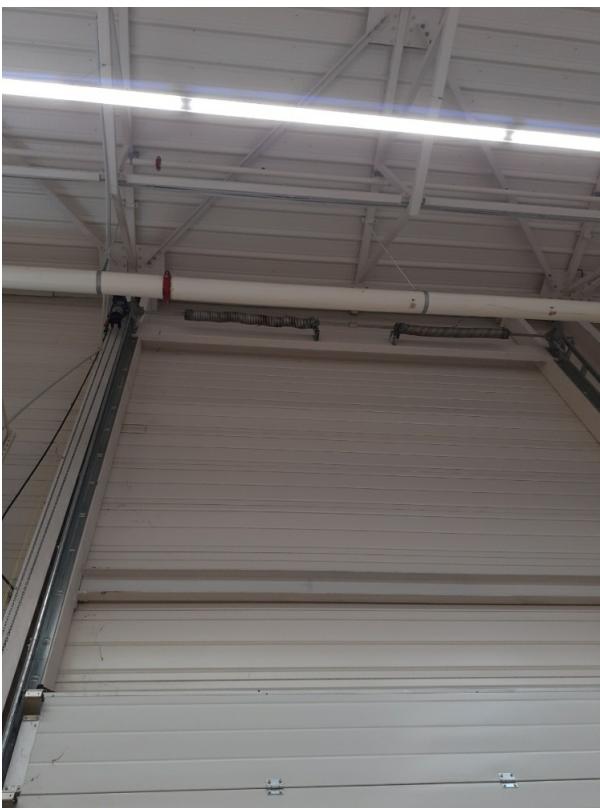
Equipement : SEC06

Anomalie / composant autres : ressort de gauche "boudiné" à declaveter et à remettre en position (inaccessible ce jour, prévoir nacelle client, accès difficile)

Etat : Travaux à prévoir

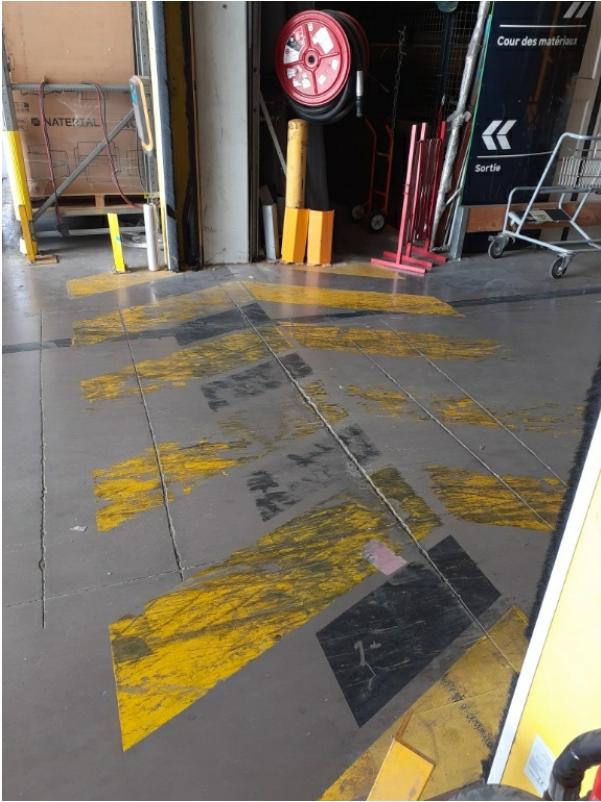
Photo marquage au sol :

ANOMALIE SEC RID RAP VOR PAC COU COF PBA : Raidisseur à remplacer, Joint à remplacer, Usure du marquage au sol

Longueur marquage au sol : 3140

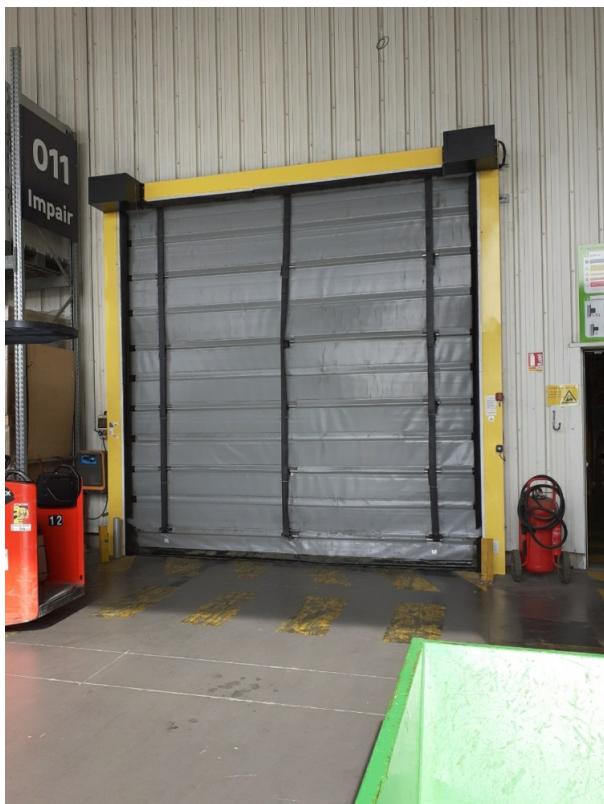
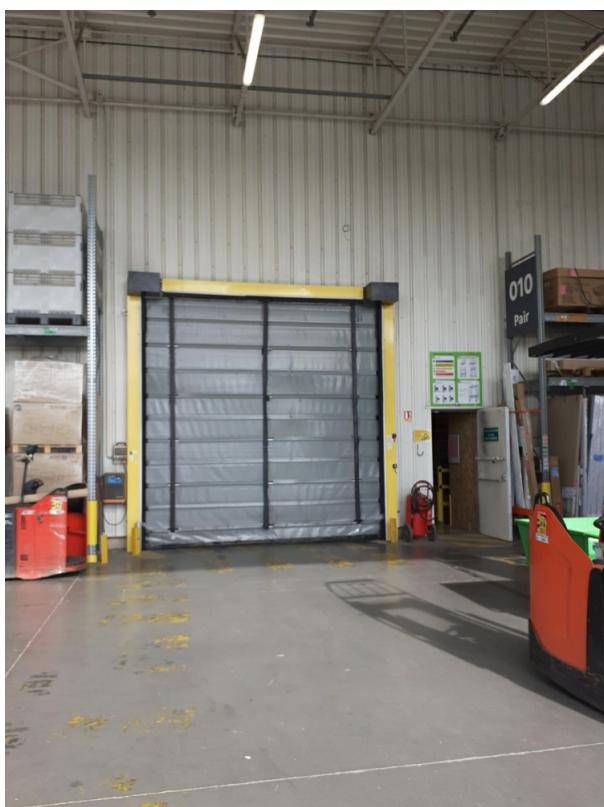
Equipement : RAP04

Anomalie / composant autres : 4 raidisseurs à remplacer (dégagement compliqué sur le côté !!)

4 petits raidisseurs à redresser

1 balais étanchéité à clipser L 2000 à remplacer

Etat : Travaux à prévoir

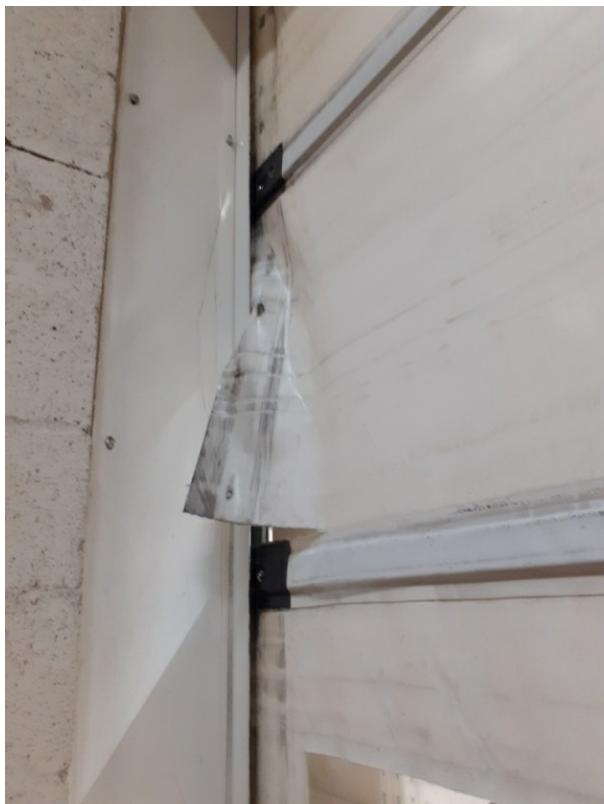
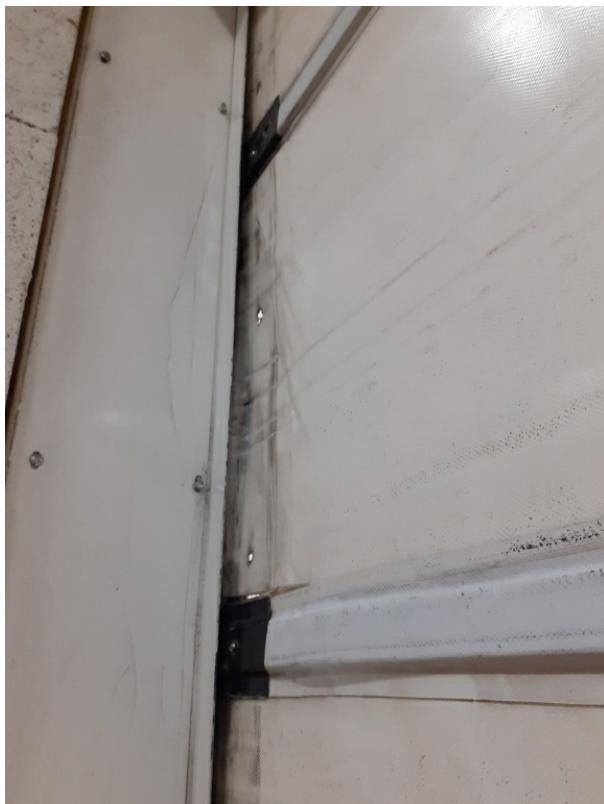
ANOMALIE SEC RID RAP VOR PAC COU COF PBA : Feu clignotant à remplacer, Marquage au sol à effectuer,
Rustinage de bâche à effectuer

Largeur rustinage : 300

Hauteur rustinage : 100

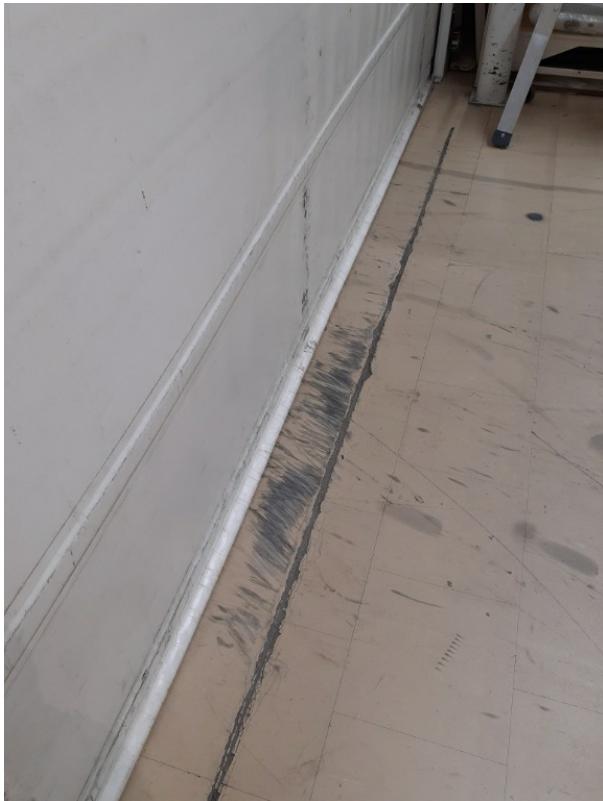
Photo marquage au sol :

Longueur marquage au sol : 4000

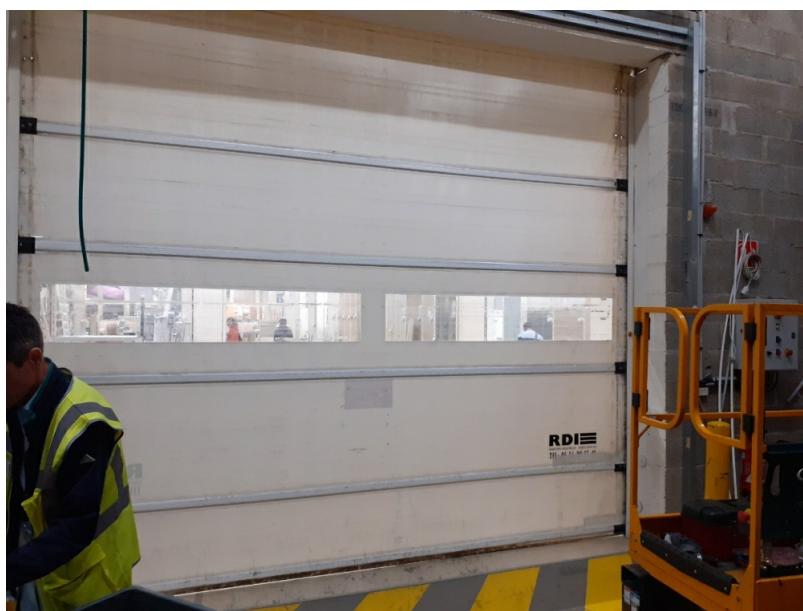
Equipement : RAP07

Etat : Travaux obligatoires

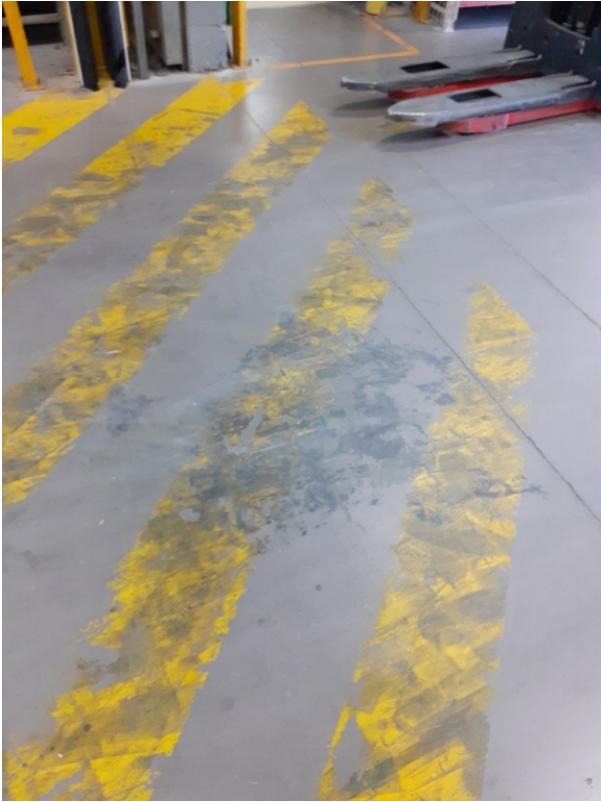
Photo marquage au sol :

ANOMALIE SEC RID RAP VOR PAC COU COF PBA : Jeu de cellules à remplacer, Usure du marquage au sol

Longueur marquage au sol : 4000

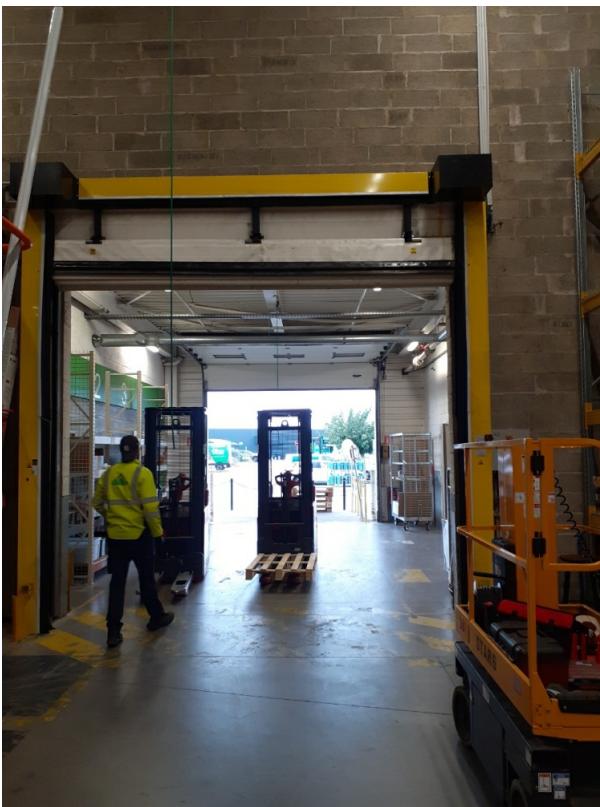
Equipement : RAP06

Etat : Travaux obligatoires

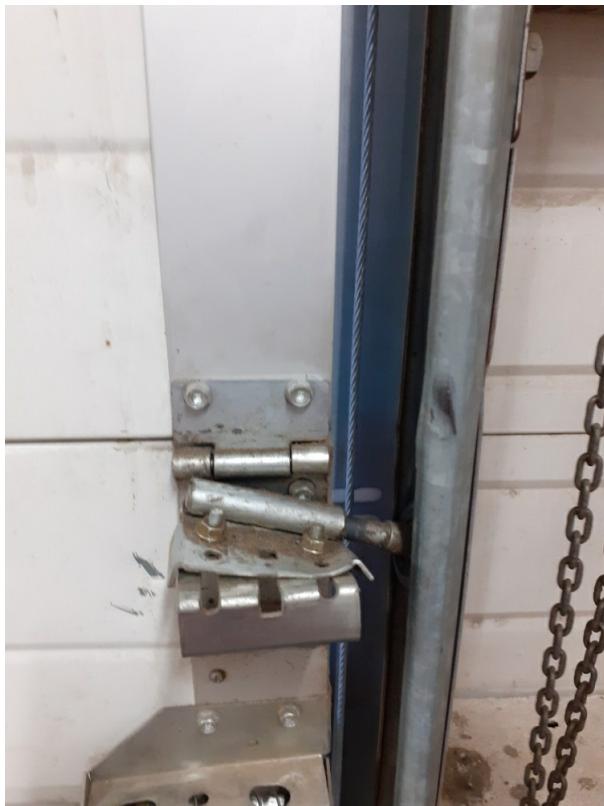
Equipement : SEC05

ANOMALIE SEC RID RAP VOR PAC COU COF PBA : Charnière à remplacer, Joint à remplacer

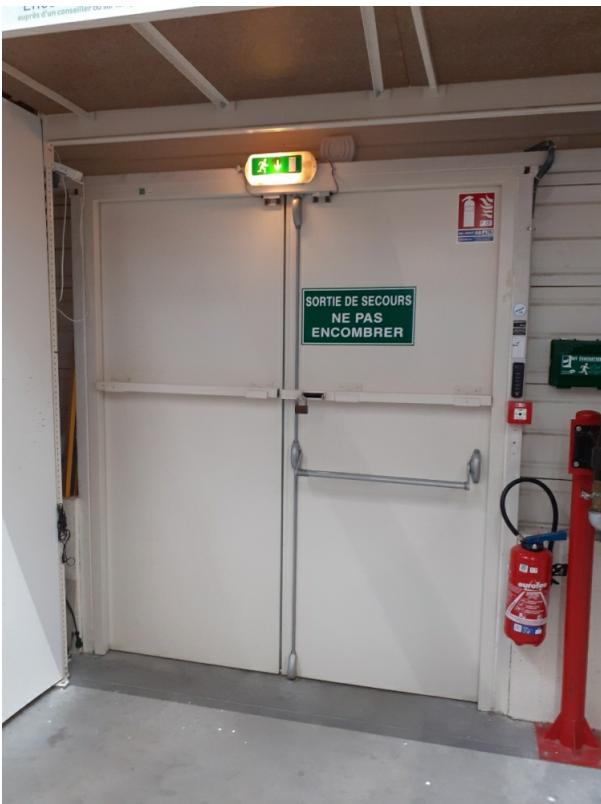
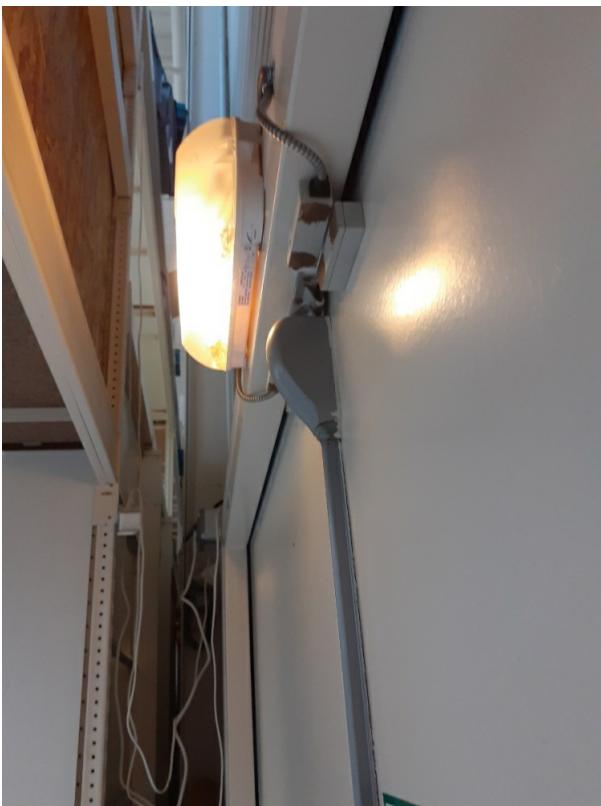
Equipement : BPO01

Anomalie / composant autres : aimant décalé

Etat : Travaux à prévoir

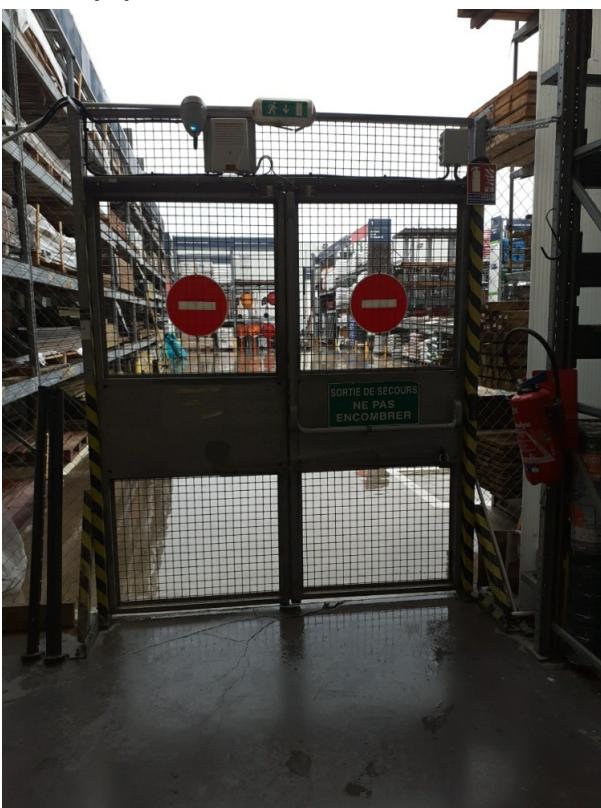
Equipement : BPO03

Etat : Rien à signaler le jour de la visite. Fonctionnement ok

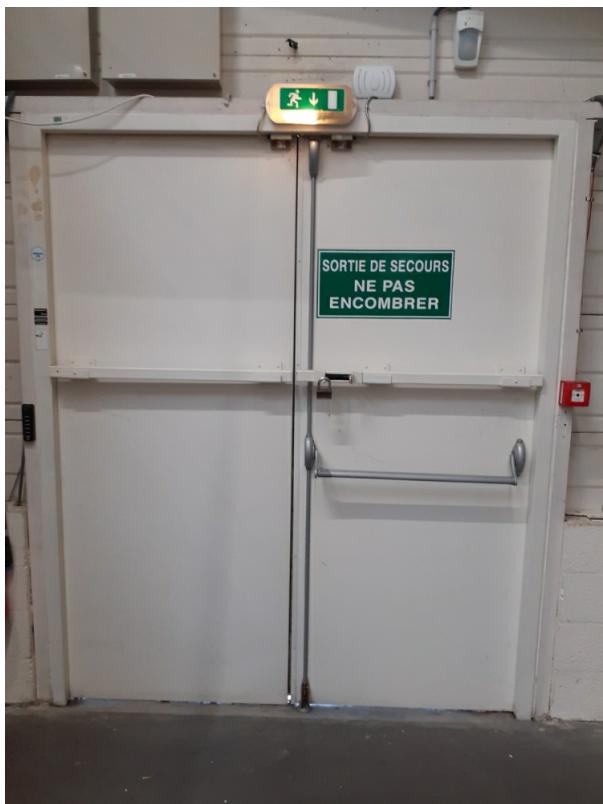
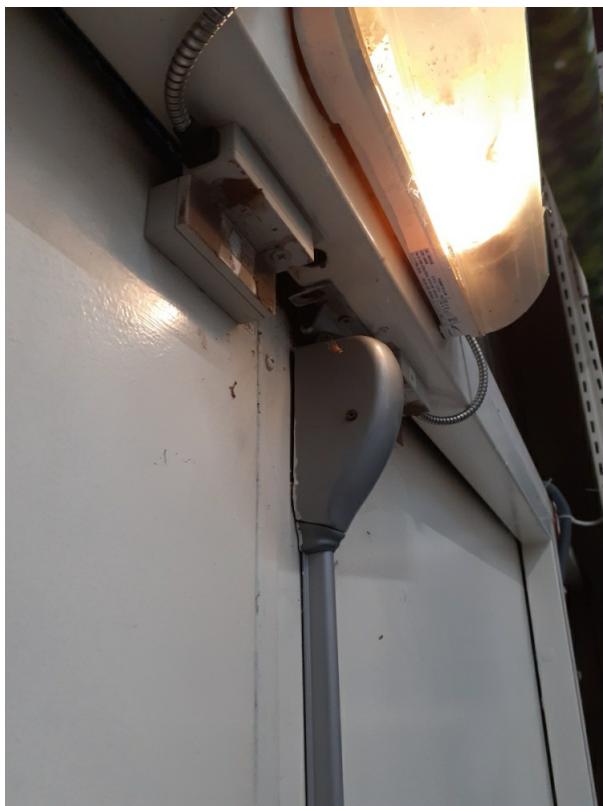
Equipement : BPO02

Anomalie / composant autres : reglage buté cremone

Etat : Travaux à prévoir

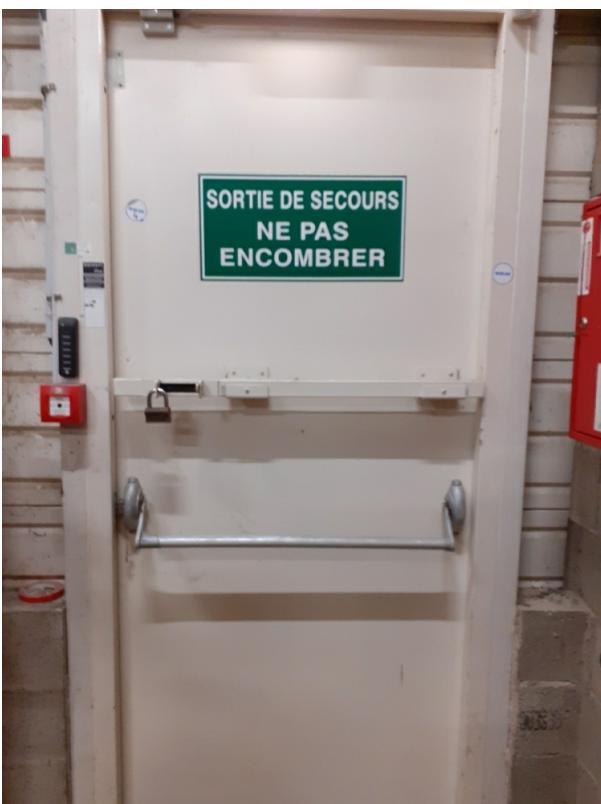
Equipement : BPO10

Etat : Rien à signaler le jour de la visite. Fonctionnement ok

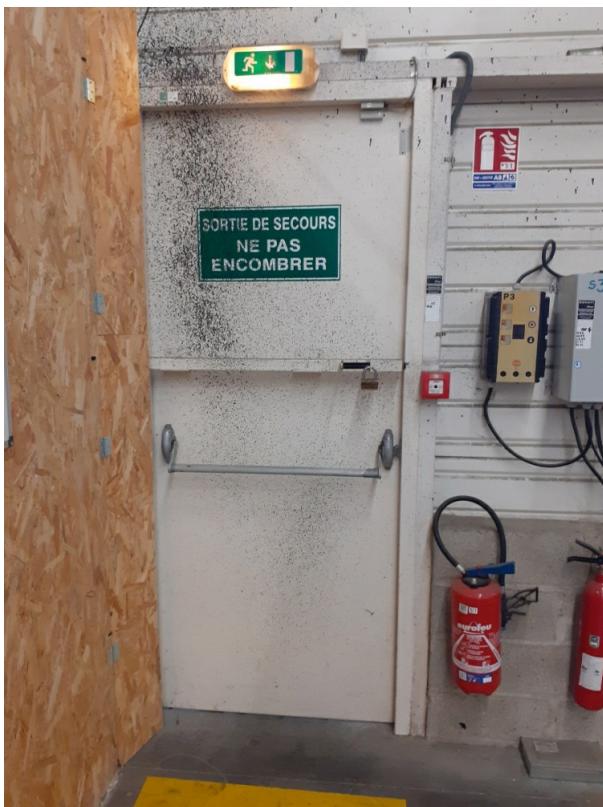
Equipement : BPO09

Etat : Rien à signaler le jour de la visite. Fonctionnement ok

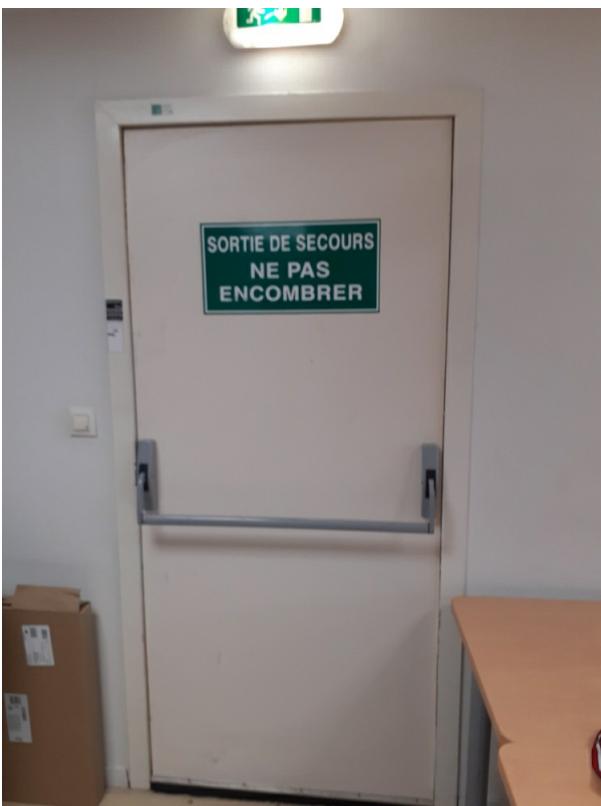
Equipement : BPO17

Etat : Rien à signaler le jour de la visite. Fonctionnement ok

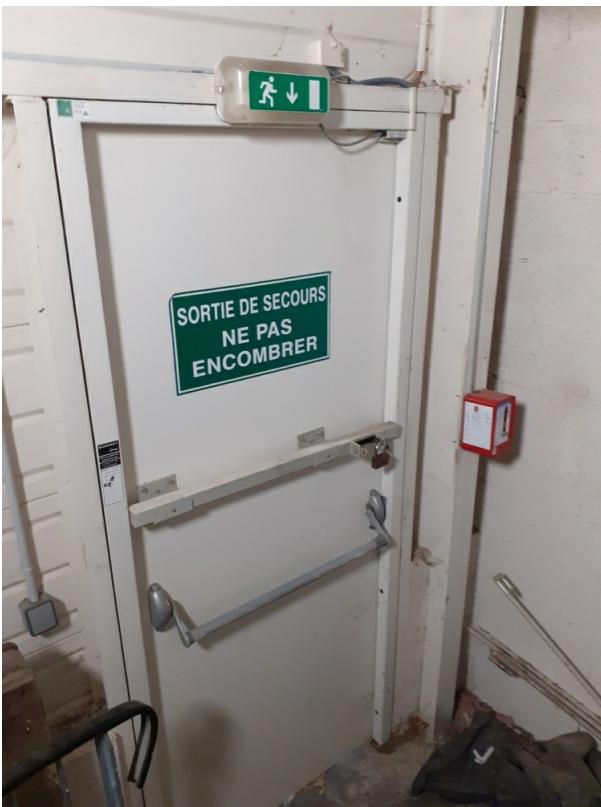
Equipement : BPO18

Etat : Rien à signaler le jour de la visite. Fonctionnement ok

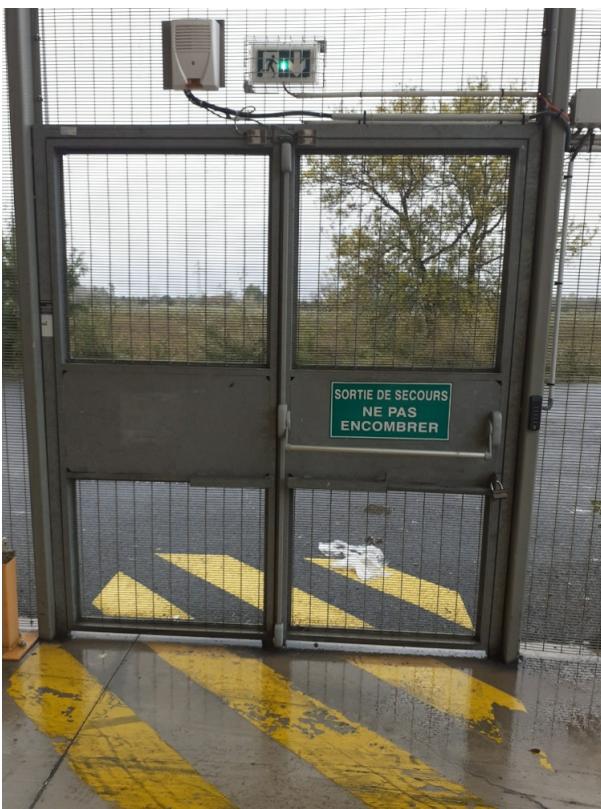
Equipement : BPO08

Etat : Rien à signaler le jour de la visite. Fonctionnement ok

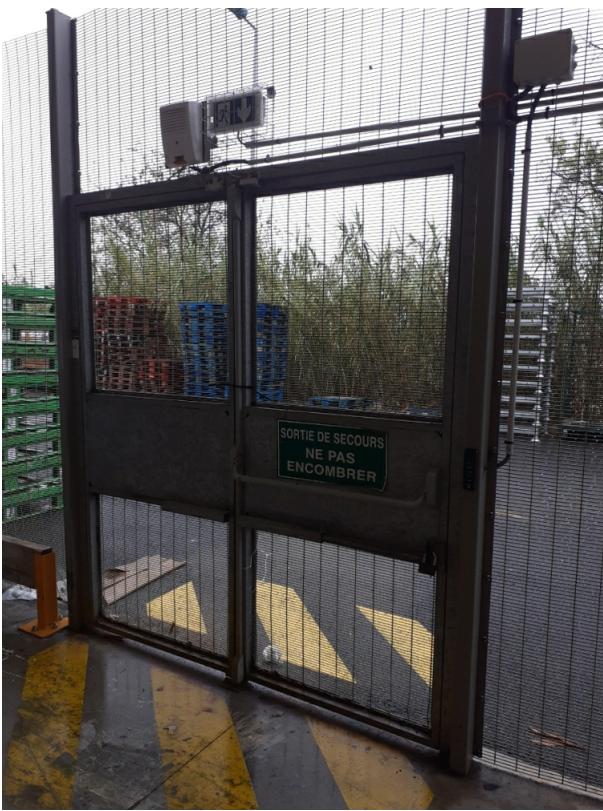
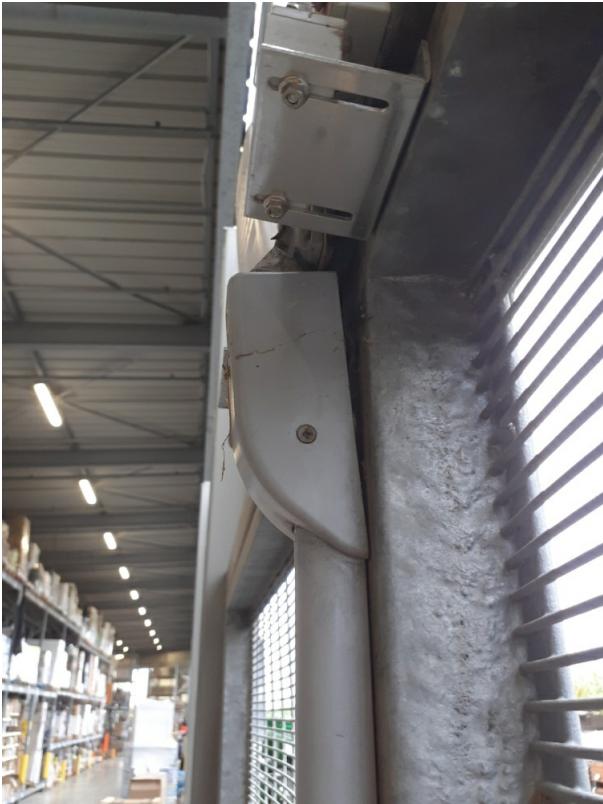
Equipement : BPO07

Anomalie / composant autres : reglage buté cremone haute

Etat : Travaux à prévoir
