Visite maintenance MONTPELLIER

Date : 30/09/2024

Nom client : DELANCHY PRESTATION DE SERVICE 30

Ville : GENERAC

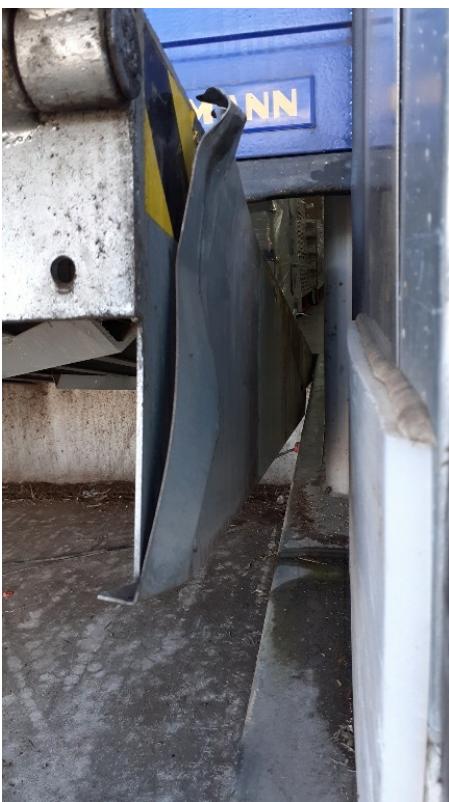
Equipement : NIV07

Liste anomalie NIV MIP PLQ : Joue droite à remplacer

Etat : Travaux obligatoires

Temps de travail estimé pour la remise en état de l'équipement : 2

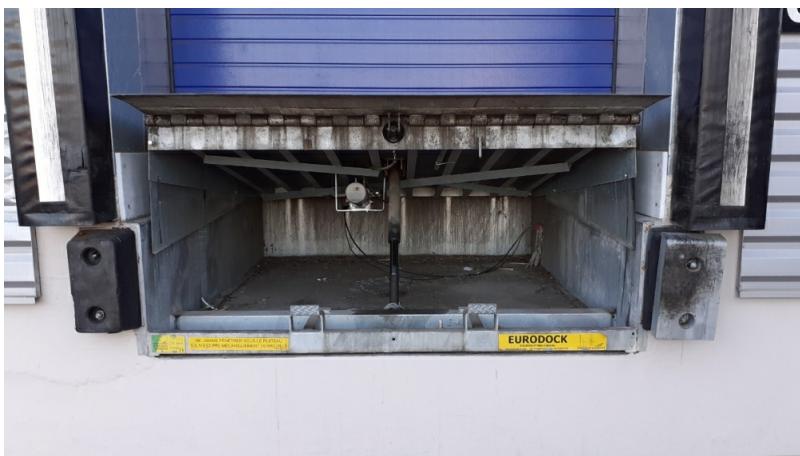
localisation site client : delanchy generac niv 30

Anomalie constatée : butoir droit à refixer

Etat : Travaux à prévoir
