UNIVERSIDAD TECNOLÓGICA NACIONAL  
FACULTAD REGIONAL CÓRDOBA

## Prácticas Profesionales Supervisadas

LABORATORIO DE ARQUEOLOGÍA COMPUTACIONAL

En este informe se destacan las dos microcomputadoras que fueron reparadas durante el período de las prácticas supervisadas. El primero es la Microsistemas MS 101 (año 1977), y el segundo es la PECOS Sistemas de Assiel (año 1983).

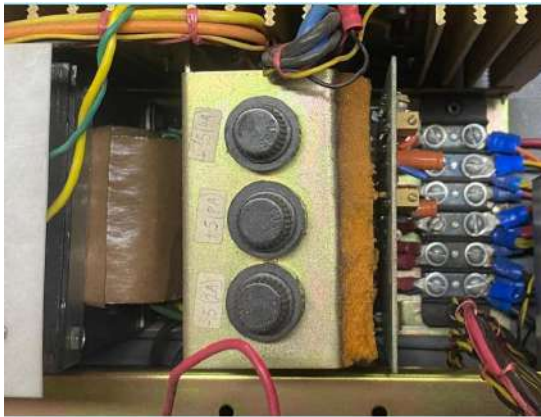
Figura 2: Fuente de MS 101

| | Salonia | Liade |
|---|---|---|
| <b>Fuente</b> | Falla. Revisar fusibles o regulador | Funciona |

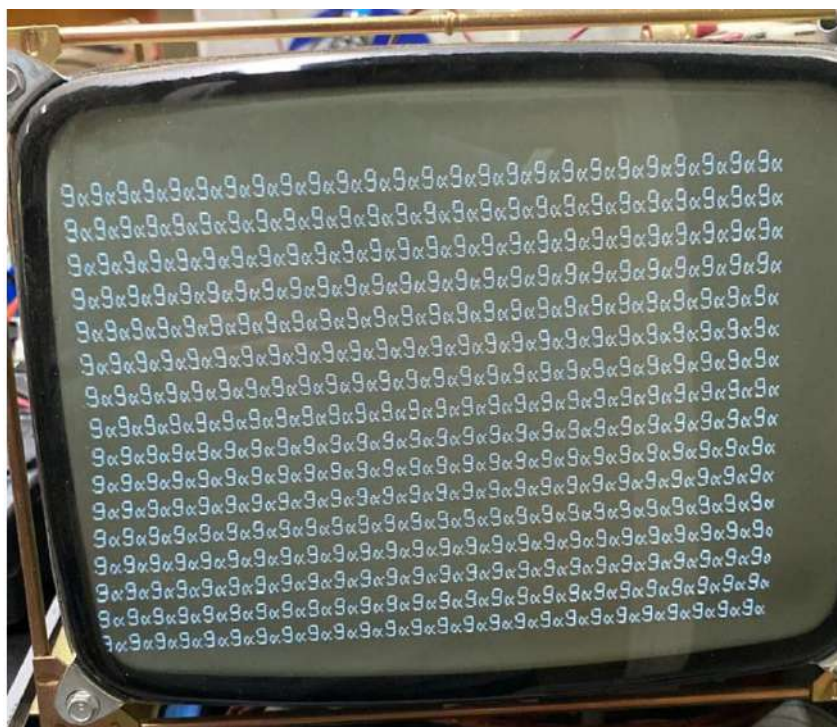
Figura 9: Prueba de CPU

Existe un método descrito en el manual de la MS 101 para probar el funcionamiento de la tarjeta de CPU. El método consiste en retirar la ROM 1 del socket, y encender la máquina con una placa de video funcional conectada en su rack. Ante la ausencia de la ROM 1, el 8080 leía lugares de memoria inexistentes, los cuales los interpretaba como

un valor todo en alto 0xFF. Esto, explicado por Héctor Hugo Gutierrez, ex empleado de Microsistemas "Lo tomaba como la instrucción RST7 y empezaba a guardar indefinidamente la dirección de retorno de esta instrucción en el stack", la instrucción RST7 provocaba un salto a la dirección 0x0038, y desde allí mismo, se volvía a llamar recursivamente a la instrucción RST7, pero esta segunda vez, el 8080 guardaba la dirección de retorno en el stack, que debía ser la siguiente dirección 0x0039. Al repetirse el proceso, el resultado era un desbordamiento de stack que afectaba a todo el mapa de memoria incluyendo al espacio correspondiente a las VRAM, y es por eso que podía verse en la pantalla un patrón de alfas y nueves (00 es alfa y 39 es nueve en la ROM generadora de caracteres). Cuando se realizó la prueba en el laboratorio con la CPU de Liade, el resultado fue el de la figura 9
