**Numéro de dossier :** CH20250631377

Adresse : 3 Allée des Sauvières  
Commune : 77400 - Thorigny-sur-Marne (France)

## VOTRE DOSSIER DE DIAGNOSTIC TECHNIQUE

# DPE Diagnostic de performance énergétique (logement)

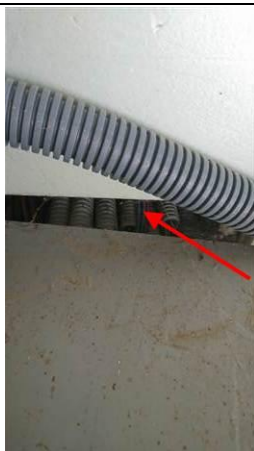
Photo PhEle001

Libellé de l'anomalie : B8.3 e Au moins un conducteur isolé n'est pas placé sur toute sa longueur dans un conduit, une goulotte ou une plinthe ou une huisserie, en matière isolante ou métallique, jusqu'à sa pénétration dans le matériel électrique qu'il alimente.

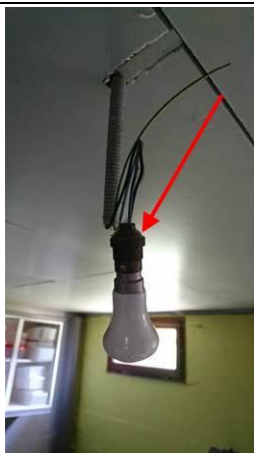
Photo PhEle002

Libellé de l'anomalie : B7.3 d L'installation électrique comporte au moins une connexion avec une partie active nue sous tension accessible.

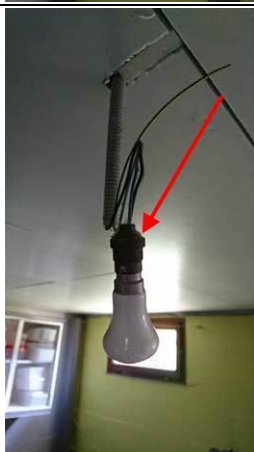
Photo PhEle003

Libellé de l'anomalie : B8.3 a L'installation comporte au moins un matériel électrique vétuste.

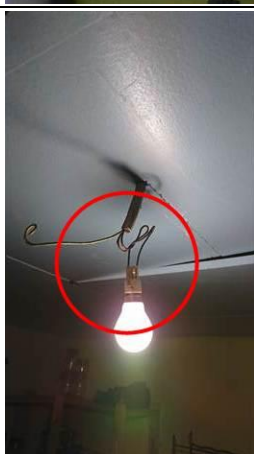
Photo PhEle004

Libellé de l'anomalie : B8.3 b L'installation comporte au moins un matériel électrique inadapté à l'usage.
