Numéro de dossier:  
**VE2021095560**

Date du repérage :  
**04/10/2021**

Adresse : ..... **6 RUE DES CHAMPS FORTS**  
Commune : ..... **77450 - MONTTRY**

# DPE diagnostic de performance énergétique (logement)

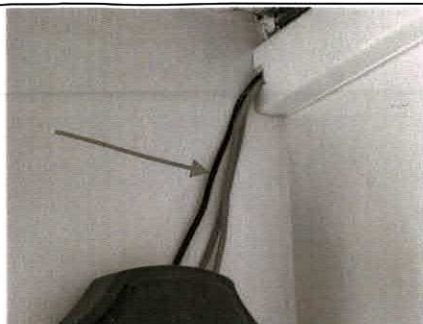
Photo PhEle001

Libellé de l'anomalie : B8.3 e Au moins un conducteur isolé n'est pas placé sur toute sa longueur dans un conduit, une goulotte ou une plinthe ou une huisserie, en matière isolante ou métallique, jusqu'à sa pénétration dans le matériel électrique qu'il alimente.

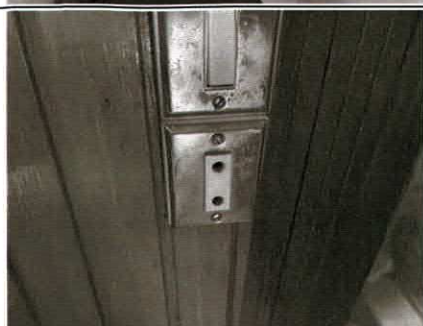
Photo PhEle002

Libellé de l'anomalie : B8.3 a L'installation comporte au moins un matériel électrique vétuste.

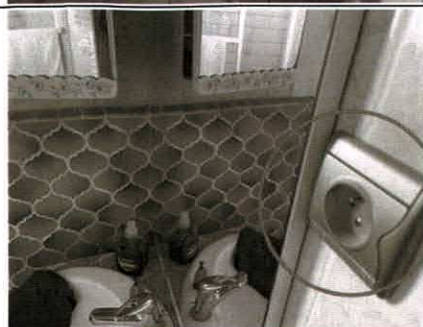
Photo PhEle003

Libellé de l'anomalie : B6.3.1 a Local contenant une baignoire ou une douche : l'installation électrique ne répond pas aux prescriptions particulières appliquées à ce local (adéquation entre l'emplacement où est installé le matériel électrique et les caractéristiques de ce dernier – respect des règles de protection contre les chocs électriques liées aux zones).
