# Compte-rendu d'intervention n°3

Panne liée à une surchauffe

| Lieu | ICONEPC - Landévant |

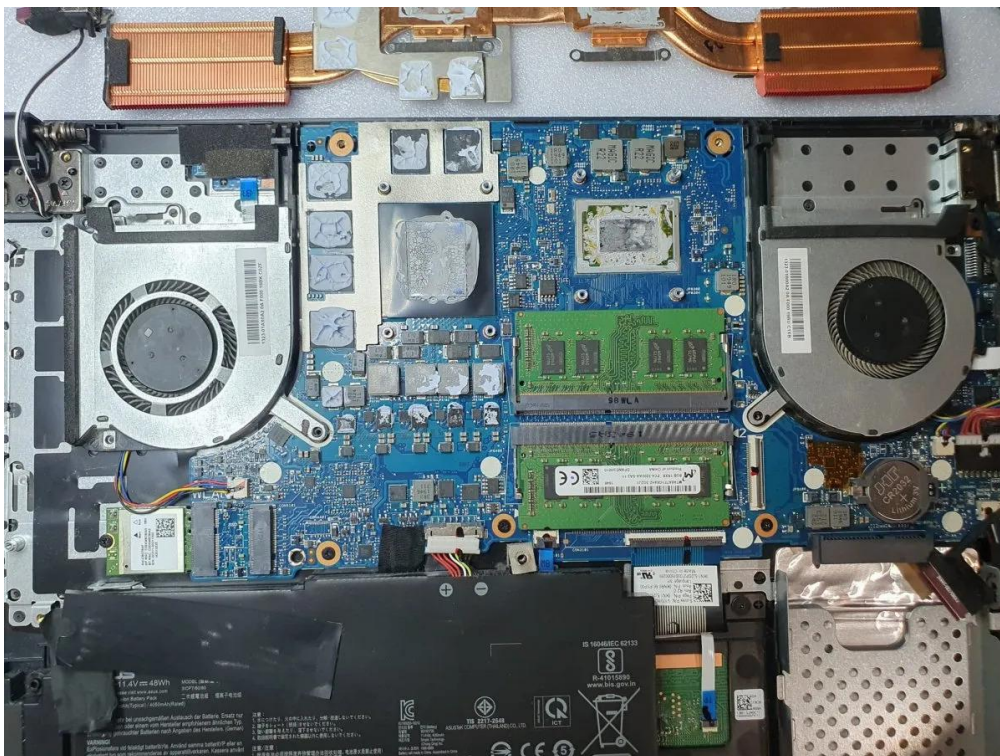
*Changement de pâte thermique après démontage de la machine.*

1. Démontage de la machine.
2. Nettoyage interne complet (dépoussiérage) et remplacement de la pâte thermique.
3. Remontage et redémarrage de la machine.
4. Test de charge via un logiciel de benchmark, avec suivi des températures sous HWMonitor, pour valider que la surchauffe est résolue.
