<p>Název stavby:</p> <p style="text-align: center;">Rekonstrukce průtahu II/634 Klauda</p>		
<p>Objednatel:</p> <p>

ZPRÁVA Z DIAGNOSTICKÉHO PRŮZKUMU VOZOVKY A GTP

„Sil. II/634 Klauda“

Číslo zprávy: P29/2023

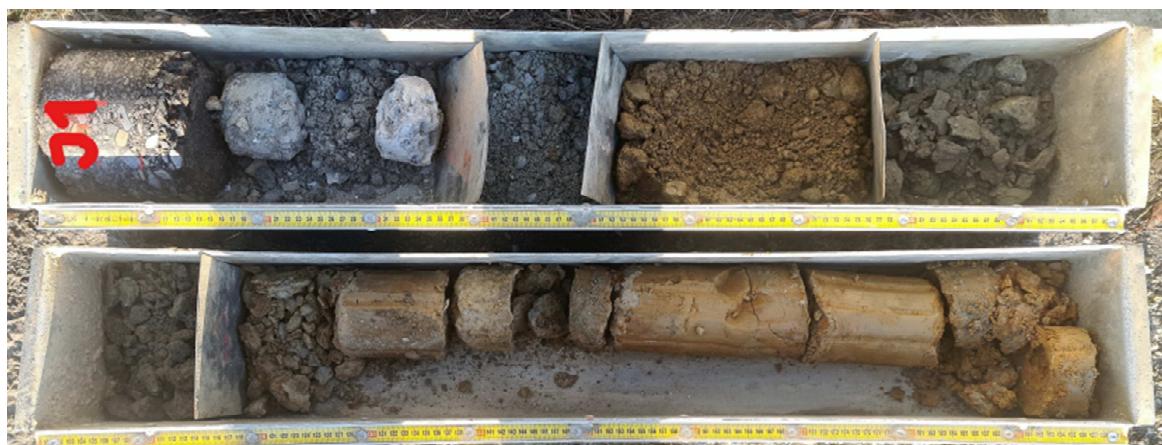
Sonda J1: km 8,06 LS, osa 2,0 m, II/634 GPS: 49.003575° S; 14.575271° V

staničení km	vrstva 1	vrstva 2	vrstva 3	vrstva 4	vrstva 5	vrstva 6	vrstva 7	vrstva 8	vrstva 9
J1	km 8,06 LS osa 2,0 m II/634 GPS: 49.003575° S 14.575271° V	50 mm ACO 0/11 mm	35 mm ACL 0/16 mm	40 mm ACP 0/22 mm	230 mm SC C 0/22 mm místy rozpadlé	140 mm ŠD 0/16 mm	250 mm Zemina AZ písek hlinitý S4 SM	340 mm Zemina podloží jíl písčitý F4 CS	900 mm Zemina podloží jíl s nízkou plasticitou F6 CL	
J2	km 7,46 LS osa 2,1 m II/634 GPS: 49.002857° S 14.56789° V	35 mm ACO 0/11 mm trhliny - rozpad	230 mm SC C 0/22 mm 2/3 nespojeno - místy rozpadlé	180 mm ŠD 0/16 mm	760 mm Zemina AZ písek jílovitý S4 SM 0/32 mm	240 mm Zemina podloží písek jílovitý S5 SC	560 mm Zemina podloží jíl písčitý F4 CS			
J3	km 7,18 PS osa 1,8 m II/634 GPS: 49.004739° S 14.56531° V	50 mm ACO 0/11 mm	40 mm ACL 0/16 mm	30 mm ACP 0/22 mm	250 mm SC C 0/22 mm	130 mm ŠD 0/16 mm	140 mm Kam.syp. + zemina G3 GF + 10%Cb 0/150 mm 6/7 geotextilie	260 mm Zemina AZ štěrk s příměsí jemnozrnné zeminy G3 G-F 0/63 mm	360 mm Zemina podloží písek s příměsí jemnozrnné zeminy S3 S-F	160 mm Zemina podloží písek jílovitý S5 SC

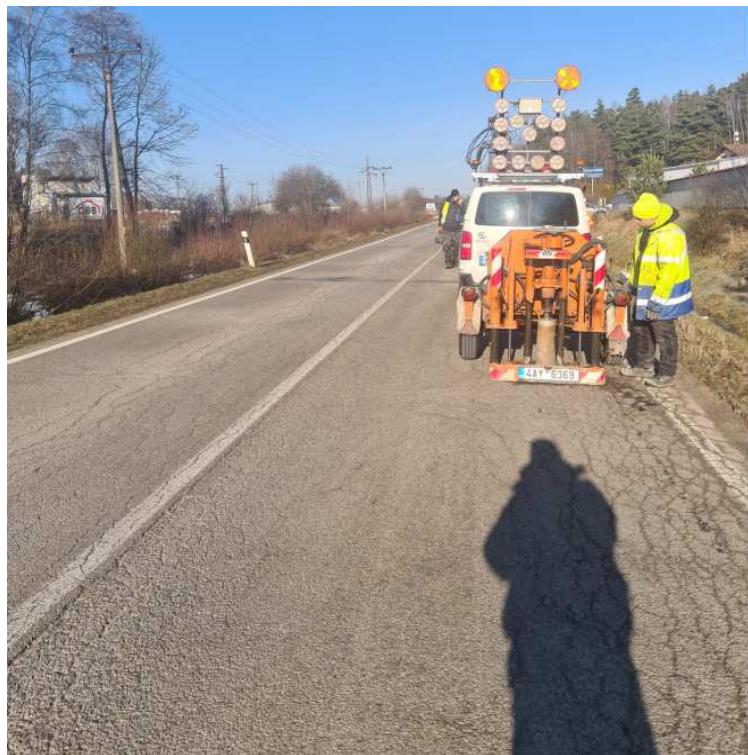
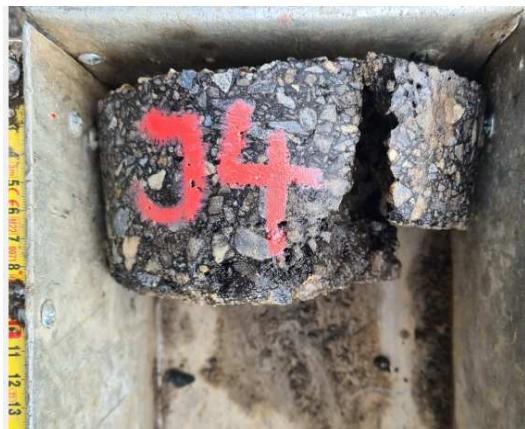
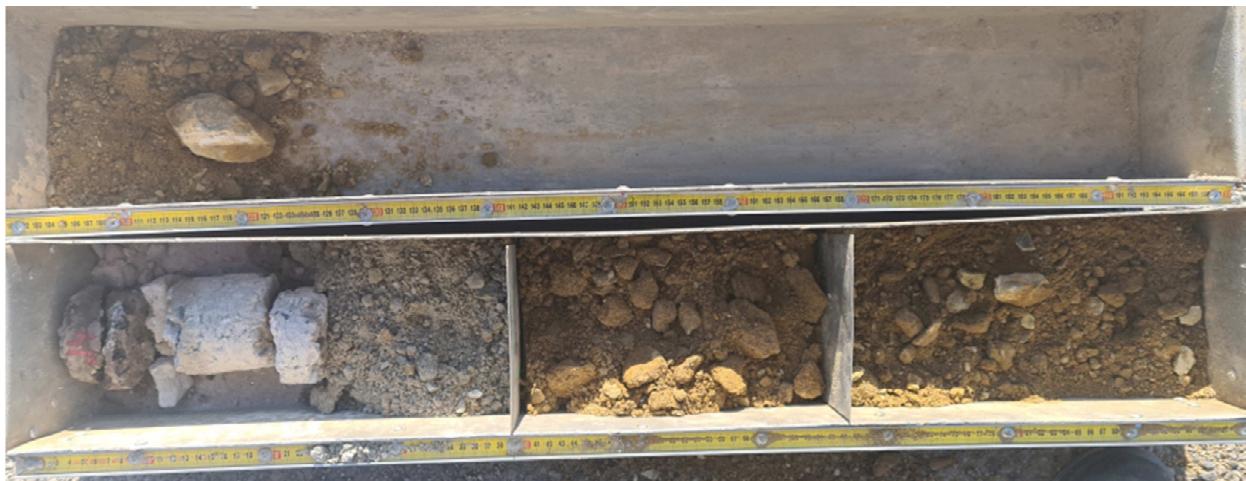
Sonda J4: km 7,72 PS, II/634 GPS: 49.002313° S, 14.570983° V

J4	km 7,72 PS II/634 GPS: 49.002313° S 14.570983° V	30 mm ACO 0/11 mm rozpad	20 mm ACL 0/16 mm	150 mm SC C 0/22 mm	150 mm ŠD 0/16 mm	300 mm Zemina AZ štěrk s příměsí jemnozrnné zeminy G3 G-F 0/63 mm	550 mm Zemina AZ + 10% Cb štěrk s příměsí jemnozrnné zeminy G3 G-F 0/150 mm
