Pohled Jižní

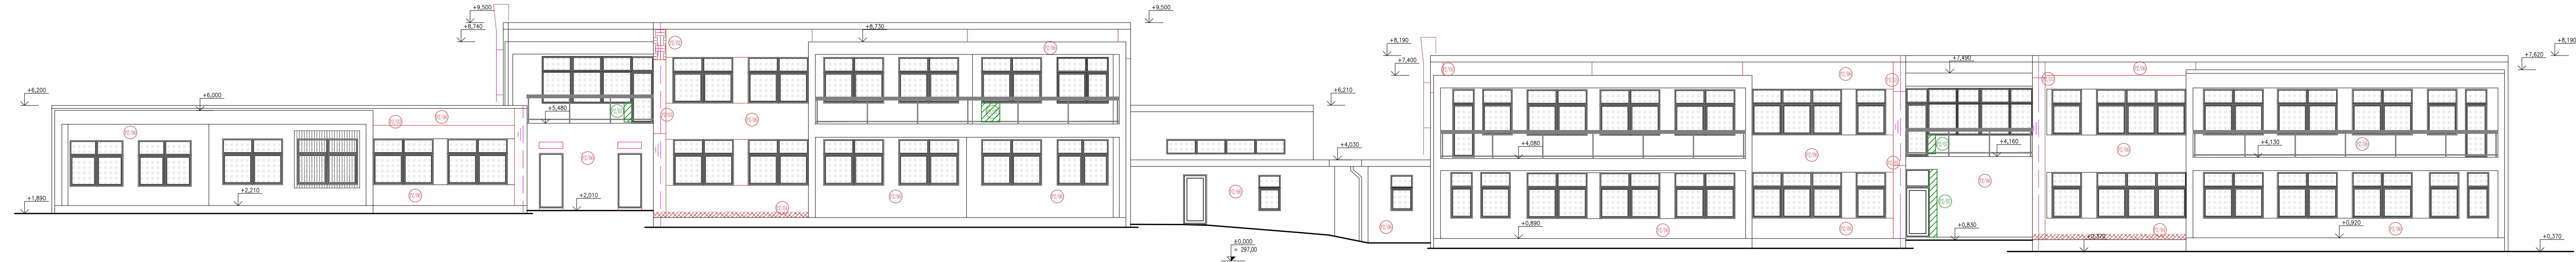
POZNÁMKA – PZ/01  
– VYBOČUJÍCÍ ATIKOVÉ ZDIVO – JEDNÁ SE O ATIKOVÉ SENDVIČOVÉ PANELE, KTERÉ JSOU PŘÍVAŘENÉ K ŽB SKELETU. PŘEDPOKLÁDÁ SE, ATIKOVÉ PANELE NEJSOU ODDILATOVANÉ OD BETONOVÉ STROPNÍ DESKY A VLIVEM TEPELNÉ ROZTAŽNOSTI DOŠLO K POSUNUTÍ ATIKOVÝCH PANELOU. STAVEBNÍMI ÚPRAVAMI DOJDE K ODHALENÍ SPOJŮ ATIKOVÉHO ZDIVA S ŽB SKELETEM A OVĚŘENÍ ŽE NEDOŠLO K DESTRUKCI SPOJE ( SVÁRU ) MEZI KONSTRUKCE. DODATEČNĚ BUDE PROVEDENO ODDILATOVÁNÍ ATIKOVÉHO PANELOU ODESKÁNÍ BETONOVÉ DESKY, KTERÁ TVOŘÍ SPÁDOVÁNÍ NA STŘEŠE V ŠÍŘCE SPÁRY MIN. 20MM. NÁSLEDNÝM ZATEPLENÍM OBÁLKY BUDOVY DOJDE K OCHRANĚ KONSTRUKCI PŘE VLIVY TEPELNÝCH ROZTAŽNOSTÍ A TÍM DOJDE K ZAMEZENÍ POHYBŮ KONSTRUKCI.

POZNÁMKA – PZ/03  
– SPÁRY MEZI JEDNOTLIVÝMI OBVODOVÝMI PANELE VYKAZUJÍ NEDOSTATEČNOU OCHRANU PŘED POVĚTRNOSTNÍMI VLIVY. SPÁRY JSOU VYPLNĚNÉ CEMENTOVOU MALTOU KDE PO ČASE DOCHÁZÍ K DEGRADACI VÝPLŇOVÉHO MATERIÁLU A JAKO OCHRANA JSOU V NĚKTERÝCH MÍSTECH ZALITÉ ASFALTOVOU ZÁLIVKOU. SPÁRA BUDE STAVEBNÍMI ÚPRAVAMI KOMPLETNĚ OBNOVENA. DOJDE K PROŠKRÁBNUTÍ A ODSTRANĚNÍ STÁVAJÍCÍ VÝPLŇOVÉ HMOTY, KTERÁ BUDE NAHRAZENA VHDNOU VÝPLŇOVOU HMOTOU S OBDOBNOU PEVNOSTÍ JAKO OBVODOVÉ PANELE. NAPŘ. VYSPRÁVKOU MALTOU NA BETON K VYPLNĚNÍ SPÁR.

POZNÁMKA – PZ/04  
– ODHALENÁ VÝZTUŽ BETONOVÝCH PANELOU – V NĚKTERÝCH MÍSTECH DOCHÁZÍ VLIVEM ZATĚKÁNÍ VODY A POVĚTRNOSTNÍCH PODMÍNEK K DEGRADACI OBVODOVÝCH PANELOU ROZPADEM BETONU A ODHALENÍ VÝZTUŽE. STAVEBNÍMI ÚPRAVAMI DOJDE K OŠETŘENÍ TĚCHTO MÍST, NESOUDRŽNÉ VRSTVY MUSÍ BÝT ODSTRANĚNY A NA PEVNOU ČÁST. STÁVAJÍCÍ OCELOVÁ VÝZTUŽ BUDE DŮKLADNĚ OČIŠTĚNA A OPATŘENA ANTIKOROZNÍM NÁTĚREM S ADHÉZNÍM MŮSTKEM. NÁSLEDNĚ BUDE OBVODOVÝ PANELE REPROFILOVÁN POMOCÍ VYSPRÁVKOVÉ POLYMERCEMENTOVÉ VÁLKY ZUŠLECHTĚNÉ MALTY NA BETON S INHIBITOREM KOROZE.

POZNÁMKA – PZ/05  
– STÁVAJÍCÍ KZS – NĚKTERÉ ČÁSTI FASÁDY ( VIZ. VYZNAČENÍ ) JSOU JIŽ ZATEPLENÉ KZS Z PĚNOVÉHO POLYSTYRENU O TL. 80MM. ZATEPLENÍ BUDE KOMPLETNĚ ODSTRANĚNO, VČ. STÁVAJÍCÍ OMÍTKY AŽ NA PEVNÝ PODKLAD. PŘÍPADNĚ VADY FASÁDY BUDOU ŘEŠENY OBOBNĚ JAKO NAVRŽENÉ OPATŘENÍ VIDITELNÝCH VAD NA FASÁDĚ. POVRCH FASÁDY BUDE PENETROVÁN, OPATŘEN POSTŘÍKEM CEMENTOVOU MALTOU A JÁDROVOU OMÍTKOU O TL. 10–35MM. NÁSLEDNĚ BUDE PROVEDENO ZATEPLENÍ KZS.

POZNÁMKA – PZ/06  
– FASÁDA OBJEKTU BUDE CELOPLOŠNĚ OSEKÁNA. STÁVAJÍCÍ OMÍTKA BUDE KOMPLETNĚ ODSTRANĚNA AŽ NA NOSNÝ POVRCH BETONOVÉHO OBVODOVÉHO PANELOU. OBVODOVÉ PANELE VYKAZUJÍ VELKOU MÍRU NEROVNOSTÍ VLIVEM ŠPATNĚ PROVEDENÉ MONTÁŽE. Z TOHO DŮVODU BUDE ZVOLENA TLOUŠŤKA VYROVNÁVACÍ VRSTVY OMÍTKY PŘÍZPŮSOBENA JEDNOTLIVĚ FASÁDĚ TAK, ABY BYL PODKLAD VYROVNANÝ PRO NÁSLEDNĚ PROVEDENÍ KZS. POVRCH BETONOVÉHO PANELOU BUDE PENETROVÁN, OPATŘEN POSTŘÍKEM CEMENTOVOU MALTOU A JÁDROVOU OMÍTKOU O TL. 10–25MM. V PŘÍPADĚ VĚTŠÍCH NEROVNOSTÍ SE NAVRHUJE, LOKÁLNĚ V MÍSTĚ ODSKOKU SNÍŽENÍ TL. TEPELNÉHO IZOLANTU O 20MM . NÁSLEDNĚ BUDE PROVEDENO ZATEPLENÍ KZS.

POZNÁMKA – PZ/02  
– DOZDÍVKY NÁROŽÍ – NÁROŽÍ FASÁDY JSOU DOZDÍVANÉ Z PLYNSILIKÁTOVÝCH TVÁRNIC. NĚKTERÉ DOZDÍVKY VYKAZUJÍ POSUNUTÍ A NESOUDRŽNOST S PODKLADEM. STAVEBNÍMI ÚPRAVAMI DOJDE K OVĚŘENÍ KOTVENÍ DOZDÍVEK NÁROŽÍ A JEJICH SOUDRŽNOSTI. PŘÍPADNĚ DOJDE K VYBOURÁNÍ DOZDÍVKY A NAHRAZENÍ ZDIVA NOVÝMI OHLELNÝMI BLOKY O TL. 250MM, KTERÁ BUDE KOTVENA SYSTÉMOVÝMI KOTVAMI K OBVODOVÝM PANELOU. NÁSLEDNĚ DOJDE K PROVEDENÍ OPATŘENÍ POSTŘÍKEM CEMENTOVOU MALTOU A JÁDROVOU OMÍTKOU PRO VYROVNÁNÍ S OSTATNÍMI POVRCHY. NÁSLEDNĚ BUDE PROVEDENO ZATEPLENÍ KZS.
