Pohled Severní

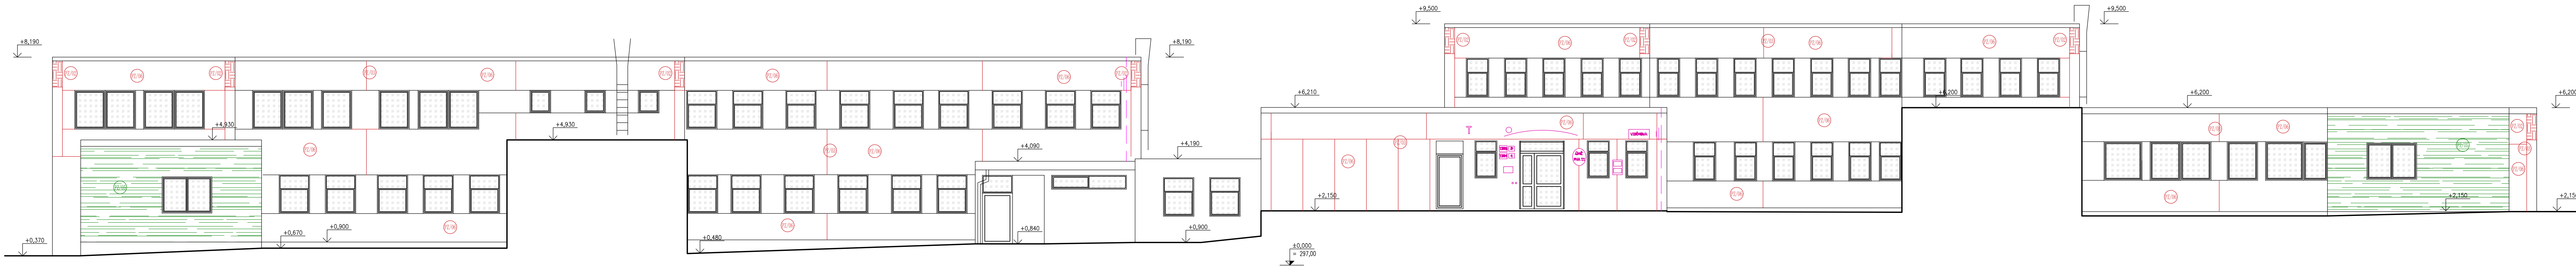
POZNÁMKA – PZ/01  
– VYBOČUJÍCÍ ATIKOVÉ ZDIVO – JEDNÁ SE O ATIKOVÉ SENDVIČOVÉ PANELE, KTERÉ JSOU PŘÍVAŘENÉ K ŽB SKELETU. PŘEDPOKLÁDÁ SE, ATIKOVÉ PANELE NEJSOU ODILATOVÁNE OD BETONOVÉ STROPNÍ DESKY A VLIVEM TEPELNÉ ROZTAŽNOSTI DOŠLO K POSUNUTÍ ATIKOVÝCH PANELO. STAVEBNÍMI ÚPRAVAMI DOJDE K ODHALENÍ SPOJŮ ATIKOVÉHO ZDIVA S ŽB SKELETEM A OVĚŘENÍ ŽE NEDOŠLO K DESTRUKCI SPOJE ( SVÁRU ) MEZI KONSTRUKCE. DODATEČNĚ BUDE PROVEDENO ODILATOVÁNÍ ATIKOVÉHO PANELE ODESKÁNÍ BETONOVÉ DESKY, KTERÁ TVŮŘÍ SPÁDOVÁNÍ NA STŘEŠE V ŠÍŘCE SPÁRY MIN. 20MM. NÁSLEDNÝM ZATEPLENÍM OBÁLKY BUDOVY DOJDE K OCHRANĚ KONSTRUKCI PŘE VLIVY TEPELNÝCH ROZTAŽNOSTÍ A TÍM DOJDE K ZAMEZENÍ POHYBŮ KONSTRUKCI.

POZNÁMKA – PZ/02  
– DOZDÍVKY NÁROŽÍ – NÁROŽÍ FASÁDY JSOU DOZDÍVÁNE Z PLYNOSILKATOVÝCH TVÁRNIC, NĚKTERÉ DOZDÍVKY VYKAZUJÍ POSUNUTÍ A NESOUDRŽNOST S PODKLAD. STAVEBNÍMI ÚPRAVAMI DOJDE K OVĚŘENÍ KOTVENÍ DOZDÍVEK NÁROŽÍ A JEJICH SOUDRŽNOSTI. PŘÍPADNĚ DOJDE K VYBOURÁNÍ DOZDÍVKY A NAHRAZENÍ ZDIVA NOVÝMI CIHELNÝMI BLOKY O TL. 250MM, KTERÁ BUDE KOTVENA SYSTÉMOVÝMI KOTVAMI K OBVODOVÝM PANELO. NÁSLEDNĚ DOJDE K PROVEDENÍ OPATŘENÍ POSTŘÍKEM CEMENTOVOU MALTOU A JÁDROVOU OMÍTKOU PRO VYROVNÁNÍ S OSTATNÍMI PLOCHY. NÁSLEDNĚ BUDE PROVEDENO ZATEPLENÍ KZS.

POZNÁMKA – PZ/03  
– SPÁRY OBVODOVÝCH PANELO – SPÁRY MEZI JEDNOTLIVÝMI OBVODOVÝMI PANELE VYKAZUJÍ NEDOSTATEČNOU OCHRANU PŘED POVĚTRNOSTNÍMI VLIVY. SPÁRY JSOU VYPLNĚNÉ CEMENTOVOU MALTOU KDE PO ČASE DOCHÁZÍ K DEGRADACI VÝPLŇOVÉHO MATERIÁLU A JAKO OCHRANA JSOU V NĚKTERÝCH MÍSTECH ZALITÉ ASFALTOVOU ZÁLIVKOU. SPÁRA BUDE STAVEBNÍMI ÚPRAVAMI KOMPLETNĚ OBNOVENA. DOJDE K PROŠKRÁBNUTÍ A ODSTRANĚNÍ STÁVAJÍCÍ VÝPLŇOVÉ HMOTY, KTERÁ BUDE NAHRAZENA VHDNOU VÝPLŇOVOU HMOTOU S OBDOBNOU PEVNOSTÍ JAKO OBVODOVÉ PANELE. NAPŘ. VYSPRÁVKOU MALTOU NA BETON K VYPLNĚNÍ SPÁR.

POZNÁMKA – PZ/04  
– ODHALENÁ VÝZTUŽ BETONOVÝCH PANELO – V NĚKTERÝCH MÍSTECH DOCHÁZÍ VLIVEM ZATĚKÁNÍ VODY A POVĚTRNOSTNÍCH PODMÍNEK K DEGRADACI OBVODOVÝCH PANELO ROZPADEM BETONU A ODHALENÍ VÝZTUŽE. STAVEBNÍMI ÚPRAVAMI DOJDE K OŠETŘENÍ TĚCHTO MÍST, NESOUDRŽNÉ VRSTVY MUSÍ BÝT ODSTRANĚNY A NA PEVNOU ČÁST. STÁVAJÍCÍ OCELOVÁ VÝZTUŽ BUDE DŮKLADNĚ OČIŠTĚNA A OPATŘENA ANTIKOROZNÍM NÁTĚREM S ADHÉZNÍM MŮSTKEM. NÁSLEDNĚ BUDE OBVODOVÝ PANELE REPROFILOVÁN POMOCÍ VYSPRÁVKOVÉ POLYMERCEMENTOVÉ VÁLKY ZUŠLECHTĚNÉ MALTY NA BETON S INHIBITOREM KORÓZE.

POZNÁMKA – PZ/05  
– STÁVAJÍCÍ KZS – NĚKTERÉ ČÁSTI FASÁDY ( VIZ. VYZNAČENÍ ) JSOU JIŽ ZATEPLENÉ KZS Z PĚNOVÉHO POLYSTYRENU O TL. 80MM. ZATEPLENÍ BUDE KOMPLETNĚ ODSTRANĚNO, VČ. STÁVAJÍCÍ OMÍTKY AŽ NA PEVNÝ PODKLAD. PŘÍPADNĚ VADY FASÁDY BUDOU ŘEŠENY OBDOBNĚ JAKO NAVRŽENÉ OPATŘENÍ VIDITELNÝCH VAD NA FASÁDĚ. PLOCH FASÁDY BUDE PENETROVÁN, OPATŘEN POSTŘÍKEM CEMENTOVOU MALTOU A JÁDROVOU OMÍTKOU O TL. 10–35MM. NÁSLEDNĚ BUDE PROVEDENO ZATEPLENÍ KZS.
