Pohled Západní

Pohled Východní

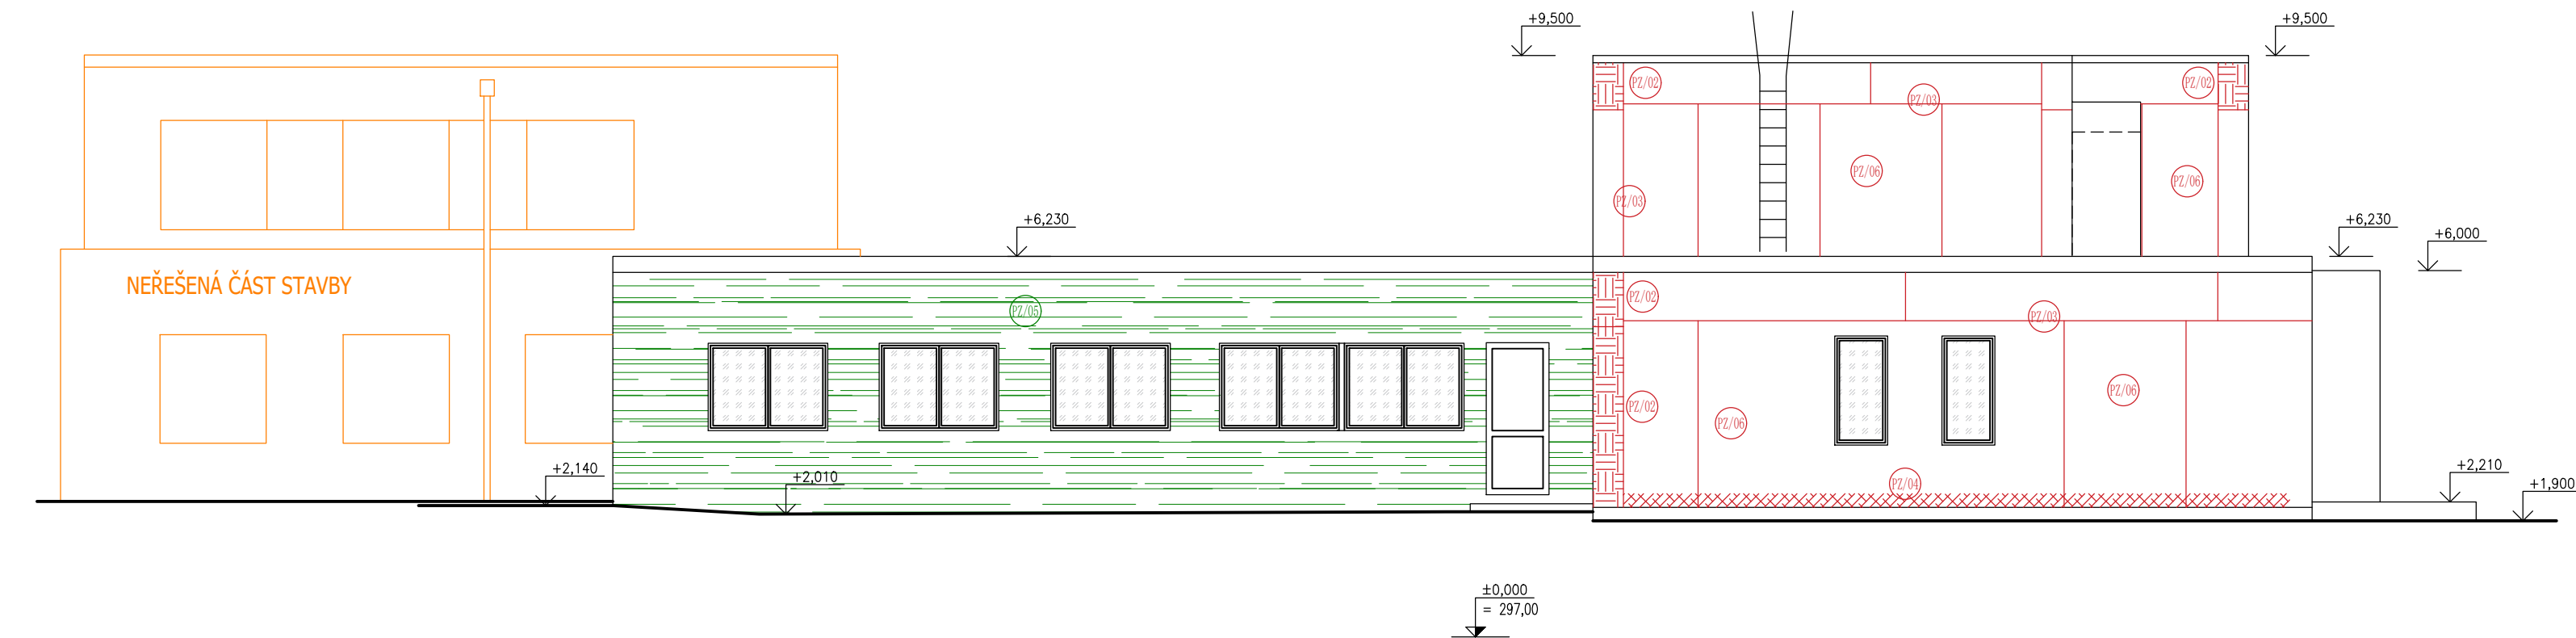
POZNÁMKA – PZ/01  
– VYBOČUJÍCÍ ATIKOVÉ ZDIVO – JEDNÁ SE O ATIKOVÉ SENDVIČOVÉ PANELE, KTERÉ JSOU PŘÍVAŘENÉ K ŽB SKELETU. PŘEDPOKLÁDÁ SE, ATIKOVÉ PANELE NEJSOU ODDILATOVANÉ OD BETONOVÉ STROPNÍ DESKY A VLIVEM TEPELNÉ ROZTAŽNOSTI DOŠLO K POSUNUTÍ ATIKOVÝCH PANELŮ. STAVEBNÍMI ÚPRAVAMI DOJDE K ODHALENÍ SPOJŮ ATIKOVÉHO ZDIVA S ŽB SKELETEM A OVĚŘENÍ ŽE NEDOŠLO K DESTRUKCI SPOJE ( SVÁRU ) MEZI KONSTRUKCE. DODATEČNĚ BUDE PROVEDENO ODDILATOVÁNÍ ATIKOVÉHO PANELU ODESKÁNÍ BETONOVÉ DESKY, KTERÁ TVOŘÍ SPÁDOVÁNÍ NA STŘEŠE V ŠÍŘCE SPÁRY MIN. 20MM. NÁSLEDNÝM ZATEPLENÍM OBÁLKY BUDOVY DOJDE K OCHRANĚ KONSTRUKCI PŘE VLIVY TEPELNÝCH ROZTAŽNOSTÍ A TÍM DOJDE K ZAMEZENÍ POHYBŮ KONSTRUKCÍ.

POZNÁMKA – PZ/03  
– SPÁRY OBVODOVÝCH PANELŮ – SPÁRY MEZI JEDNOTLIVÝMI OBVODOVÝMI PANELE VYKAZUJÍ NEDOSTATEČNOU OCHRANU PŘED POVĚTRNOSTNÍMI VLIVY. SPÁRY JSOU VYPLNĚNÉ CEMENTOVOU MALTOU KDE PO ČASE DOCHÁZÍ K DEGRADACI VÝPLŇOVÉHO MATERIÁLU A JAKO OCHRANA JSOU V NĚKTERÝCH MÍSTECH ZALITÉ ASFALTOVOU ZÁLIVKOU. SPÁRA BUDE STAVEBNÍMI ÚPRAVAMI KOMPLETNĚ OBNOVENA. DOJDE K PROŠKRÁBNUTÍ A ODSTRANĚNÍ STÁVAJÍCÍ VÝPLŇOVÉ HMOTY, KTERÁ BUDE NAHRAZENA VODNOU VÝPLŇOVOU HMOTOU S OBDOBNOU PEVNOSTÍ JAKO OBVODOVÉ PANELE. NAPŘ. VYSYPKOU MALTOU NA BETON K VYPLNĚNÍ SPÁR.

POZNÁMKA – PZ/04  
– ODHALENÁ VÝZTUŽ BETONOVÝCH PANELŮ – V NĚKTERÝCH MÍSTECH DOCHÁZÍ VLIVEM ZATĚKÁNÍ VODY A POVĚTRNOSTNÍCH PODMÍNEK K DEGRADACI OBVODOVÝCH PANELŮ ROZPADEM BETONU A ODHALENÍ VÝZTUŽE. STAVEBNÍMI ÚPRAVAMI DOJDE K OŠETŘENÍ TĚCHTO MÍST, NESOUDRŽNÉ VRSTVY MUSÍ BÝT ODSTRANĚNY A NA PEVNOU ČÁST. STÁVAJÍCÍ OCELOVÁ VÝZTUŽ BUDE DŮKLADNĚ OČIŠTĚNA A OPATŘENA ANTIKOROZNÍM NÁTĚREM S ADHÉZNÍM MŮSTKEM. NÁSLEDNĚ BUDE OBVODOVÝ PANELE REPROFILOVÁN POMOCÍ VYSYPÁVKOVÉ POLYMERCEMENTOVÉ VÁLKY ZUŠLECHTĚNÉ MALTY NA BETON S INHIBITOREM KORÓZE.

POZNÁMKA – PZ/02  
– DOZDÍVKY NÁROŽÍ – NÁROŽÍ FASÁDY JSOU DOZDÍVANÉ Z PLYNOSILIKÁTOVÝCH TVÁRNIC. NĚKTERÉ DOZDÍVKY VYKAZUJÍ POSUNUTÍ A NESOUDRŽNOST S PODKLADEM. STAVEBNÍMI ÚPRAVAMI DOJDE K OVĚŘENÍ KOTVENÍ DOZDÍVEK NÁROŽÍ A JEJICH SOUDRŽNOSTI. PŘÍPADNĚ DOJDE K VYBOURÁNÍ DOZDÍVKY A NAHRAZENÍ ZDIVA NOVÝMI OHĚLNÝMI BLOKY O TL. 250MM, KTERÁ BUDE KOTVENA SYSTÉMOVÝMI KOTVAMI K OBVODOVÝM PANELE. NÁSLEDNĚ DOJDE K PROVEDENÍ OPATŘENÍ POSTŘÍKEM CEMENTOVOU MALTOU A JÁDROVOU OMÍTKOU PRO VYROVNÁNÍ S OSTATNÍMI POVRCHY. NÁSLEDNĚ BUDE PROVEDENO ZATEPLENÍ KZS.

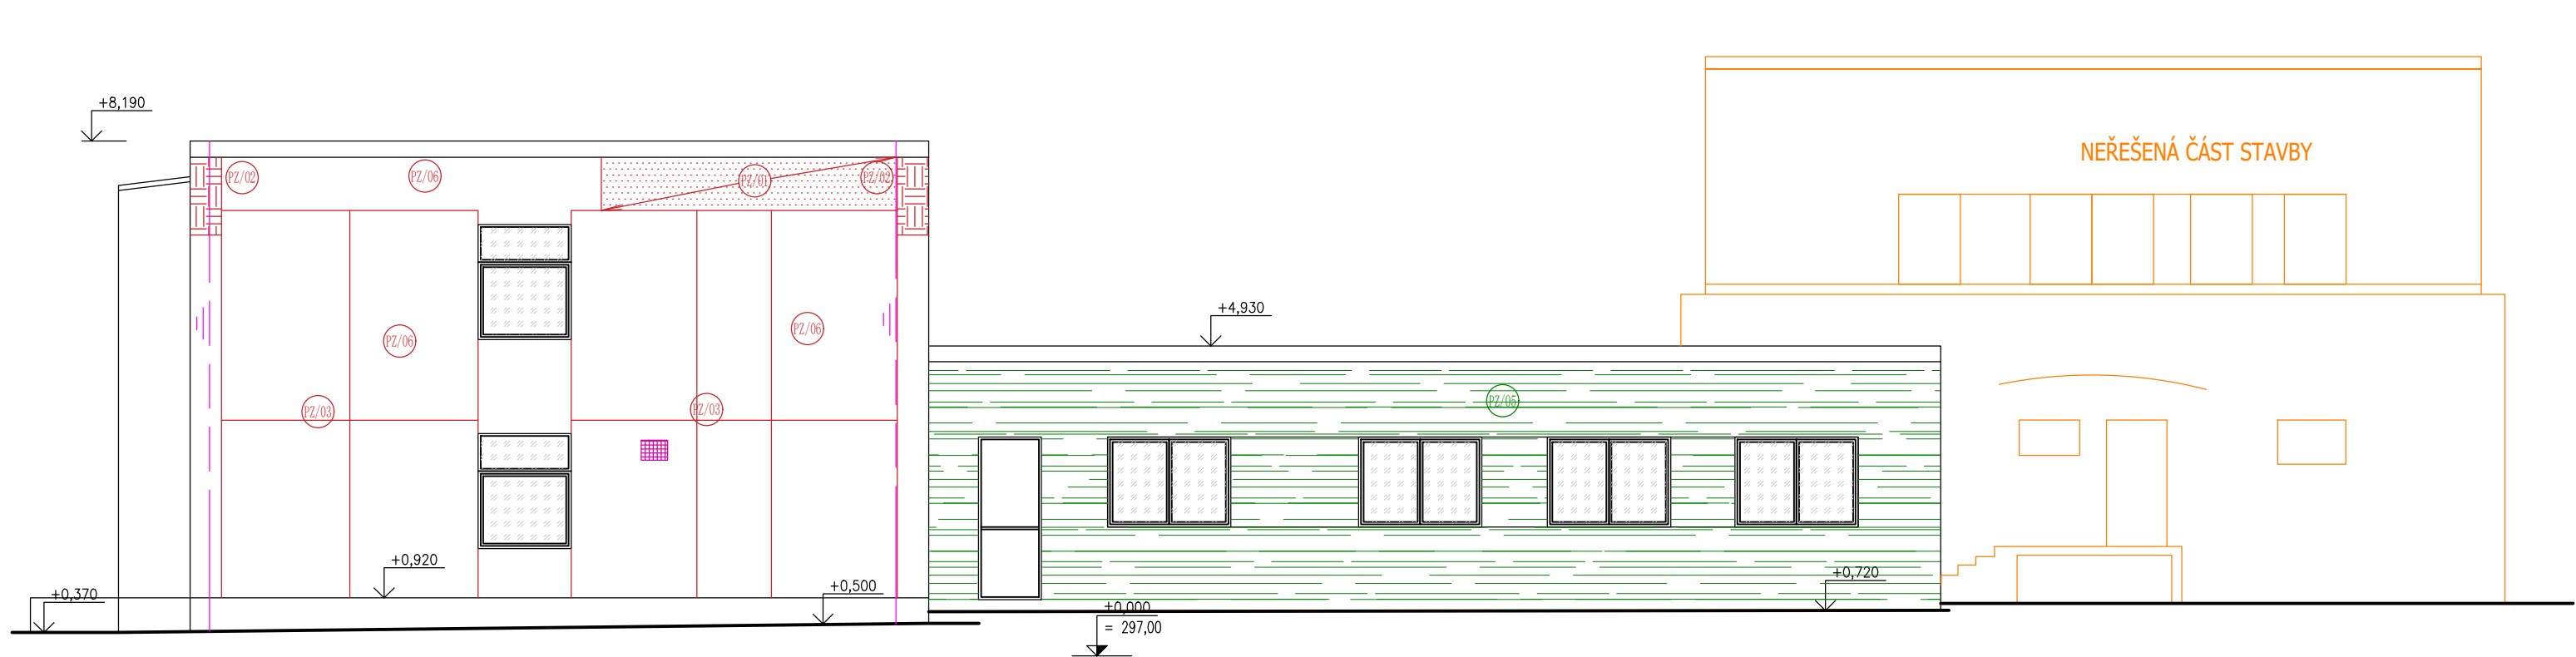
POZNÁMKA – PZ/05  
– STÁVAJÍCÍ KZS – NĚKTERÉ ČÁSTI FASÁDY ( VIZ. VYZNAČENÍ ) JSOU JIŽ ZATEPLENÉ KZS Z PĚNOVÉHO POLYSTYRENU O TL. 80MM. ZATEPLENÍ BUDE KOMPLETNĚ ODSTRANĚNO, VČ. STÁVAJÍCÍ OMÍTKY AŽ NA PEVNÝ PODKLAD. PŘÍPADNĚ VADY FASÁDY BUDOU ŘEŠENY OBDOBNE JAKO NAVRŽENÉ OPATŘENÍ VIDITELNÝCH VAD NA FASÁDĚ. POVRCH FASÁDY BUDE PENETROVÁN, OPATŘEN POSTŘÍKEM CEMENTOVOU MALTOU A JÁDROVOU OMÍTKOU O TL. 10–35MM. NÁSLEDNĚ BUDE PROVEDENO ZATEPLENÍ KZS.

POZNÁMKA – PZ/06  
– FASÁDA OBJEKTU BUDE CELOPLOŠNĚ OSEKÁNA. STÁVAJÍCÍ OMÍTKA BUDE KOMPLETNĚ ODSTRANĚNA AŽ NA NOSNÝ POVRCH BETONOVÉHO OBVODOVÉHO PANELU. OBVODOVÉ PANELE VYKAZUJÍ VELKOU MÍRU NEROVNOSTÍ VLIVEM ŠPATNÉ PROVEDENÉ MONTÁŽE. Z TOHO DŮVODU BUDE ZVOLENA TLOUŠŤKA VYROVŇAVACÍ VRSTVY OMÍTKY PŘÍPŮSOBENA JEDNOTLIVÉ FASÁDĚ TAK, ABY BYL PODKLAD VYROVNANÝ PRO NÁSLEDNĚ PROVEDENÍ KZS. POVRCH BETONOVÉHO PANELU BUDE PENETROVÁN, OPATŘEN POSTŘÍKEM CEMENTOVOU MALTOU A JÁDROVOU OMÍTKOU O TL. 10–25MM, V PŘÍPADĚ VĚTŠÍCH NEROVNOSTÍ SE NAVRHUJE, LOKÁLNĚ V MÍSTĚ ODSKOKU SNÍŽENÍ TL. TEPELNÉHO IZOLANTU O 20MM . NÁSLEDNĚ BUDE PROVEDENO ZATEPLENÍ KZS.

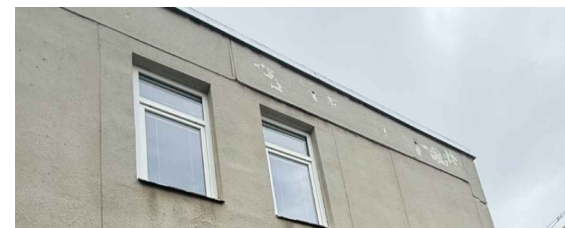
POZNÁMKA – PZ/07  
– VYBOURÁNÍ OTVORU PRO NOVÉ NEBO ROZŠÍŘENÍ VÝPLNÍ OTVORŮ
