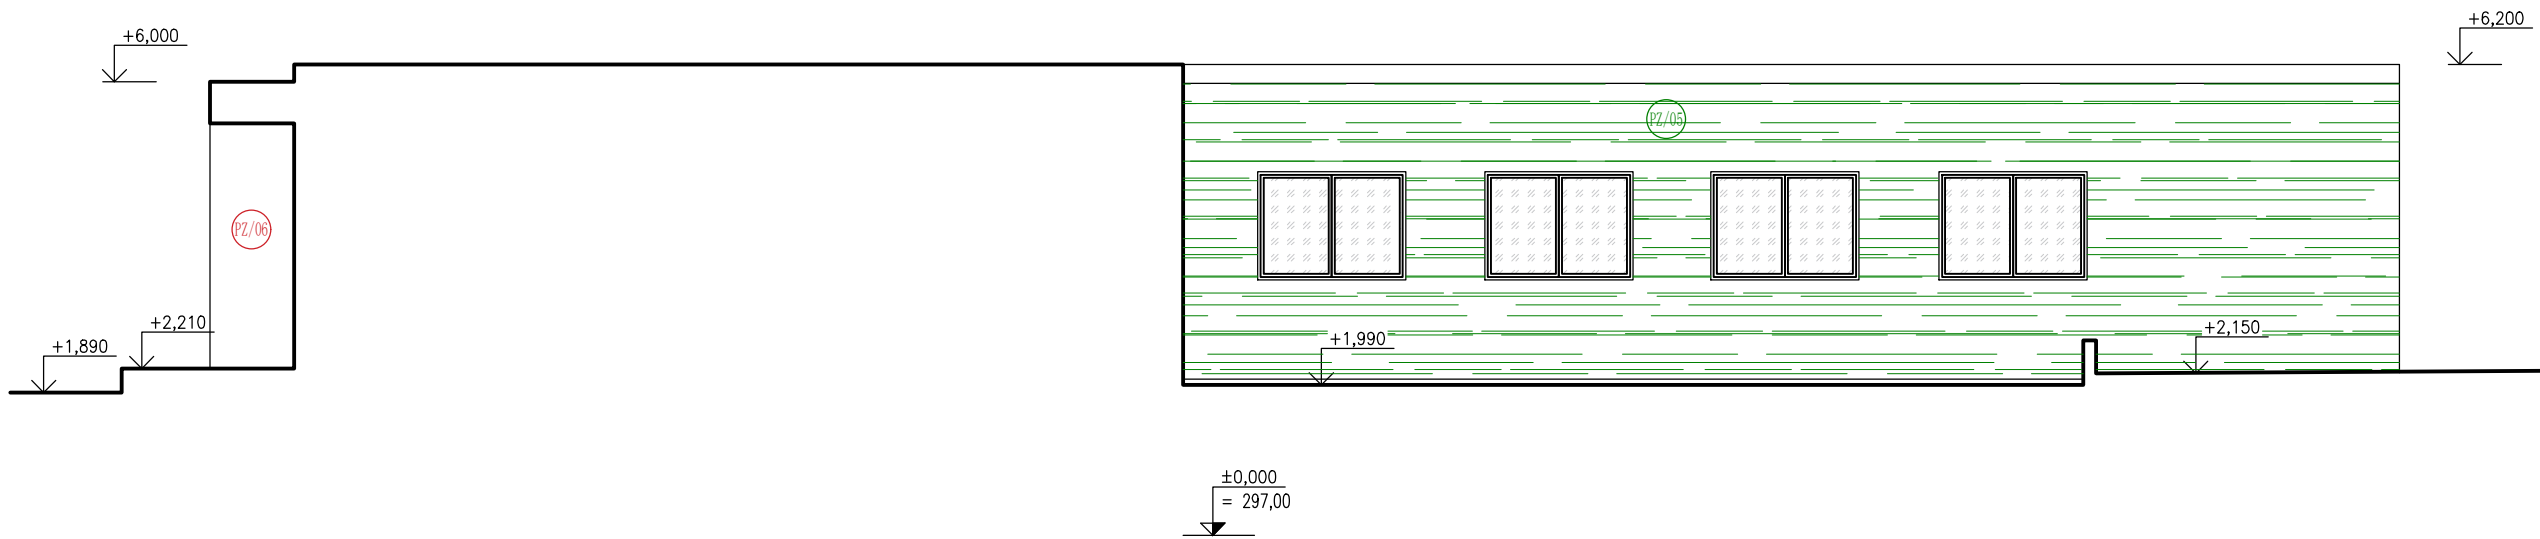
Pohled 1

– VYBOČUJÍCÍ ATIKOVÉ ZDIVO – JEDNÁ SE O ATIKOVÉ SENDVIČOVÉ PANELE, KTERÉ JSOU PŘÍVAŘENÉ K ŽB SKELETU. PŘEDPOKLÁDÁ SE, ATIKOVÉ PANELE NEJSOU ODDILATOVANÉ OD BETONOVÉ STROPNÍ DESKY A VLIVEM TEPELNÉ ROZTAŽNOSTI DOŠLO K POSUNUTÍ ATIKOVÝCH PANELŮ. STAVEBNÍMI ÚPRAVAMI DOJDE K ODHALENÍ SPOJŮ ATIKOVÉHO ZDIVA S ŽB SKELETEM A OVĚŘENÍ ŽE NEDOŠLO K DESTRUKCI SPOJE ( SVÁRU ) MEZI KONSTRUKCE. DODATEČNĚ BUDE PROVEDENO ODDILATOVÁNÍ ATIKOVÉHO PANELU ODSEKÁNÍ BETONOVÉ DESKY, KTERÁ TVOŘÍ SPÁDOVÁNÍ NA STŘEŠE V ŠÍŘCE SPÁRY MIN. 20MM. NÁSLEDNÝM ZATEPLENÍM OBÁLKY BUDOVY DOJDE K OCHRANĚ KONSTRUKCI PŘE VLIVY TEPELNÝCH ROZTAŽNOSTÍ A TÍM DOJDE K ZAMEZENÍ POHYBŮ KONSTRUKCÍ.

– DOZDÍVKY NÁROŽÍ – NÁROŽÍ FASÁDY JSOU DOZDÍVANÉ Z PLYNOSILIKÁTOVÝCH TVÁŘNIC. NĚKTERÉ DOZDÍVKY VYKAZUJÍ POSUNUTÍ A NESOUDRŽNOST S PODKLADEM. STAVEBNÍMI ÚPRAVAMI DOJDE K OVĚŘENÍ KOTVENÍ DOZDÍVEK NÁROŽÍ A JEJICH SOUDRŽNOSTI. PŘÍPADNĚ DOJDE K VYBOURÁNÍ DOZDÍVKY A NAHRAZENÍ ZDIVA NOVÝMI OHĚLNÝMI BLOKY O TL. 250MM, KTERÁ BUDE KOTVENA SYSTÉMOVÝMI KOTVAMI K OBVODOVÝM PANELŮ. NÁSLEDNĚ DOJDE K PROVEDENÍ OPATŘENÍ POSTŘÍKEM CEMENTOVOU MALTOU A JÁDROVOU OMÍTKOU PRO VYROVNÁNÍ S OSTATNÍMI PLOCHY. NÁSLEDNĚ BUDE PROVEDENO ZATEPLENÍ KZS.

– SPÁRY OBVODOVÝCH PANELŮ – SPÁRY MEZI JEDNOTLIVÝMI OBVODOVÝMI PANELE VYKAZUJÍ NEDOSTATEČNOU OCHRANU PŘED POVĚTRNOSTNÍMI VLIVY. SPÁRY JSOU VÝPLNĚNÉ CEMENTOVOU MALTOU KDE PO ČASE DOCHÁZÍ K DEGRADACI VÝPLŇOVÉHO MATERIÁLU A JAKO OCHRANA JSOU V NĚKTERÝCH MÍSTECH ZALITÉ ASFALTOVOU ZÁLIVKOU. SPÁRA BUDE STAVEBNÍMI ÚPRAVAMI KOMPLETNĚ OBNOVENA. DOJDE K PROŠKRÁBNUTÍ A ODSTRANĚNÍ STÁVAJÍCÍ VÝPLŇOVÉ HMOTY, KTERÁ BUDE NAHRAZENA VODNĚM VÝPLŇOVOU HMOTOU S OBDOBNOU PEVNOSTÍ JAKO OBVODOVÉ PANELE. NAPŘ. VYSPRÁVKOU MALTOU NA BETON K VÝPLNĚNÍ SPÁR.

– ODHALENÁ VÝZTUŽ BETONOVÝCH PANELŮ – V NĚKTERÝCH MÍSTECH DOCHÁZÍ VLIVEM ZATĚKÁNÍ VODY A POVĚTRNOSTNÍCH PODMÍNEK K DEGRADACI OBVODOVÝCH PANELŮ ROZPADEM BETONU A ODHALENÍ VÝZTUŽE. STAVEBNÍMI ÚPRAVAMI DOJDE K OŠETŘENÍ TĚCHTO MÍST, NESOUDRŽNÉ VRSTVY MUSÍ BÝT ODSTRANĚNY A NA PEVNOU ČÁST. STÁVAJÍCÍ OCELOVÁ VÝZTUŽ BUDE DŮKLADNĚ OČIŠTĚNA A OPATŘENA ANTIKOROZNÍM NÁTĚREM S ADHÉZNÍM MŮSTKEM. NÁSLEDNĚ BUDE OBVODOVÝ PANEL REPROFILOVÁN POMOCÍ VYSPRÁVKOVÉ POLYMERCEMENTOVÉ VÁLKY ZUŠLECHTĚNÉ MALTY NA BETON S INHIBITOREM KOROZE.

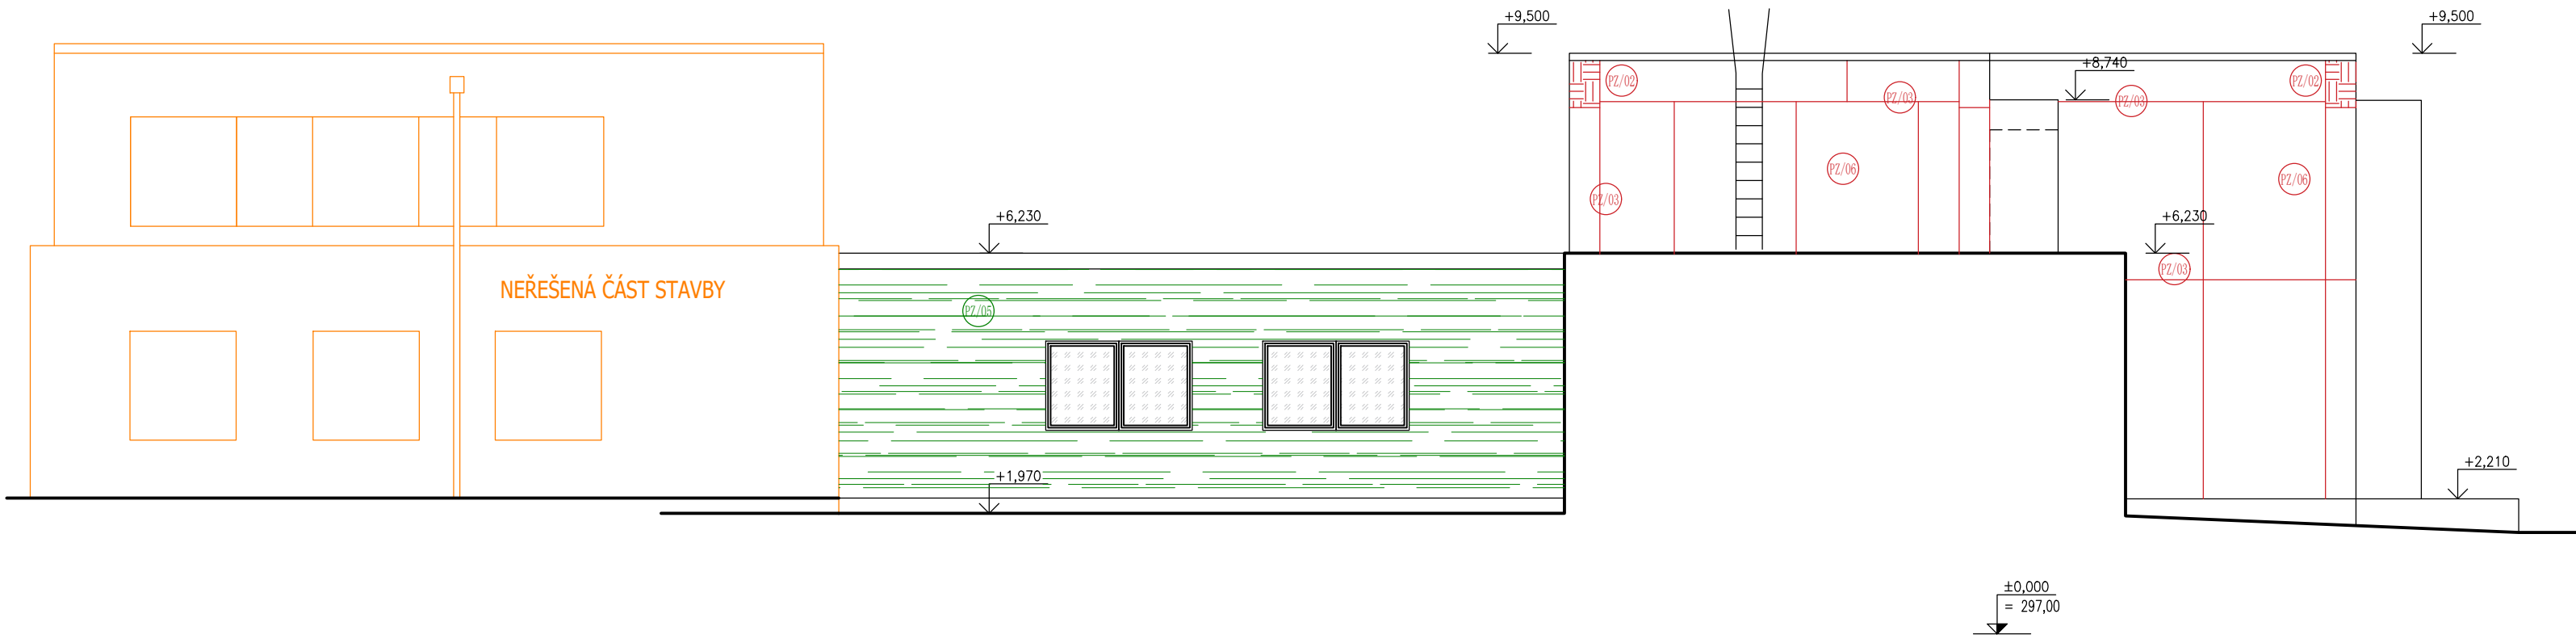
Pohled 2

– STÁVAJÍCÍ KZS – NĚKTERÉ ČÁSTI FASÁDY ( VIZ. VYZNAČENÍ ) JSOU JIŽ ZATEPLENÉ KZS Z PĚNOVÉHO POLYSTYRENU O TL. 80MM. ZATEPLENÍ BUDE KOMPLETNĚ ODSTRANĚNO, VČ. STÁVAJÍCÍ OMÍTKY AŽ NA PEVNÝ PODKLAD. PŘÍPADNĚ VADY FASÁDY BUDOU ŘEŠENY OBDOBNĚ JAKO NAVRŽENÉ OPATŘENÍ VIDITELNÝCH VAD NA FASÁDĚ. POVRCH FASÁDY BUDE PENETROVÁN, OPATŘEN POSTŘÍKEM CEMENTOVOU MALTOU A JÁDROVOU OMÍTKOU O TL. 10–35MM. NÁSLEDNĚ BUDE PROVEDENO ZATEPLENÍ KZS.

– FASÁDA OBJEKTU BUDE CELOPLOŠNĚ OSEKÁNA. STÁVAJÍCÍ OMÍTKA BUDE KOMPLETNĚ ODSTRANĚNA AŽ NA NOSNÝ POVRCH BETONOVÉHO OBVODOVÉHO PANELU. OBVODOVÉ PANELE VYKAZUJÍ VELKOU MÍRU NEROVNOSTÍ VLIVEM ŠPATNÉ PROVEDENÉ MONTÁŽE. Z TOHO DŮVODU BUDE ZVOLENA TLOUŠŤKA VYROVNÁVACÍ VRSTVY OMÍTKY PŘÍPŮSOBENA JEDNOTLIVÉ FASÁDĚ TAK, ABY BYL PODKLAD VYROVNANÝ PRO NÁSLEDNĚ PROVEDENÍ KZS. POVRCH BETONOVÉHO PANELU BUDE PENETROVÁN, OPATŘEN POSTŘÍKEM CEMENTOVOU MALTOU A JÁDROVOU OMÍTKOU O TL. 10–25MM, V PŘÍPADĚ VĚTŠÍCH NEROVNOSTÍ SE NAVRHUJE, LOKÁLNĚ V MÍSTĚ ODSKOKU SNÍŽENÍ TL. TEPELNÉHO IZOLANTU O 20MM . NÁSLEDNĚ BUDE PROVEDENO ZATEPLENÍ KZS.
