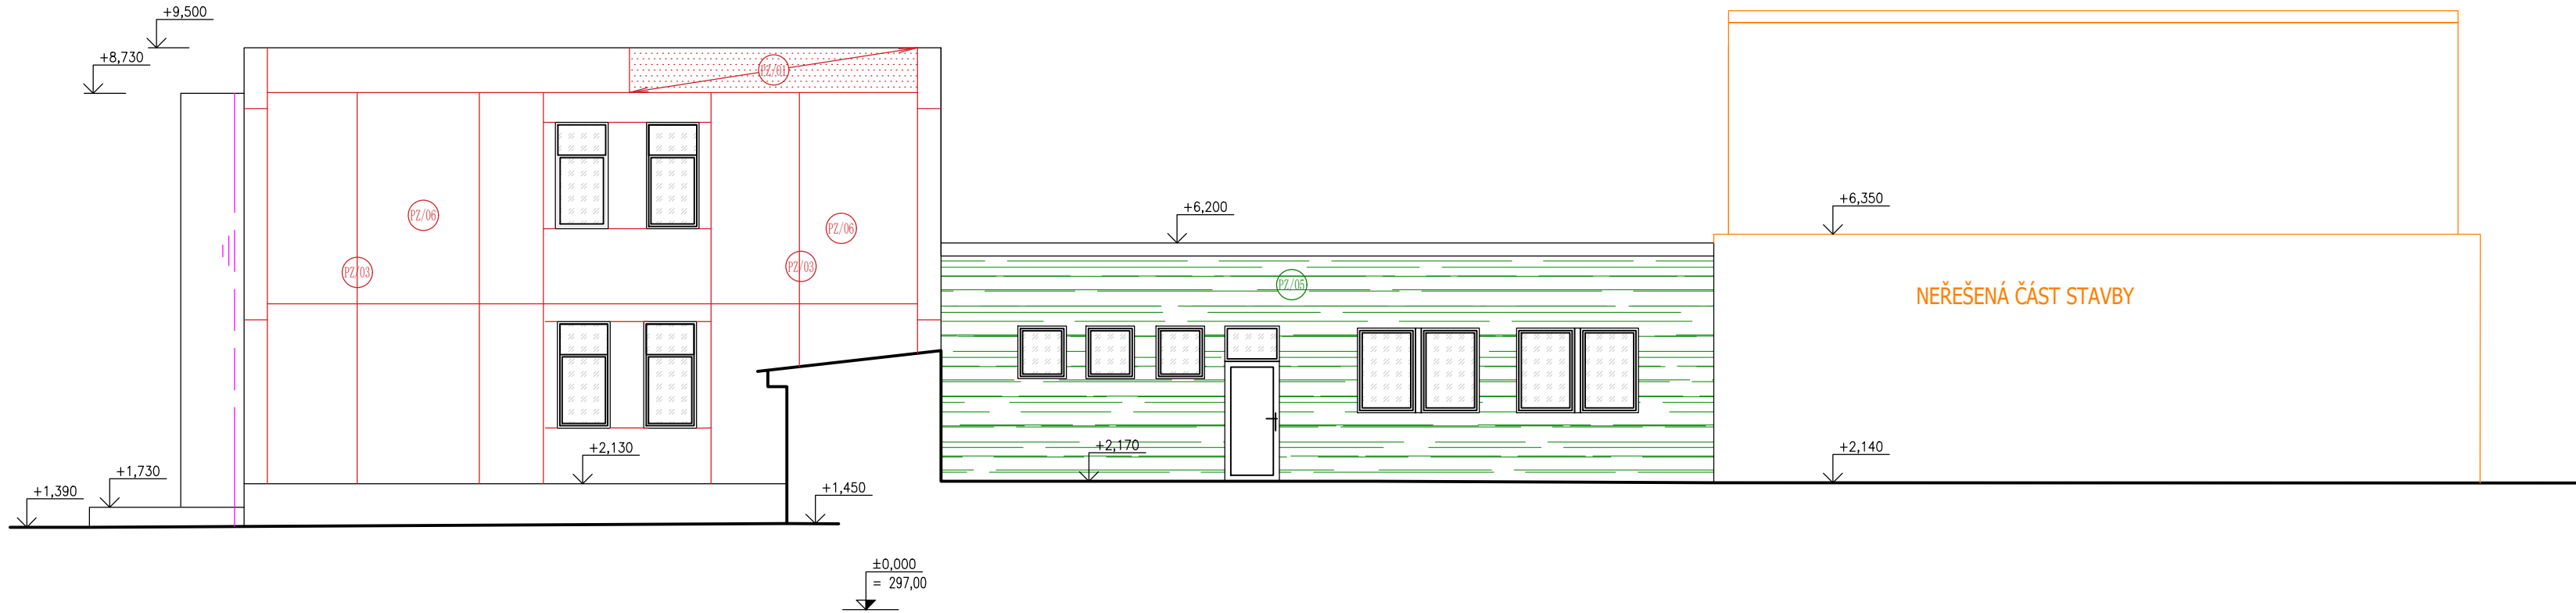
Pohled 3

POZNÁMKA – PZ/01  
– VYBOČUJÍCÍ ATIKOVÉ ZDIVO – JEDNÁ SE O ATIKOVÉ SENDVIČOVÉ PANELE, KTERÉ JSOU PŘÍVAŘENÉ K ŽB SKELETU. PŘEDPOKLÁDÁ SE, ATIKOVÉ PANELE NEJSOU ODDILATOVANÉ OD BETONOVÉ STROPNÍ DESKY A VLIVEM TEPELNÉ ROZTAŽNOSTI DOŠLO K POSUNUTÍ ATIKOVÝCH PANELŮ. STAVEBNÍMI ÚPRAVAMI DOJDE K ODHALENÍ SPOJŮ ATIKOVÉHO ZDIVA S ŽB SKELETEM A OVĚŘENÍ ŽE NEDOŠLO K DESTRUKCI SPOJE ( SVÁRU ) MEZI KONSTRUKCE. DODATEČNĚ BUDE PROVEDENO ODDILATOVÁNÍ ATIKOVÉHO PANELU ODSEKÁNÍ BETONOVÉ DESKY, KTERÁ TVOŘÍ SPÁDOVÁNÍ NA STŘEŠE V ŠÍŘCE SPÁRY MIN. 20MM. NÁSLEDNÝM ZATEPLENÍM OBÁLKY BUDOVY DOJDE K OCHRANĚ KONSTRUKCI PŘE VLIVY TEPELNÝCH ROZTAŽNOSTÍ A TÍM DOJDE K ZAMEZENÍ POHYBŮ KONSTRUKCÍ.

POZNÁMKA – PZ/02  
– DOZDÍVKY NÁROŽÍ – NÁROŽÍ FASÁDY JSOU DOZDÍVANÉ Z PLYNOSILIKÁTOVÝCH TVÁRNIC. NĚKTERÉ DOZDÍVKY VYKAZUJÍ POSUNUTÍ A NESOUDRŽNOST S PODKLADEM. STAVEBNÍMI ÚPRAVAMI DOJDE K OVĚŘENÍ KOTVENÍ DOZDÍVEK NÁROŽÍ A JEJICH SOUDRŽNOSTI. PŘÍPADNĚ DOJDE K VYBOURÁNÍ DOZDÍVKY A NAHRAZENÍ ZDIVA NOVÝMI OHLEVNÝMI BLOKY O TL. 250MM, KTERÁ BUDE KOTVENA SYSTÉMOVÝMI KOTVAMI K OBVODOVÝM PANELŮ. NÁSLEDNĚ DOJDE K PROVEDENÍ OPATŘENÍ POSTŘÍKEM CEMENTOVOU MALTOU A JÁDROVOU OMÍTKOU PRO VYROVNÁNÍ S OSTATNÍMI POVRCHY. NÁSLEDNĚ BUDE PROVEDENO ZATEPLENÍ KZS.

POZNÁMKA – PZ/03  
– SPÁRY OBVODOVÝCH PANELŮ – SPÁRY MEZI JEDNOTLIVÝMI OBVODOVÝMI PANELE VYKAZUJÍ NEDOSTATEČNOU OCHRANU PŘED POVĚTRNOSTNÍMI VLIVY. SPÁRY JSOU VYPLNĚNÉ CEMENTOVOU MALTOU KDE PO ČASE DOCHÁZÍ K DEGRADACI VÝPLŇOVÉHO MATERIÁLU A JAKO OCHRANA JSOU V NĚKTERÝCH MÍSTECH ZALITÉ ASFALTOVOU ZÁLIVKOU. SPÁRA BUDE STAVEBNÍMI ÚPRAVAMI KOMPLETNĚ OBNOVENA. DOJDE K PROŠKRÁBNUTÍ A ODSTRANĚNÍ STÁVAJÍCÍ VÝPLŇOVÉ HMOTY, KTERÁ BUDE NAHRAZENA VODNĚM VÝPLŇOVOU HMOTOU S OBDOBNOU PEVNOSTÍ JAKO OBVODOVÉ PANELE. NAPŘ. VYSPRÁVKOU MALTOU NA BETON K VYPLNĚNÍ SPÁR.

POZNÁMKA – PZ/04  
– ODHALENÁ VÝZTUŽ BETONOVÝCH PANELŮ – V NĚKTERÝCH MÍSTECH DOCHÁZÍ VLIVEM ZATĚKÁNÍ VODY A POVĚTRNOSTNÍCH PODMÍNEK K DEGRADACI OBVODOVÝCH PANELŮ ROZPADEM BETONU A ODHALENÍ VÝZTUŽE. STAVEBNÍMI ÚPRAVAMI DOJDE K OŠETŘENÍ TĚCHTO MÍST, NESOUDRŽNÉ VRSTVY MUSÍ BÝT ODSTRANĚNY A NA PEVNOU ČÁST. STÁVAJÍCÍ OCELOVÁ VÝZTUŽ BUDE DŮKLADNĚ OČIŠTĚNA A OPATŘENA ANTIKOROZNÍM NÁTĚREM S ADHEZNÍM MŮSTKEM. NÁSLEDNĚ BUDE OBVODOVÝ PANELE REPROFILOVÁN POMOCÍ VYSPRÁVKOVÉ POLYMERCEMENTOVÉ VÁLKY ZUŠLECHTĚNÉ MALTY NA BETON S INHIBITOREM KORÓZE.

POZNÁMKA – PZ/05  
– STÁVAJÍCÍ KZS – NĚKTERÉ ČÁSTI FASÁDY ( VIZ. VYZNAČENÍ ) JSOU JIŽ ZATEPLENÉ KZS Z PĚNOVÉHO POLYSTYRENU O TL. 80MM. ZATEPLENÍ BUDE KOMPLETNĚ ODSTRANĚNO, VČ. STÁVAJÍCÍ OMÍTKY AŽ NA PEVNÝ PODKLAD. PŘÍPADNĚ VADY FASÁDY BUDOU ŘEŠENY OBDOBĚ JAKO NAVRŽENÉ OPATŘENÍ VIDITELNÝCH VAD NA FASÁDĚ. POVRCH FASÁDY BUDE PENETROVÁN, OPATŘEN POSTŘÍKEM CEMENTOVOU MALTOU A JÁDROVOU OMÍTKOU O TL. 10–35MM. NÁSLEDNĚ BUDE PROVEDENO ZATEPLENÍ KZS.

POZNÁMKA – PZ/06  
– FASÁDA OBJEKTU BUDE CELOPLOŠNĚ OSEKÁNA. STÁVAJÍCÍ OMÍTKA BUDE KOMPLETNĚ ODSTRANĚNA AŽ NA NOSNÝ POVRCH BETONOVÉHO OBVODOVÉHO PANELU. OBVODOVÉ PANELE VYKAZUJÍ VELKOU MÍRU NEROVNOSTÍ VLIVEM ŠPATNÉ PROVEDENÉ MONTÁŽE. Z TOHO DŮVODU BUDE ZVOLENA TLOUŠŤKA VYROVNÁVACÍ VRSTVY OMÍTKY PŘÍPŮSOBENA JEDNOTLIVÉ FASÁDĚ TAK, ABY BYL PODKLAD VYROVNANÝ PRO NÁSLEDNĚ PROVEDENÍ KZS. POVRCH BETONOVÉHO PANELU BUDE PENETROVÁN, OPATŘEN POSTŘÍKEM CEMENTOVOU MALTOU A JÁDROVOU OMÍTKOU O TL. 10–25MM, V PŘÍPADĚ VĚTŠÍCH NEROVNOSTÍ SE NAVRHUJE, LOKÁLNĚ V MÍSTĚ ODSKOKU SNÍŽENÍ TL. TEPELNÉHO IZOLANTU O 20MM . NÁSLEDNĚ BUDE PROVEDENO ZATEPLENÍ KZS.
